PROJECTO BASE DE DOCUMENTO ESTRATÉGICO

QUARTEIRÃO DO IMPERIAL

UNIDADE DE INTERVENÇÃO – 12083

JULHO 2008

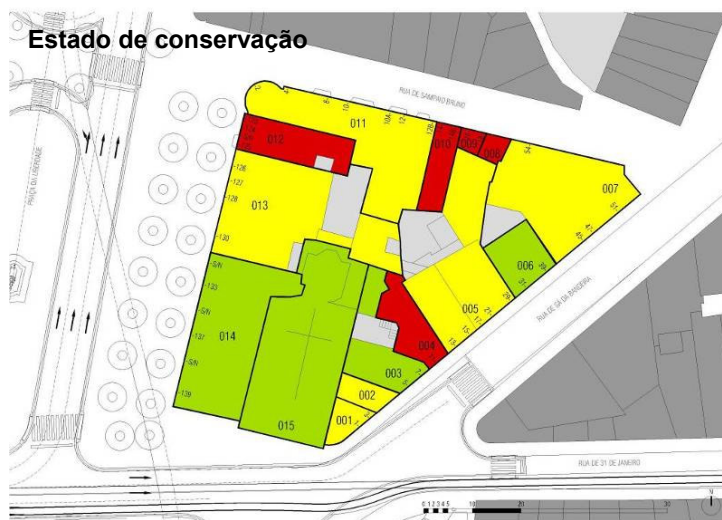
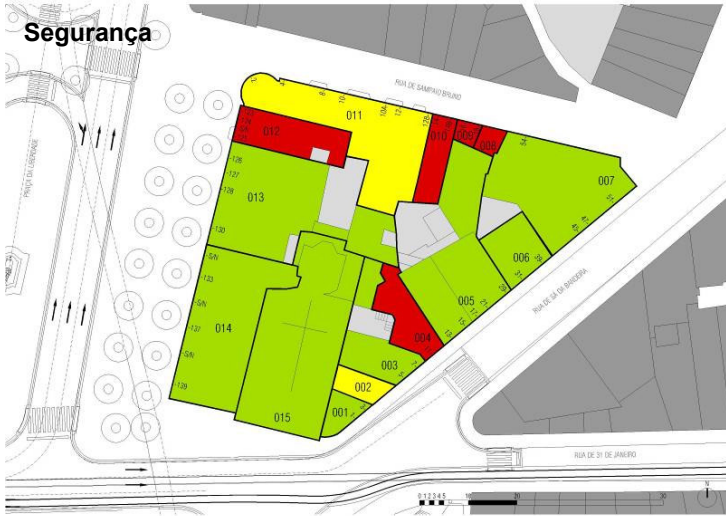
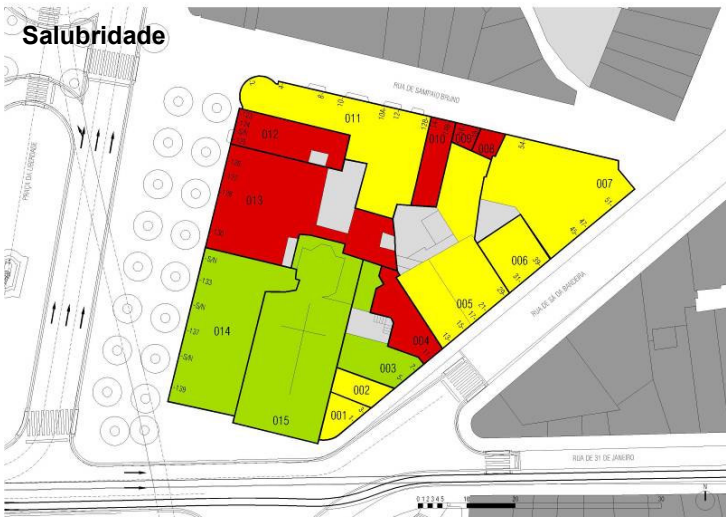
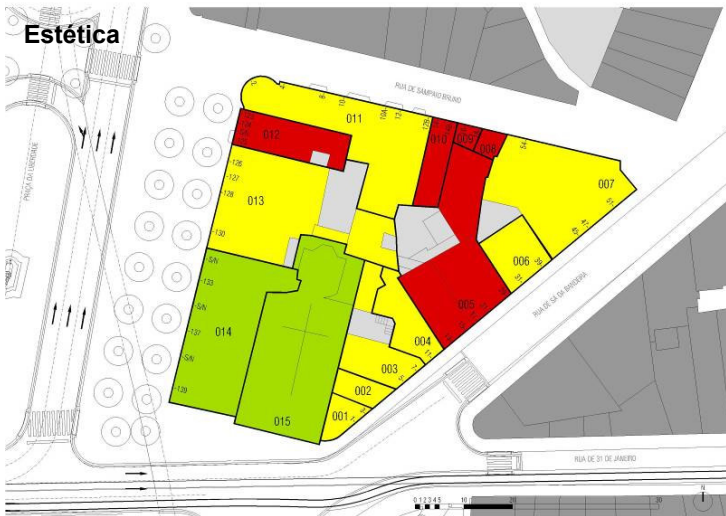
Plantas do Estado de Conservação

Exteriormente os edifícios apresentam uma imagem estética elaborada, com poucos sinais de degradação profunda, excepto nas parcelas 8, 9 e 10 que ostentam um alto grau de abandono.

Verifica-se também que em alguns edifícios, apesar de um razoável aspecto exterior, está instalada a degradação em paredes, pavimentos, tectos e coberturas.

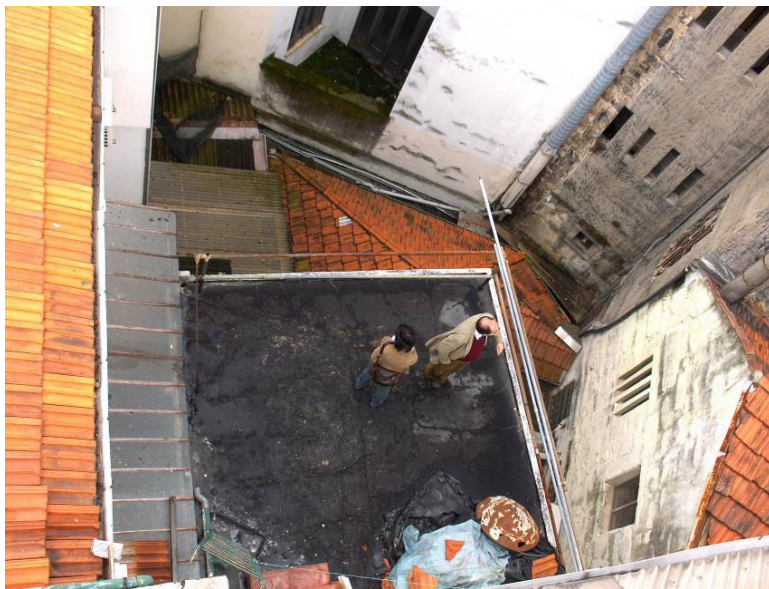
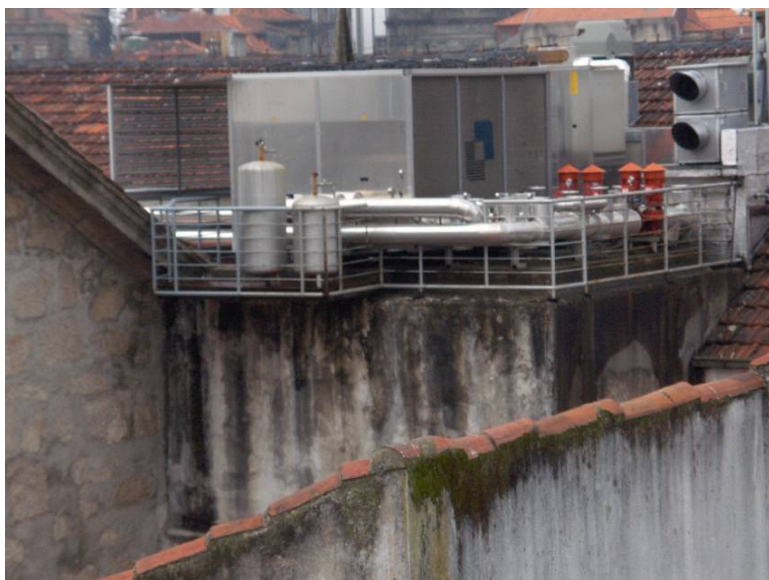
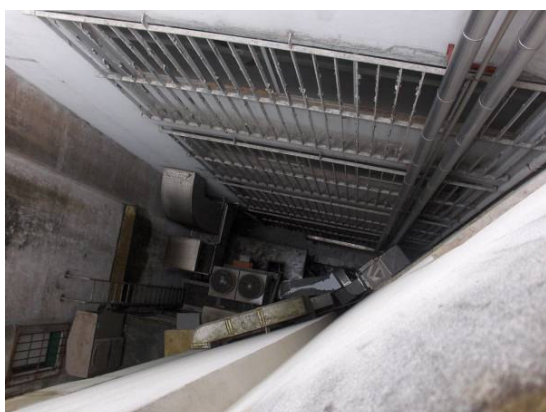
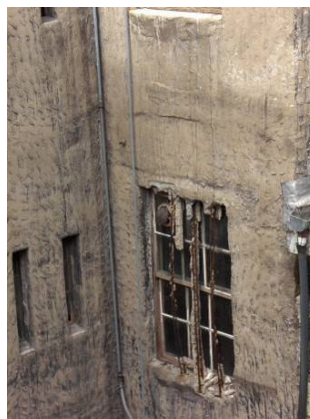
Interior do quarteirão com pequenos pátios cheios de anexos e de aparelhagens de climatização

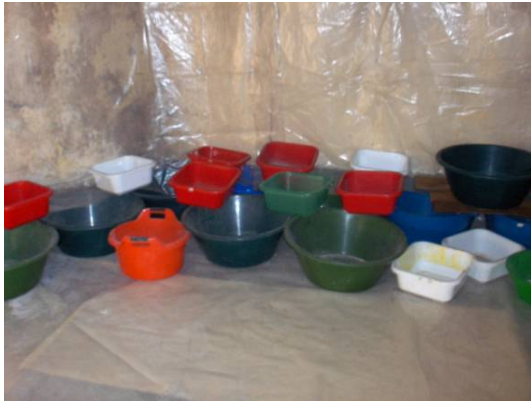
Curiosa instalação para “aparar” a água (P2)

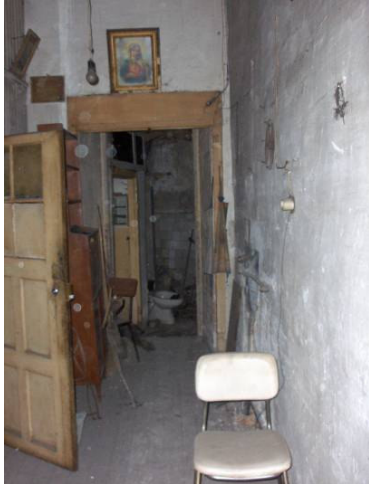
Interior degradado de um dos prédios da Rua de Sá da Bandeira (P4)
