**D O C U M E N T O   E S T R A T É G I C O**

**Unidade de Intervenção Pelames \_ Quarteirão 14002**

**VOLUME I**

**Março 2008**

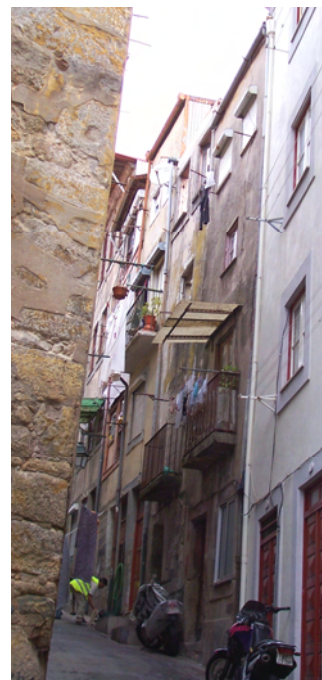
Fig. 36\_ Rua dos Pelames

Constata-se a existência de um grande número de edifícios total ou parcialmente devolutos, em especial na Rua dos Pelames, sendo que nesta a desocupação sucede-se parcela a parcela, a par com o estado de ruína de algumas construções e o mau estado predominante.

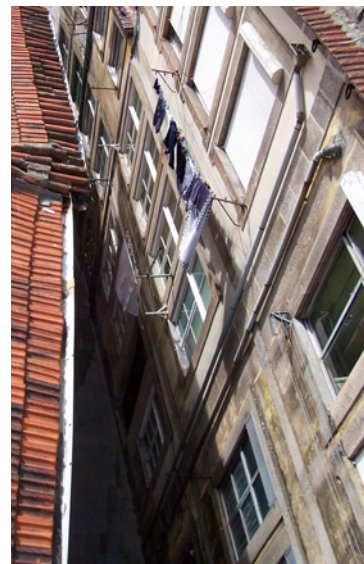
Fig. 41\_ Rua dos Pelames

A forma e a dimensão do lote determinam a falta de condições de salubridade e segurança, lotes profundos densamente construídos numa condição topográfica sinuosa condicionam a capacidade de iluminação e ventilação.

A Rua dos Pelames é o principal foco de degradação do quarteirão, aqui a ruína propaga-se de parcela em parcela, encontrando-se nestas condições as parcelas P4, P11, P12 e P14.

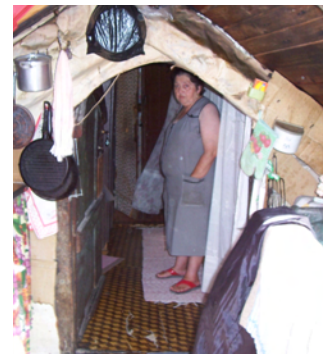
Fig. 46\_ Habitação (P21)

A morfologia de implantação no lote determina vincadamente a condição de salubridade dos espaços interiores sendo comum a existência de compartimentos interiores de permanência, nomeadamente quartos sem iluminação nem ventilação natural, assim como a existência de cozinhas em compartimentos interiores sem qualquer tipo de ventilação. Nas áreas comuns frequentemente estão localizadas instalações sanitárias de utilização comum, as escadas são estreitas e íngremes, com patamares de dimensões reduzidas.

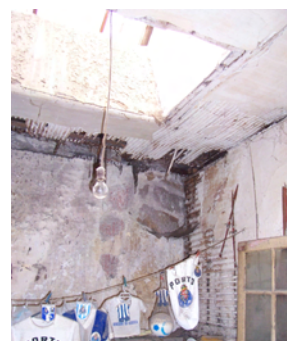
Fig. 52\_ Parcela 46

A generalizada falta de manutenção dos edifícios associada ao envelhecimento natural dos materiais cria as condições propícias à degradação pela acção da água, registando-se um grande número de patologias associadas à sua propagação nas construções, através das coberturas e respectivas redes de drenagem de águas pluviais, assim como provenientes das caixilharias que se encontram frequentemente degradadas.

A estas associam-se frequentemente as roturas das redes de abastecimento de águas, das redes de drenagem de águas residuais e as más condições das instalações sanitárias, providas de chuveiro sem qualquer tipo de base, apenas com um ralo instalado no pavimento.

Estas infiltrações criam todo um campo de acção propício ao surgimento de fungos, desgastes, eflorescências e ataques químicos, comprometendo gravemente as condições construtivas e de salubridade do edifício.

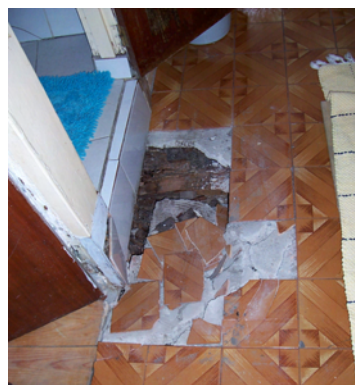
Fig. 54\_ Parcela 35

Os pavimentos, paredes e tectos encontram-se, frequentemente, em mau estado, revestidos por aglomerados de madeira e películas de plástico, encobrendo a degradação dos materiais e criando todas as condições para a propagação de incêndio.

Muitos dos pavimentos de madeira, assim como as caixas de escadas evidenciam deformações excessivas, comprometendo o seu uso. Tal facto deve-se, não exclusivamente à deterioração própria dos elementos de madeira, ou por efeito da fluência do material, ou mesmo devido a infiltrações nas coberturas, mas também a alterações mal concebidas, realizadas no interior dos edifícios, normalmente associadas à demolição de elementos ou paredes portantes.

O grau de degradação dos elementos, que constituem a estrutura das coberturas, nomeadamente asnas, madres, varas e ripas de madeira, é elevado, encontram-se por vezes em risco de ruína e na maioria dos casos não se encontram aparentes ou acessíveis, ocultando inúmeras patologias.

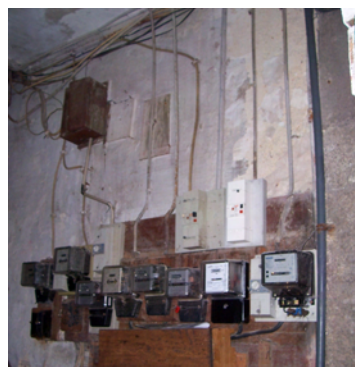
Fig. 56\_ Parcela 15

Relativamente às instalações eléctricas é de salientar que na sua maioria são muito antigas, instaladas de forma desorganizada e em mau estado de conservação criando situações de risco reais para os residentes.

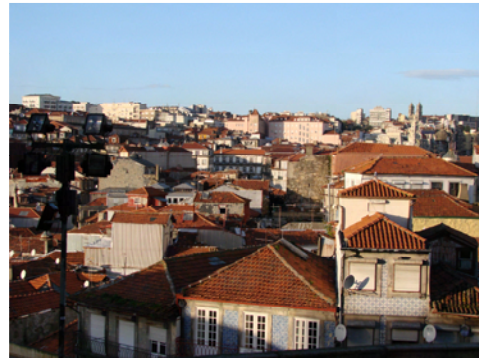
Fig 58-Vista actual do interior do quarteirão

Considerando as condições existentes, ou seja, avançada degradação do edificado, deficientes condições de segurança e salubridade, motivadas em grande parte pela sobreocupação do interior do quarteirão, associadas às grandes fragilidades funcionais e fortes condicionalismos tipológicos que contribuem para que grande parte do edificado esteja devoluto, é

é essencial uma intervenção que, por um lado, resolva os problemas de degradação, segurança e salubridade do quarteirão e, por outro lado, promova novas dinâmicas e introduza conceitos renovadores, conciliando a modernidade com a antiguidade que induzam a respectiva revitalização.
