ÁREA DE INTERVENÇÃO PRIORITÁRIA DOS ALIADOS
QUARTEIRÃO 12062

(VERSÃO WEB)

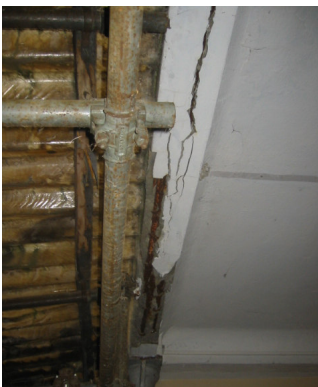
estrutura de betão armado, viga - armadura : degradação e corrosão

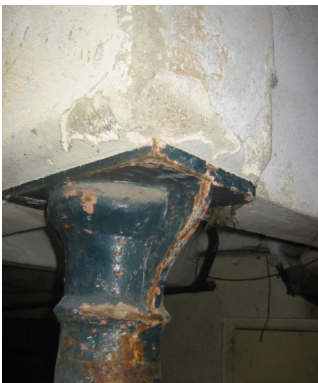
estrutura metálica, elementos estruturais metálicos: corrosão

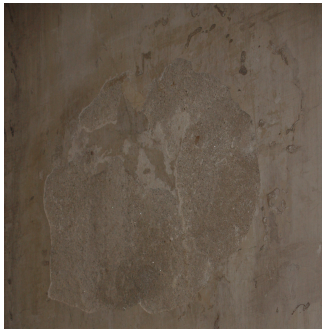
reboco: descasque e desintegração

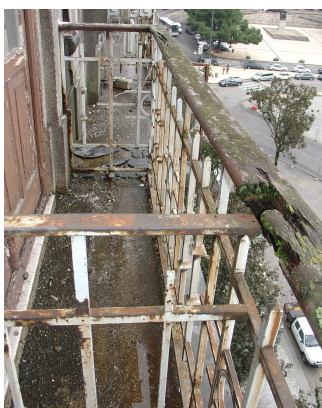
varandas, guarda em ferro: corrosão

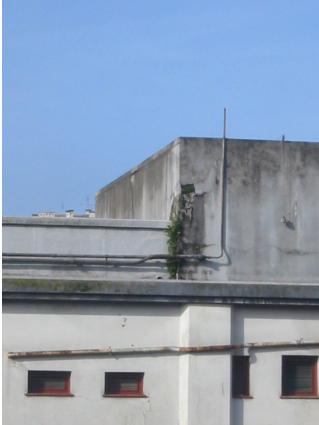
coberturas inclinada, beirado: vegetação infestante

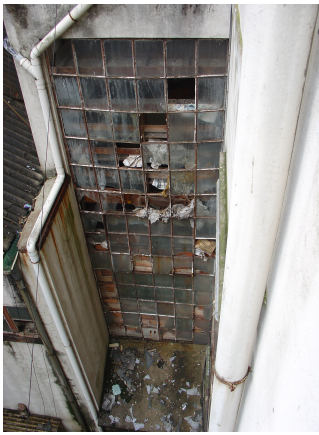
portas e janelas caixilhos: caixilho: deformação, empeno, corrosão

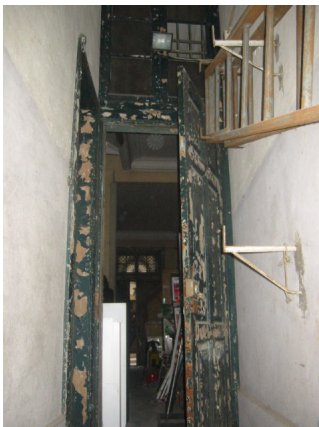
caixilho – pintura: escamação

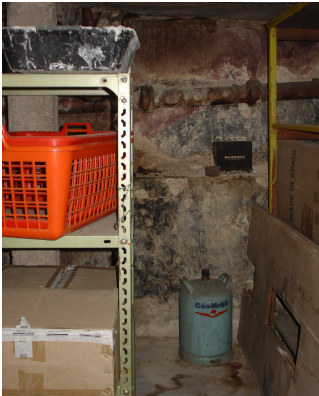
aquecimento e ventilação, divisão sem ventilação com muitos problemas de humidade e de odores na presença de garrafas de gás

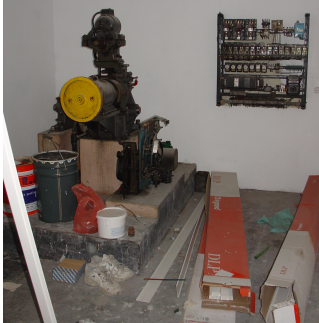
elevadores, casa das máquinas: degradação

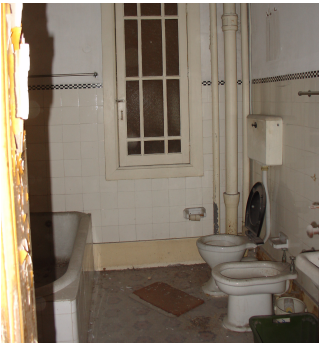
redes de abastecimento de água, equipamento instalado - torneira, válvulas e autoclismos: deterioração e degradação

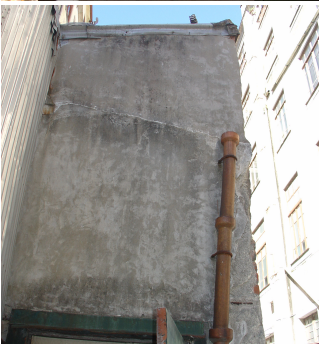
redes de águas residuais pluviais: tubo de queda da rede exterior do edifício sem ligação à caleira de recolha das águas da cobertura

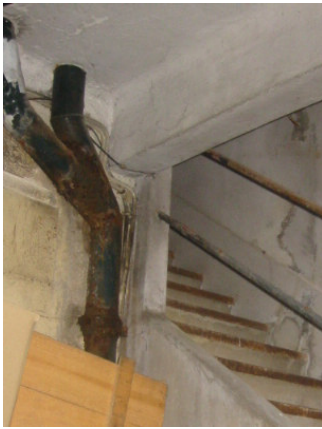
tubo de queda da rede exterior do edifício: corrosão e deterioração

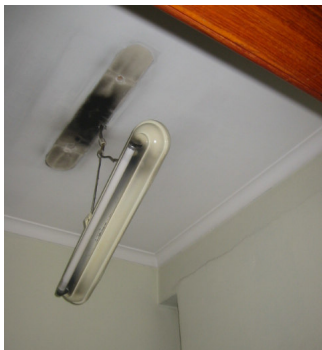
redes eléctricas, blocos de iluminação: risco de incêndio e choque eléctrico
