## **Documento Estratégico**

### **Quarteirão 12062 – Pensão Monumental**

**Junho 2008**

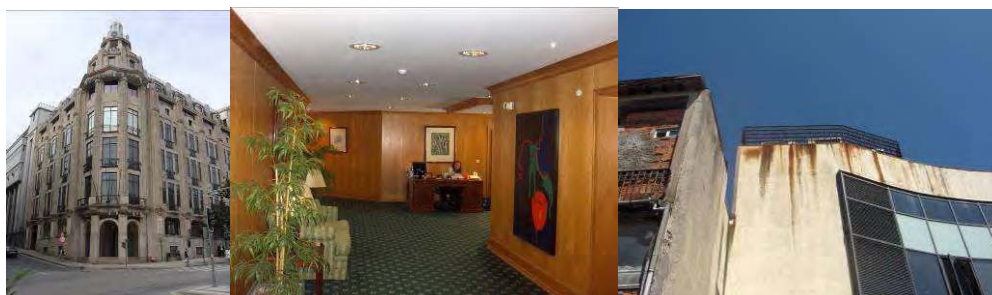
Na **parcela 002** existe um edifício de cave e 6 pisos. O edifício encontra-se em processo de degradação, excepção feita aos dois pisos superiores onde funciona uma unidade hoteleira que não responde às solicitações de conforto e segurança exigidas actualmente. Os restantes pisos do edifício estão devolutos.

Nos pisos devolutos é patente a existência de infiltrações ao nível das paredes o que provem de deficiências das fachadas e do apodrecimento das caixilharias – ambas as situações contribuem para a degradação dos pavimentos. Estes pisos não apresentam condições de habitabilidade.

De notar que as condições de funcionamento da unidade hoteleira são precárias, devido à inexistência de saída de emergência (a pensão funciona nos 4º e 5º pisos) e às condições deficientes de ventilação das instalações sanitárias.

No logradouro existente foram construídos anexos de má qualidade e que contribuem para a imagem deteriorada do miolo do quarteirão, pondo em causa as condições de salubridade e estética.

Nos pisos utilizados como unidade hoteleira, apostos aos vãos da fachada principal, existe um conjunto de aparelhos de ar condicionado que conflita com a imagem do edifício.

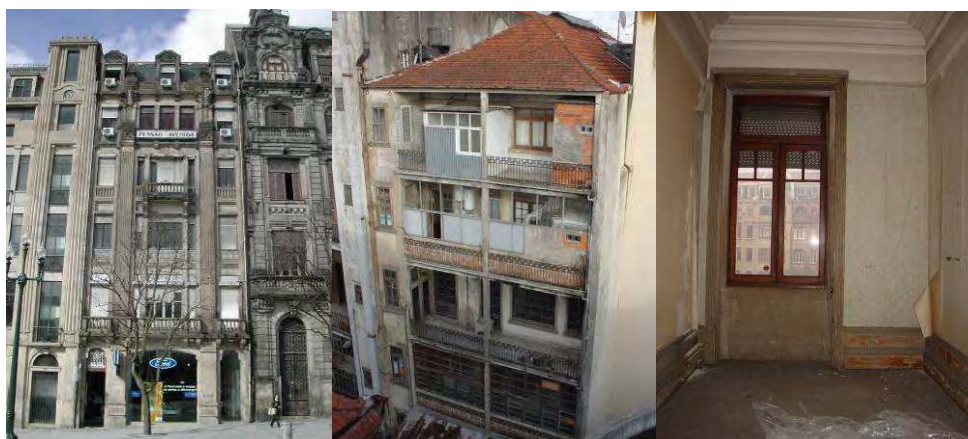
A **parcela 003** está completamente devoluta, sendo que o edifício de cave e seis pisos, apesar de muito degradado interior e exteriormente, apresenta uma excelente qualidade arquitectónica na sua frente voltada à Avenida dos Aliados; o tardoiz é de fraco desenho. No seu interior, muito deteriorado, existem duas caixas de escada de desenho interessante, uma em cada topo do edifício.

A cave não tem quaisquer condições de habitabilidade fruto do grau de humidade existente que é originado pela falta de ventilação.

A cobertura do edifício apresenta elevado nível de degradação. Atenta a qualidade estética da cobertura voltada à Avenida dos Aliados, impõe-se uma intervenção e cuidada de reparação, devendo manter-se as suas condições formais.

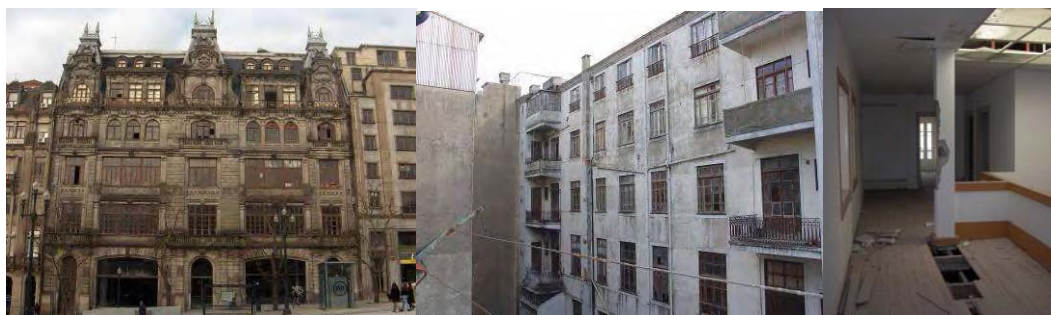
Na **parcela 004** existe um edifício de cave e 8 pisos, de desenho modernista. Salvo a existência de actividade comercial e de serviços no piso térreo, os restantes pisos estão praticamente devolutos.

O edifício conta com focos de humidade, mas encontra-se, globalmente, em razoável estado de conservação.

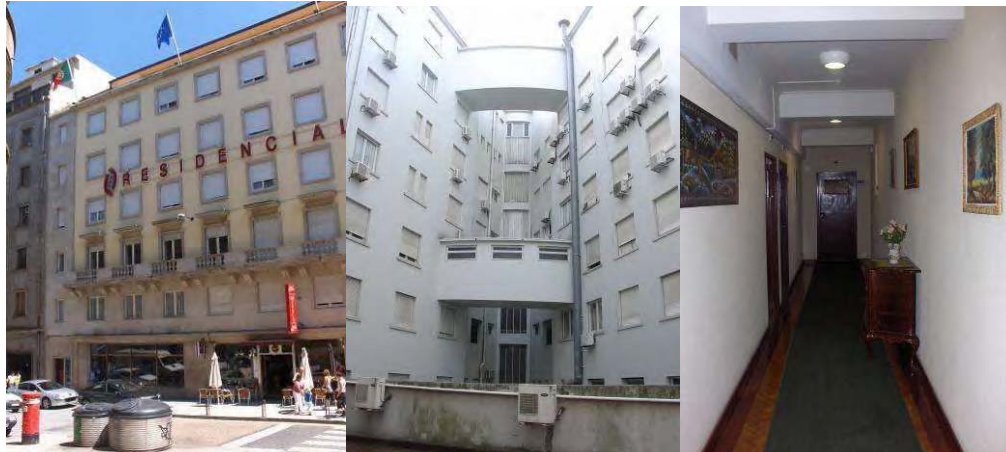
Na **parcela 006** existe um edifício onde prevalecem os serviços e que conta com razoável ocupação.

Este edifício cuja edificação remonta ao final do século XIX, foi intervencionado já durante o século XX, sendo-lhe introduzida uma estrutura de betão armado no seu núcleo central, aquele que contém a caixa de escadas e 2 caixas de elevadores. O restante volume do edifício, onde se organizam as áreas privadas, conta com a estrutura de madeira e divisórias de tabique. O estado de conservação geral é razoável, sendo que se apercebe que está já em curso um processo de degradação que se está a intensificar no volume construído com estrutura de madeira.

No piso térreo a caixilharia é distinta nas duas frentes comerciais pertencentes à mesma loja, numa montra aço e noutra alumínio.

- Impõe-se também corrigir deteriorações existentes ao nível das caixilharias do piso térreo, aproveitando tal oportunidade para harmonizar o desenho, os materiais e as cores dessa mesma caixilharia

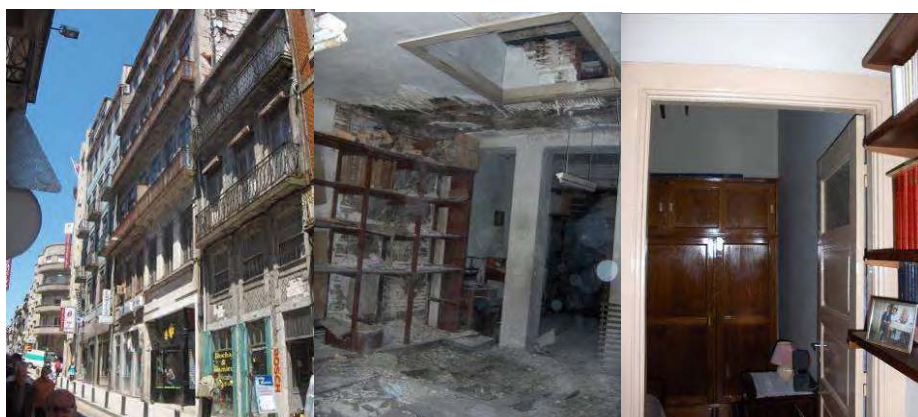
Na **parcela 009** existe um edifício com rés do chão e 3 pisos sem possibilidade de acesso aos 2 últimos pisos pois a escada já não existe. O edifício foi prolongado em profundidade no rés do chão e no piso 1, ocupando, esta ampliação, o logradouro na sua totalidade. O edifício está em muito mau estado de conservação.

- O edifício terá de ser completamente reabilitado fisicamente dado o seu estado actual de ruína nos pisos superiores, admitindo-se a sua ampliação em altura por forma a se adaptar à cêrcea dos edifícios das parcelas confinantes
- Dever-se-á demolir o prolongamento do R/C, repondo o alinhamento da fachada original

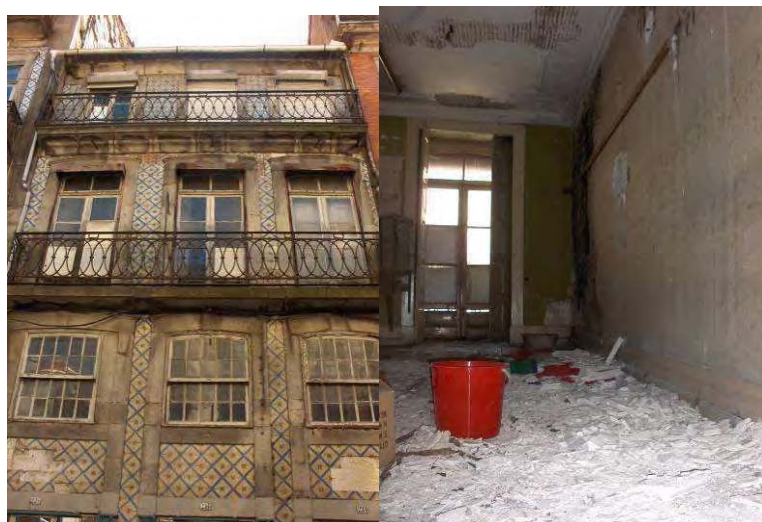
Na **parcela 010** existe um edifício de cave e 4 pisos. O edifício conta apenas com ocupação ao nível de um dos espaços comerciais do piso térreo.

Os pisos superiores do edifício estão em mau estado de conservação, com destacamentos de gessos, apodrecimento de madeiras e fissuração.

No logradouro foi erigida uma estrutura metálica sobre a qual existem placas de chapa de plástico, o que, globalmente, contribui para a deterioração do miolo do quarteirão.

O edifício encontra-se em mau estado, principalmente no seu interior.

- Impõe-se rever as condições dos rebocos de ambas as fachadas, contribuindo com isso para a impermeabilização geral dos paramentos exteriores que vão ganhar também com o melhoramento da impermeabilização das soleiras das caixilharias substituídas há pouco tempo, mas que, em alguns casos, permitem ainda entradas de água derivado da má impermeabilização
- Interiormente, ao nível dos pisos 3, 4 e 5, há que compor as fissuras existentes e limpar e pintar as áreas de circulação comuns e salubrir as instalações sanitárias
- Na cave dever-se-á actuar ao nível da impermeabilização da parede da fachada poente, bem como tratar as armaduras aparentes na laje de tecto e recobri-las com argamassa

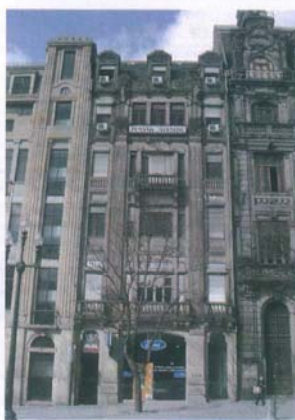
Fig. 1 – Perspectiva do imóvel – Av. Dos Aliados

Como se pode constatar pela observação das figuras 1 e 2, a fachada principal é de pedra de granito lavrada e está em razoável estado de conservação, apresentando manchas de humidade e musgos, provocadas pela infiltração e escorrimento de águas pluviais. As varandas e sacadas existentes são também de granito, com guarda de balaústres, em razoável estado de conservação. As caixilharias são, em geral, de

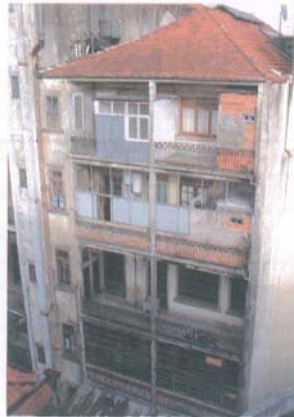
Fig. 3 – Perspectiva do imóvel  
– fachada de tardoz

A fachada das traseiras é em alvenaria de pedra, originalmente rebocada e pintada. O reboco encontra-se degradado, fissurado, com destacamento das argamassas.

Na maioria dos pisos as varandas existentes foram transformadas total ou parcialmente em marquises, com recurso a panos de tijolo sem acabamento e caixilharias de alumínio de má qualidade, descaracterizando a traça original da fachada. Esta fachada está em mau estado de conservação (fig. 5 e 6)

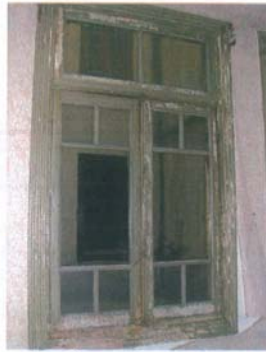
Fig.13 – Caixilharia em madeira

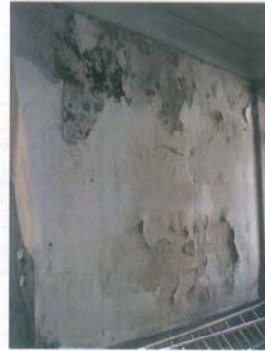
Fig. 14- Perspectiva interior – infiltrações  
e descolamento do reboco

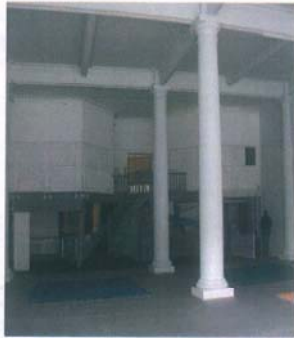
Todas as frações se encontram devolutas. O rés-do-chão destina-se a comércio e é composto por duas lojas amplas, tendo uma construção ligeira na parte posterior. Apresenta um pé direito de aproximadamente 6 metros de altura (fig. 11). A partir do rés-do-chão acede-se à cave, a qual se encontra em mau estado de conservação, sem iluminação, ventilação, com humidades e destacamentos do reboco. A cave não apresenta condições de habitabilidade (figs 12, 13 e 14)

Fig. 11 – Rés-do-chão e construção aligeirada

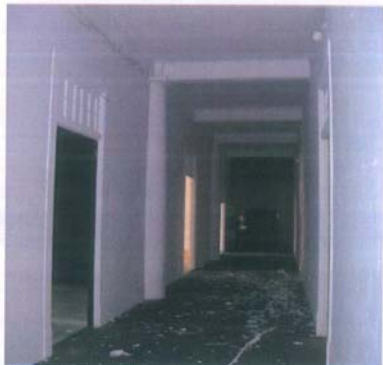
Todos os pisos superiores se encontram em deficiente estado de conservação, que se vai agravando de piso para piso, especialmente os últimos, que apresentam risco de segurança. (figs. 15, 16, 17, 18, 19 e 20).

Fig. 15- Corredor de distribuição

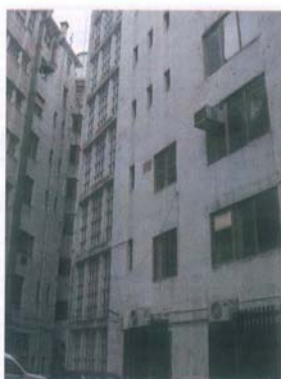
Como se pode constatar pela observação das figuras 5 e 6, a fachada das traseiras é revestida a reboco e pintado, que se apresenta algo degradado e com fissuras e destacamentos pontuais das argamassas. Não há varandas nesta fachada. As caixilharias são de alumínio e madeira estando em razoável estado de conservação.

Fig. 5 – Fachada de tardez

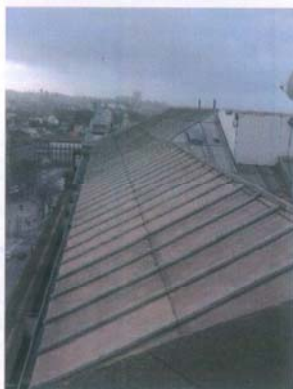
Aparentemente a cobertura está em razoável estado de conservação, embora se observem, pelo interior, alguns vestígios de humidade (fig. 7 e 8).

Fig. 7 – Cobertura

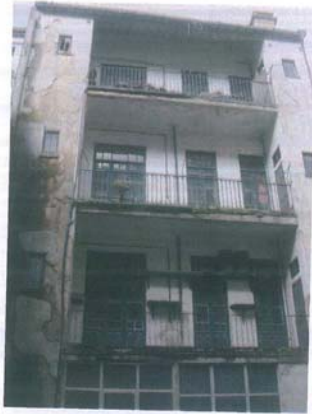
A fachada das traseiras é em alvenaria de pedra, originalmente rebocada e pintada o qual se encontra em péssimo estado de conservação. Como se pode constatar pela observação das figuras 5 e 6, o reboco encontra-se degradado, fissurado, com destacamento das argamassas.

Fig.5 – Deterioração e desagregação do reboco

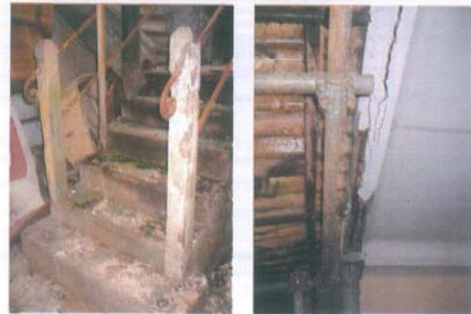
Fig.8 – Deterioração da construção
