QUARTEIRÃO DO BANCO DE PORTUGAL (Q 12080)

PROJECTO BASE DE DOCUMENTO ESTRATÉGICO

Volume I

DEZEMBRO 2008

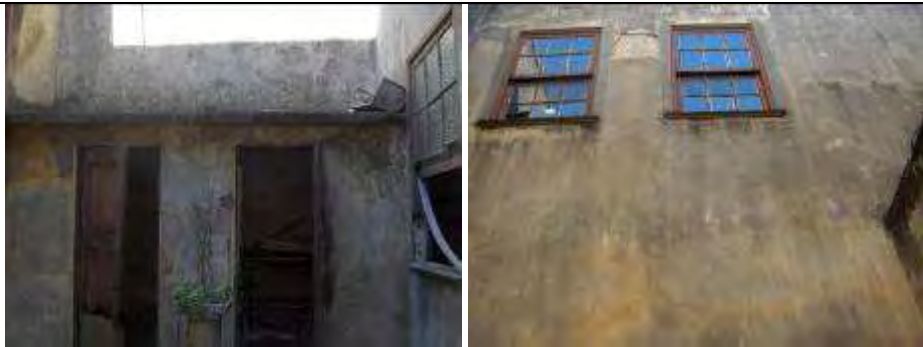
Patologia	<ul style="list-style-type: none"> - Degradação e fendilhação - Humidades - Película - Eflorescências
Material	Reboco
Descrição	<ul style="list-style-type: none"> - Perda de coesão caracterizada pelo destacamento de grânulos ou cristais à mínima solicitação mecânica; - Grandes manchas de fungos; - Estrato superficial de substâncias estranhas aos materiais subjacentes, têm espessura diminuta e pode destacar - se facilmente; - Formação superficial de substâncias de cor esbranquiçada e de aspecto cristalina;
Causas	<ul style="list-style-type: none"> - Movimentos das paredes, apodrecimento da argamassa - Infiltração de águas por capilaridade, acumulação de água nas paredes devido a deficiências na cobertura, deficiente drenagem de águas - Cristalização de sais solúveis através da migração por capilaridade e depositados por evaporação;
Exemplos observados no Quarteirão

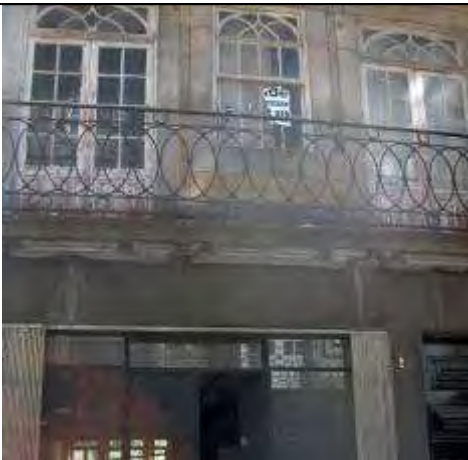
Patologia	Corrosão
Material	Ferro
Descrição	Desgaste da superfície do material ferroso
Causas	<ul style="list-style-type: none"> - Exposição permanente e prolongada da superfície à água; - Abandono; - Falta de manutenção; - Ausência de camada protectora.
Exemplos observados no Quarteirão

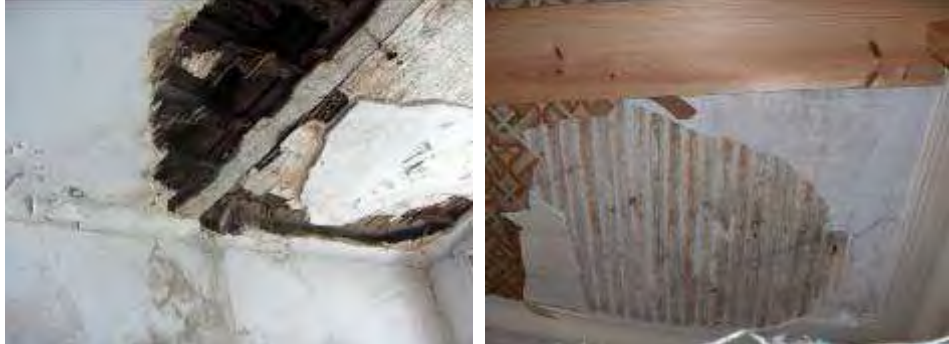
Patologia	<p>Humidade Podridão Ausência de elementos</p>
Material	Fasquio / Estuque
Descrição	<p>- A cobertura e os tectos apresentam grandes manchas de humidade; - O fasquio, estuque, e madeira está em avançado estado de apodrecimento.</p>
Causas	<p>- Telhas partidas, ausência de telhas, danificação do sistema de águas pluviais; - Infiltrações de água; - Apodrecimento das ripas de madeira; - Apodrecimento da cobertura.</p>
Exemplos observados no Quarteirão
