DOCUMENTO ESTRATÉGICO

UNIDADE DE INTERVENÇÃO – QUARTEIRÃO 12063 CAIXA GERAL DE DEPÓSITOS

LEVANTAMENTO E DIAGNÓSTICO DA SITUAÇÃO EXISTENTE
INTERVENÇÃO PROPOSTA

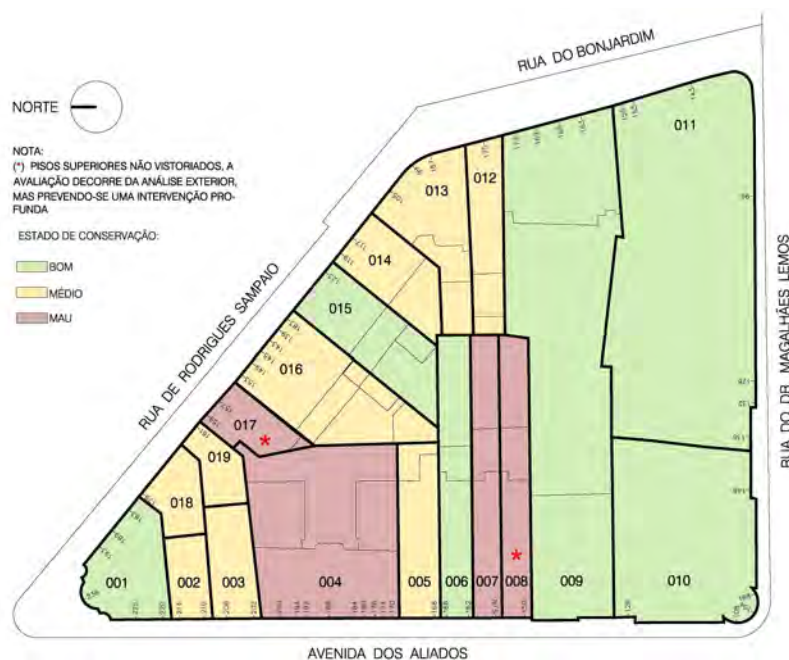
Síntese do Estado de Conservação (O Resultado de cada parcela corresponde à síntese dos seus vários Pisos)

Globalmente: seis edifícios, totalizando aproximadamente 26.967 m² da área bruta do quarteirão (67%), estão em bom estado de conservação, sem necessidade de intervenções ou com necessidade de intervenções ligeiras e pontuais; nove construções, somando cerca 7.909 m² da área bruta do quarteirão (19%), encontram-se em médio estado de conservação, com necessidade de intervenções médias; e as restantes quatro edificações, determinando

sensivelmente 5.815 m² da área bruta do quarteirão (14%), estão em mau estado de conservação, com necessidade de intervenções profundas.

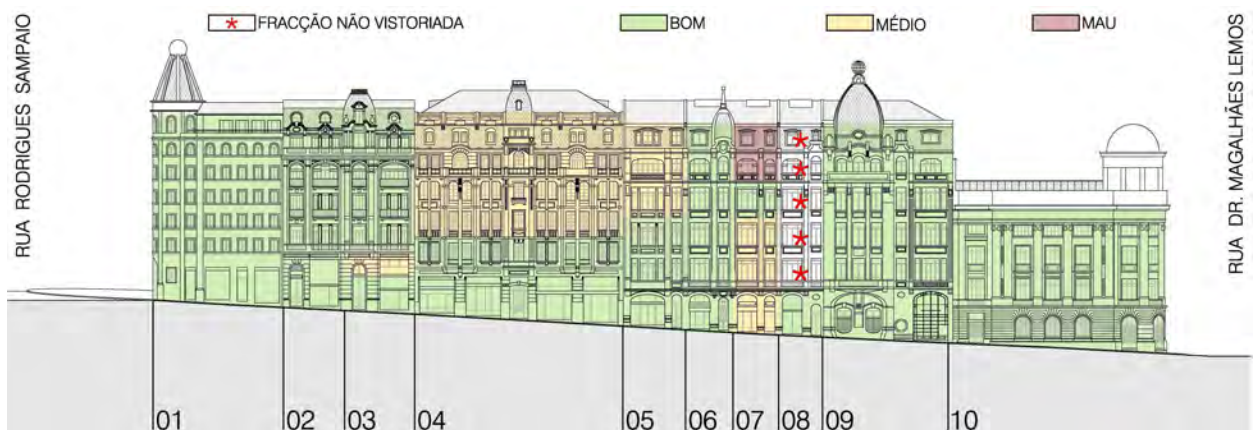
Alçado da Avenida dos Aliados – Estado de Segurança (Piso a Piso)

Genericamente, os edifícios apresentam-se com um nível bom de segurança (63%), destacando-se, somente três parcelas que se encontram com um mau nível de segurança (16%) e quatro com um médio nível de segurança (21%), em quais a segurança estrutural dos edifícios seja, genericamente, boa, identificámos, pontualmente, falta de segurança para os seus habitantes, face mau estado de conservação dos pavimentos, das paredes (desprendimento de rebocos) e dos tectos (queda de estuques fasquiados ou tectos falsos).

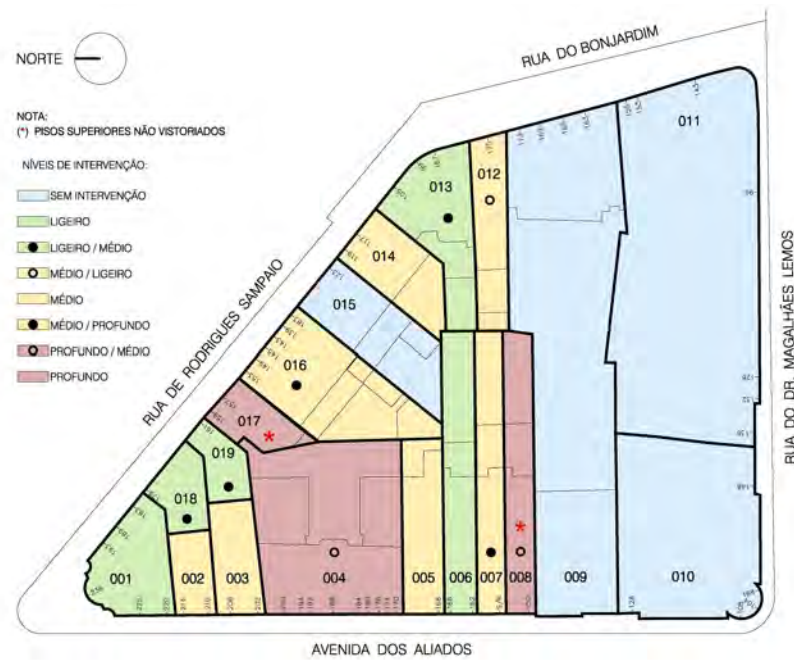
Planta com os Diferentes Níveis de Intervenção Propostos

Quatro parcelas (09, 10, 11 e 15), pelas obras recentes ou pela cuidada e continuada manutenção de que são alvo, não apresentam, de momento, qualquer necessidade de intervenção. Cinco parcelas (01, 06, 13, 18 e 19), necessitam de obras de reabilitação ligeira, embora com profundidades diversas, resultado do estado de conservação específico de cada parcela. Sete parcelas (02, 03, 05, 07, 12, 14 e 16), carecem de obras de reabilitação média, também com graus diferenciados de intervenção. E, apenas três parcelas (04, 08 e 17) se

apresentam, inequivocamente, com necessidade de obras de reabilitação profunda, face ao avançado estado de degradação visível. Faz-se notar, que os pisos superiores da parcela 17 não foram vistoriados, uma vez que a escada que os acedia não se encontrava em condições de ser utilizada, mas foi possível extrapolar o seu estado de conservação geral, e por isso, é possível definir o nível de intervenção profundo.
