**QUARTEIRÃO DE D.JOÃO I
(Q_12067)**

QUARTEIRÃO DE D. JOÃO I
(Q_12067)

CARACTERIZAÇÃO PARCELAR

Levantamento Sistemático das Áreas de Intervenção Prioritárias – Quarteirão 12067

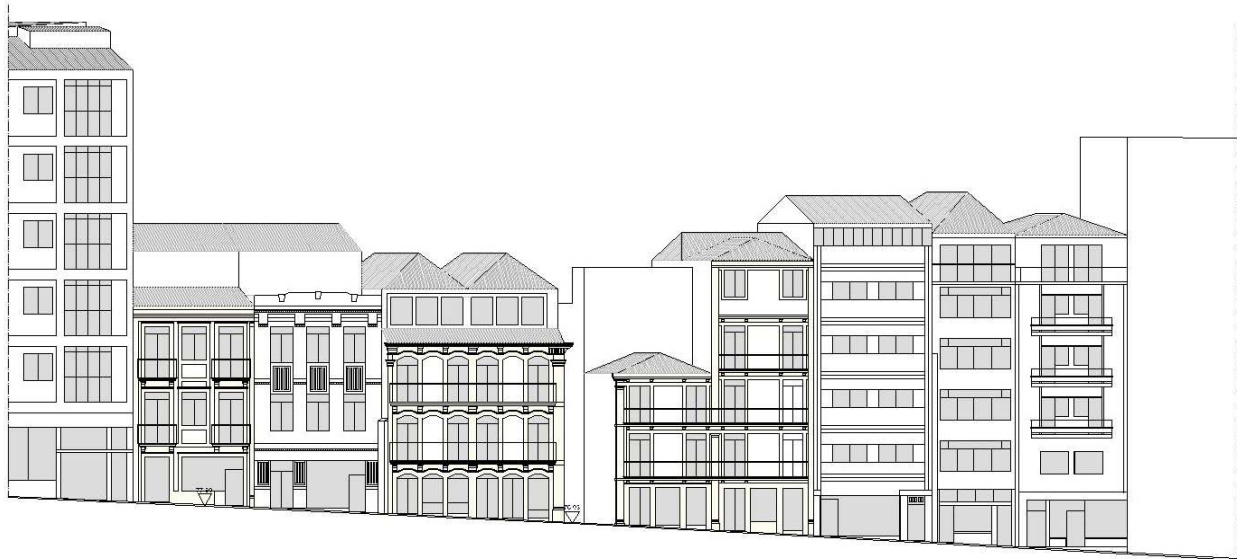
Fig. Alçado de conjunto (Rua do Bonjardim) do quarteirão de D. João I e do quarteirão adjacente.

A Travessa do Bonjardim, assim com a Travessa Formosa, apresentam um estado bastante degradado, abandonado e sem iluminação adequada.

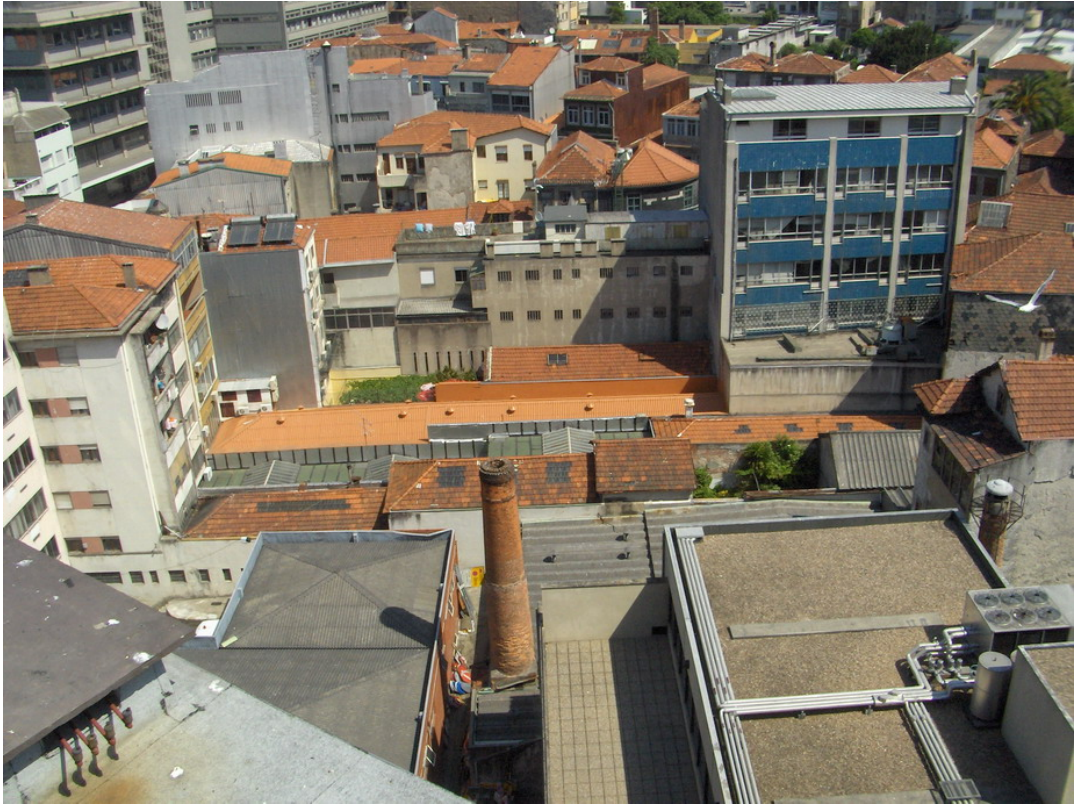
Apresenta-se, na página seguinte, uma imagem exemplificativa do tipo de ocupação dos espaços do quarteirão, com vista a realçar a ausência de espaços livres e as deficientes qualidade de segurança, salubridade e estética do seu interior. Proliferam construções de baixa altura onde se localizam ou localizaram armazéns, prolongamentos das áreas comerciais ou, ainda, pequenas oficinas.

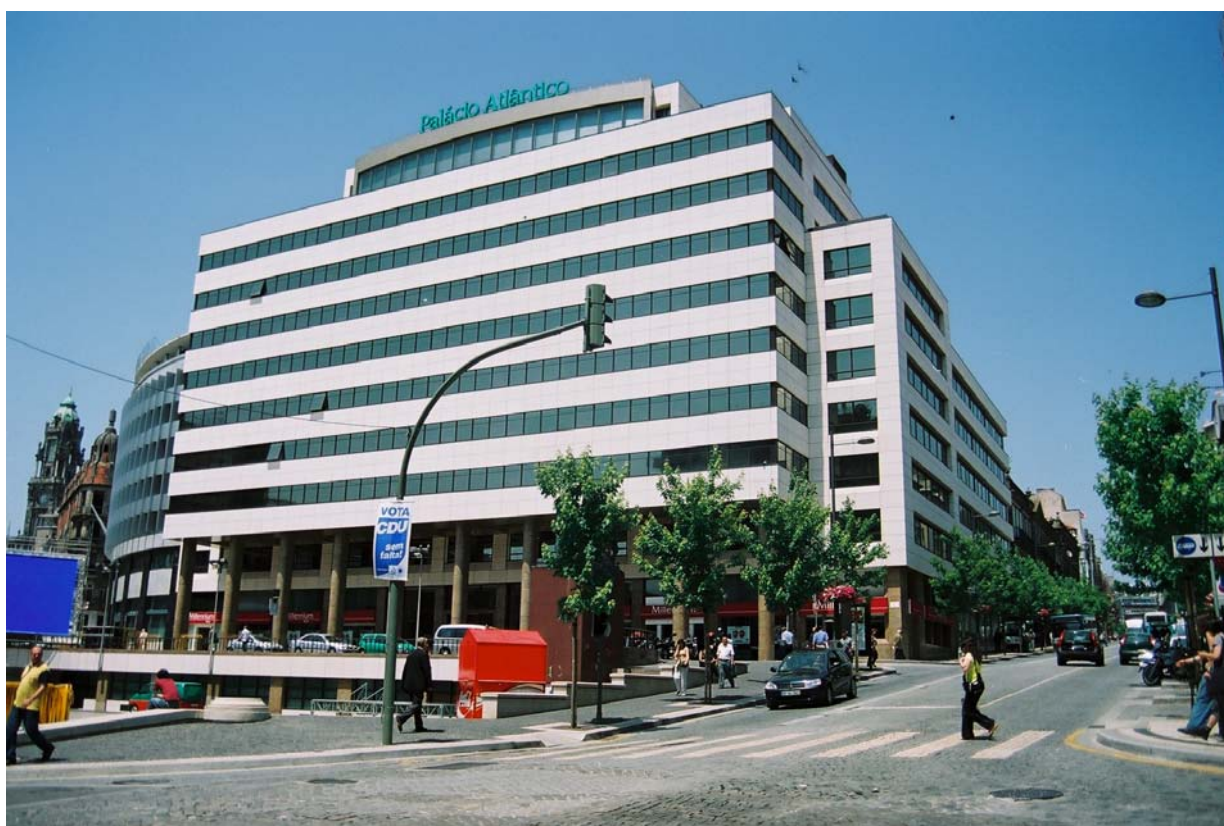
De uma maneira geral este quarteirão apresenta, à semelhança de outros da Baixa, uma disparidade acentuada entre as volumetrias dos seus edifícios. Resultado das diferentes opções do Planeamento urbano e que permitiram diferentes tipos de intervenções, cujo resultado deixa à vista inúmeras empenas e edifícios sem qualquer insolação.

A sua volumetria é bastante variável sendo alternada entre os 3 e os 11 pisos (não incluindo caves). O interior do quarteirão, embora apresente algumas construções com 2 e 3 pisos, caracteriza-se principalmente por construções de baixa altura.
