## **DOCUMENTO ESTRATÉGICO**

**UNIDADE DE INTERVENÇÃO - QUARTEIRÃO 14026**

**MARTINS ALHO**

**OUTUBRO 2008**

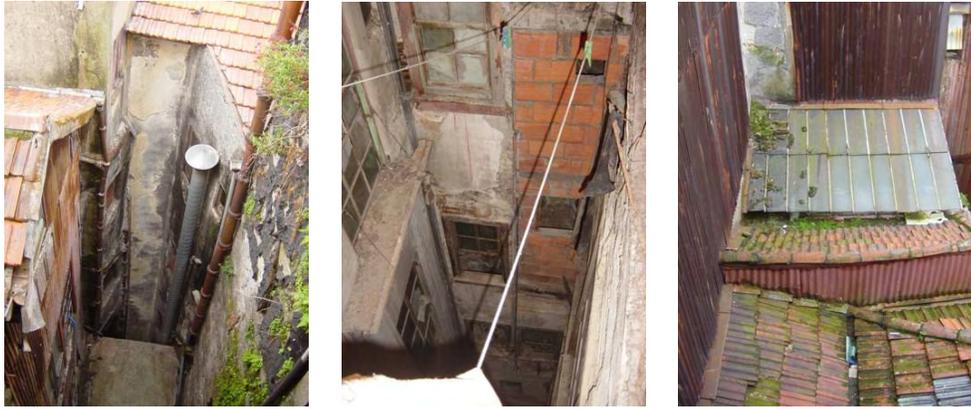
Actualmente, a realidade do quarteirão revela um cenário que prejudica a imagem da cidade do Porto: existem saguões insalubres e atulhados de lixo, considerados um risco para a segurança pública e/ou residentes. Há também o risco de incêndio que, ao mínimo indício, se propagará com facilidade, pois as construções são antigas, e não cumprem os princípios do actual regulamento de segurança contra incêndios. Os saguões encontram-se em mau estado de conservação, são insalubres e cheios de lixo.

Fotografias de alguns dos saguões existentes

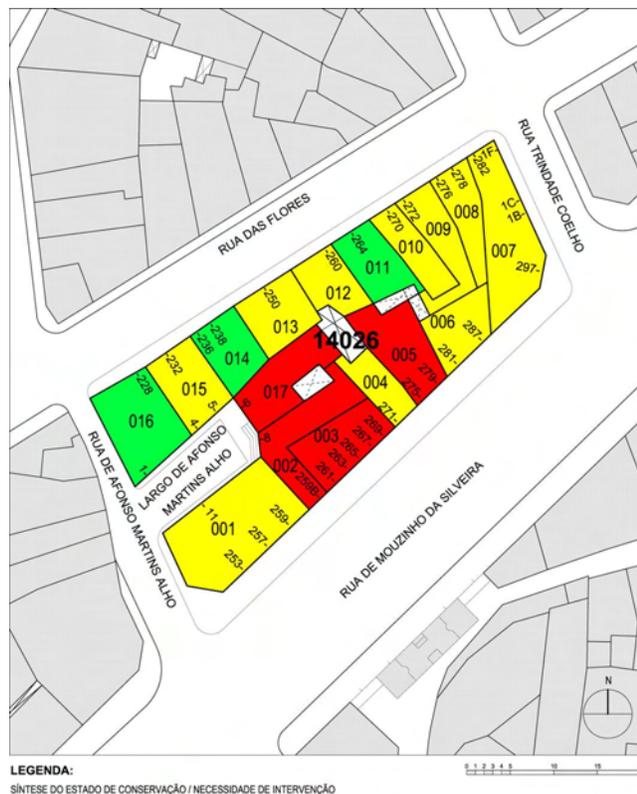
#### 1.2.6.1 - Cartograma do estado de conservação

O estado de conservação dos edifícios está detalhado nos autos de vistoria de cada parcela no quarteirão, que integram o Anexo II, e sintetizado no quadro constante do ponto 1.2.7.

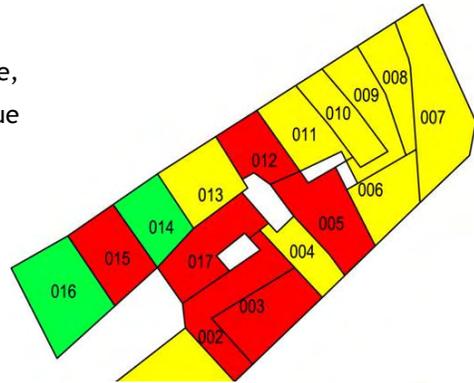
### Salubridade

Os edifícios apresentam um nível médio de salubridade, exceptuando-se as parcelas 02, 03, 05, 12, 15 e 17, que apresentam um nível mau de salubridade.

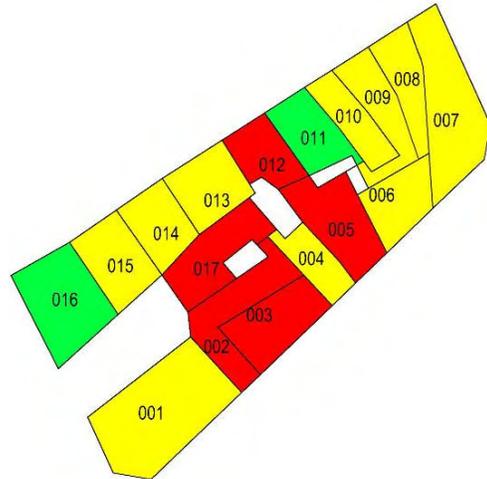
### Estética

Genericamente os edifícios apresentam um nível médio nos critérios estéticos, exceptuando-se as parcelas 02, 03, 05, 12 e 17, em que o nível é mau.

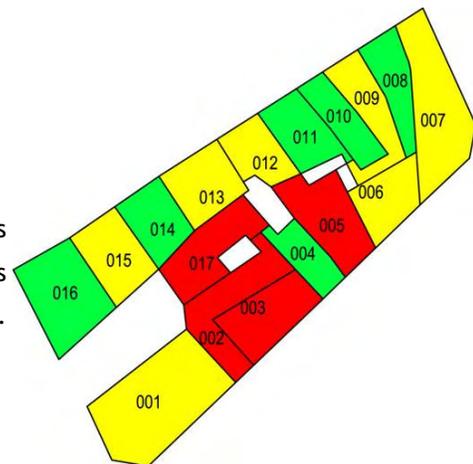
### Segurança

As parcelas 02, 03, 05, e 17 apresentam riscos graves para a segurança dos residentes, possuindo más condições de segurança.
