PROJECTO BASE DE DOCUMENTO ESTRATÉGICO
UNIDADE DE INTERVENÇÃO – QUARTEIRÃO 13010
FEITORIA INGLESA (VERSÃO WEB)

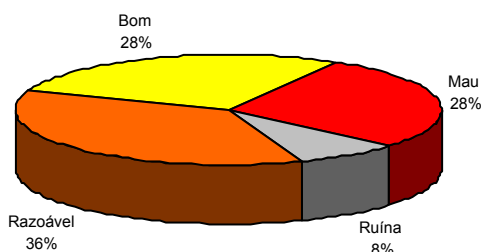
Fig. 4 – Gráfico estado de conservação

No que se refere ao estado de conservação das edificações, cerca de dois terços das parcelas encontram-se num estado razoável ou mau, 8% em ruína e apenas 28% em bom estado. Associado a todo este avançado estado de degradação, verifica-se que cerca de 35% das fracções se encontram devolutas, factor que contribui de forma determinante para o agravamento das condições não apenas de salubridade do quarteirão, como inclusivé de segurança.

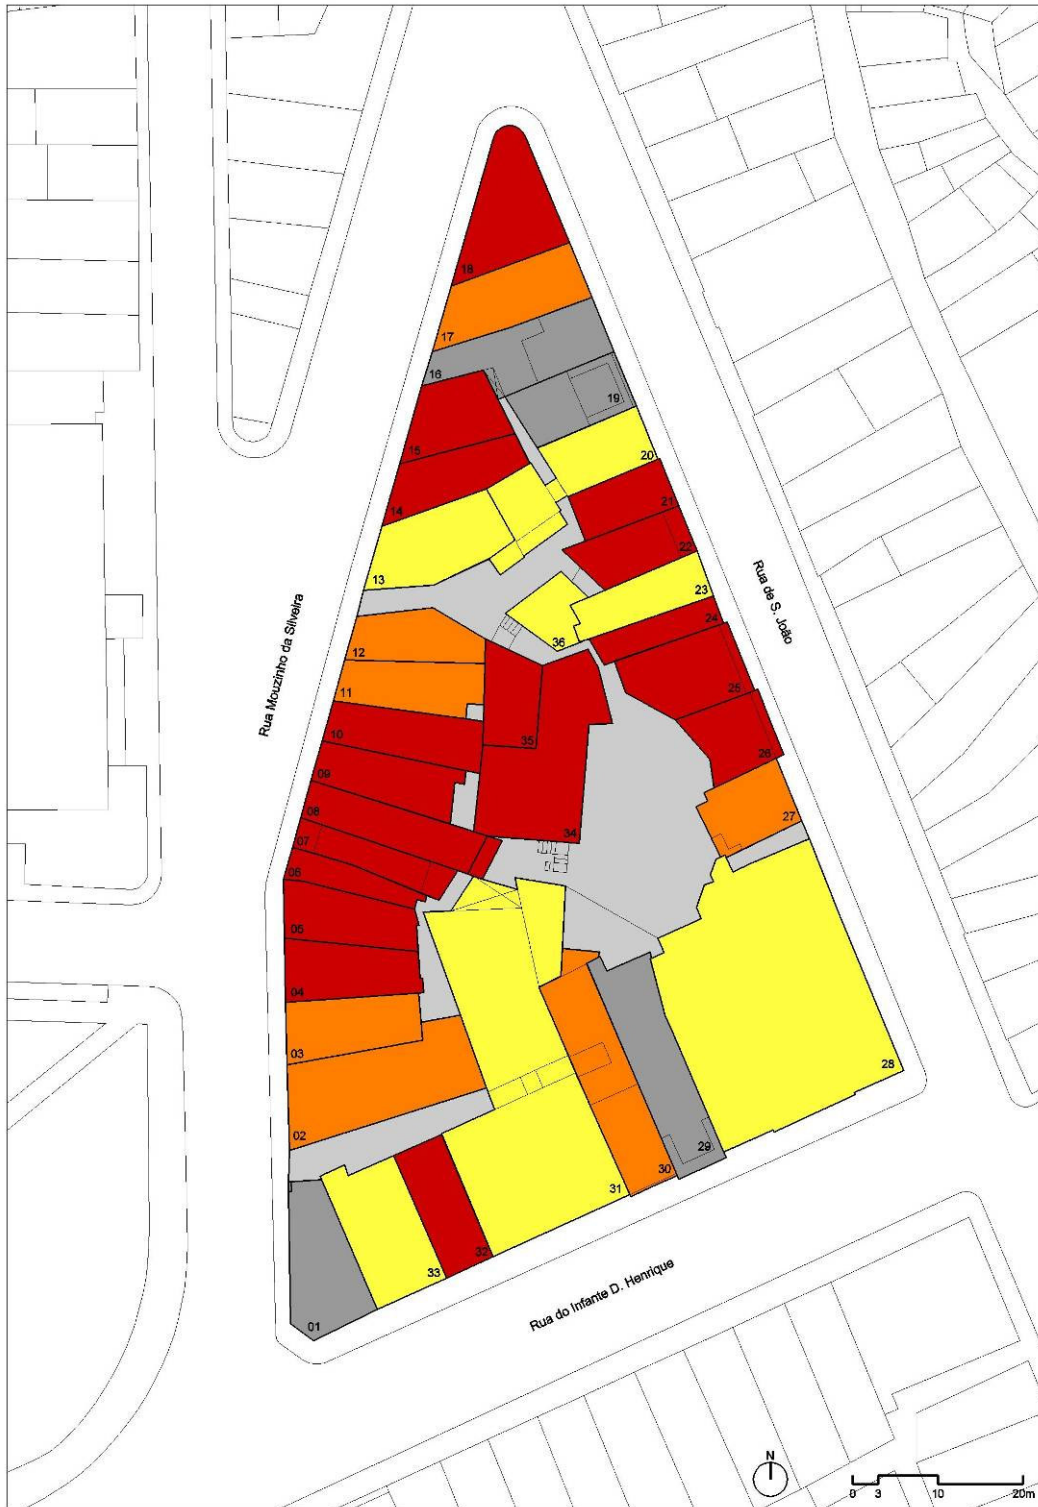
Planta síntese existente - Estado de conservação

Perante estes números, conclui-se que é urgente tomar uma decisão de intervenção no quarteirão, uma vez que os riscos inerentes a toda esta situação são extremamente grandes e gravosos.

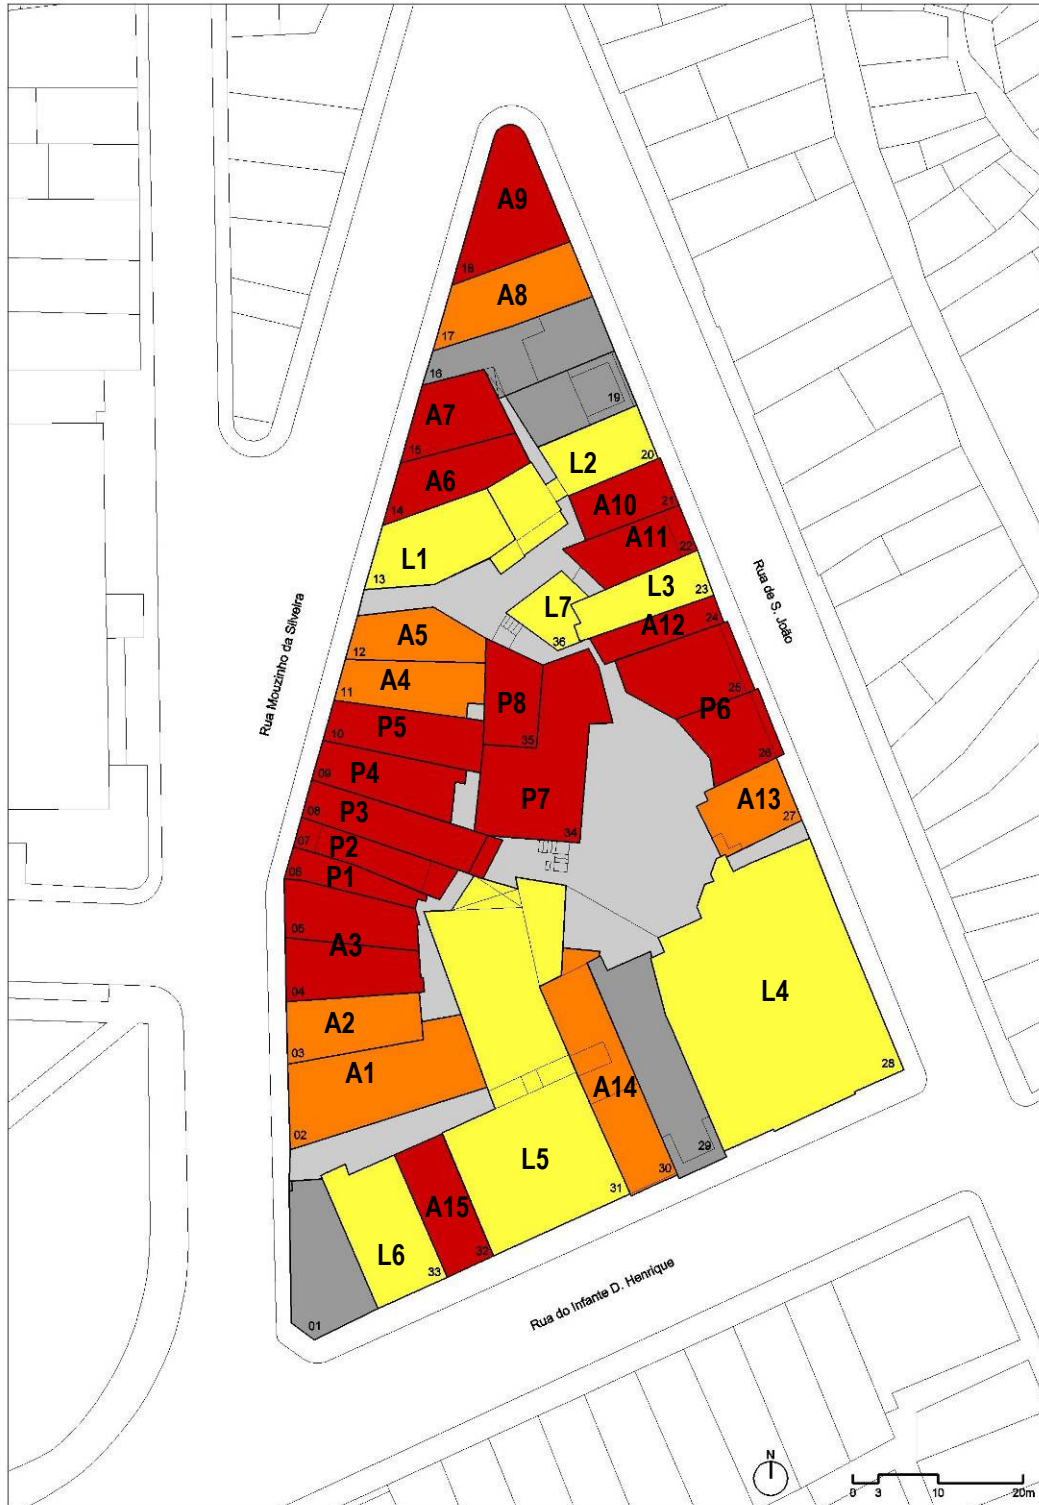
Planta da Estratégia de Intervenção

A generalidade das trinta e seis parcelas que constituem o quarteirão, não possui as propriedades de conforto, salubridade e segurança mínimas exigíveis e pelo menos cerca de setenta e cinco por cento, necessita de uma intervenção média ou profunda. Trata-se de uma realidade bastante complexa, de degradação não apenas física mas igualmente social, onde as péssimas condições de vida das famílias aqui residentes cria situações limite do humanamente aceitável. Convém aliás salientar, que cerca de dois terços da ocupação do quarteirão é residencial, encontrando-se cerca de um terço devoluta, situação esta que contribui para o agravamento da degradação dos imóveis. Perante esta preocupante realidade, foi identificado um conjunto de parcelas que carecem de uma Intervenção Prioritária, mais profunda e urgente.
