# **Projecto-Base de Documento Estratégico**

## **Quarteirão 12062 – Pensão Monumental**

**Novembro 2007**

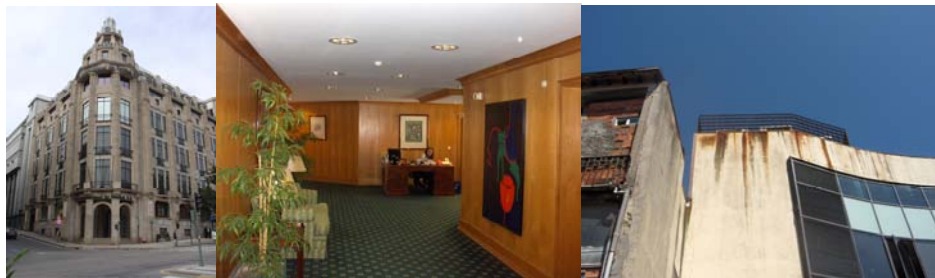
A **parcela 001** está integralmente ocupada por uma dependência bancária do BANIF.

O seu estado de conservação é bom, até porque no início dos anos 90, o edifício foi alvo de uma reconversão total, tendo sido acrescentado ao seu volume de origem, 2 caves (para além da que já existia) e 1 piso recuado ao nível da cobertura. O edifício conta assim agora com 3 caves, rés do chão, 5 pisos e recuado.

Na fachada tardoz surgem os únicos pontos de degradação: em termos físicos decorrem de escorrências sobre a pintura, resultado da oxidação de uma grade de ferro de protecção aos aparelhos de ventilação; em termos estéticos decorrem da existência de aparelhos de ar condicionado ao nível de alguns pisos.

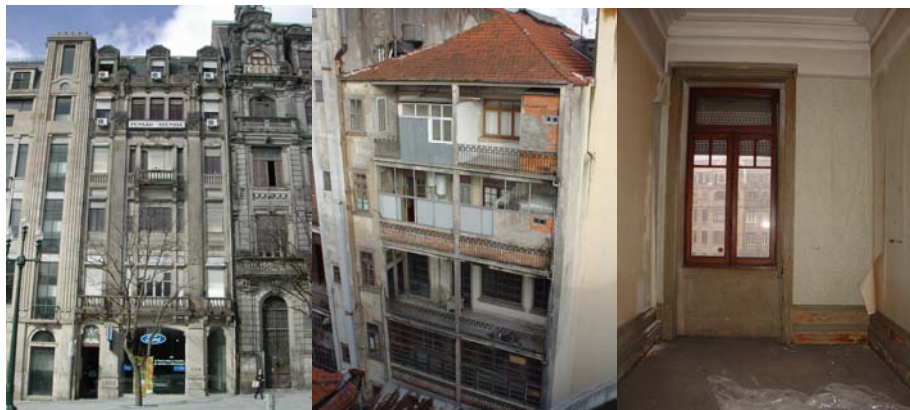
Na **parcela 002** existe um edifício de cave e 6 pisos. O edifício encontra-se em processo de degradação, excepção feita aos dois pisos superiores onde funciona uma unidade hoteleira. Os restantes pisos do edifício estão devolutos.

Nos pisos devolutos é patente a existência de infiltrações ao nível das paredes o que provem de deficiências das fachadas e do apodrecimento das caixilharias – ambas as situações contribuem para a degradação dos pavimentos. Estes pisos não apresentam condições de habitabilidade.

De notar que as condições de funcionamento da unidade hoteleira são precárias, derivado da inexistência de saída de emergência (a pensão funciona nos 4º e 5º pisos) e das condições deficientes de ventilação das instalações sanitárias.

No logradouro existente foram construídos anexos de má qualidade e que contribuem para a imagem deteriorada do miolo do quarteirão, pondo em causa as condições de salubridade e estética.

Com excepção de um dos pisos, todas as varandas voltadas ao tardo foram parcial ou totalmente encerradas, em muitos casos sem que tenha havido o devido acabamento da obra.

Nos pisos utilizados como unidade hoteleira, apostos aos vãos da fachada principal, existe um conjunto de aparelhos de ar condicionado que conflituam com a imagem do edifício.

- A cobertura deverá ser reparada, tendo em vista anular as infiltrações existentes e melhorar o desempenho térmico através da aplicação de material isolante

- A manutenção da função hoteleira obrigará ao cumprimento das condições de segurança e salubridade impostas para o licenciamento de actividades do género

- Neste edifício admite-se também uma obra mais profunda de reconversão integral com manutenção da morfologia original das fachadas principal e tardoz, e readaptação do espaço que obriga à existência de estacionamento

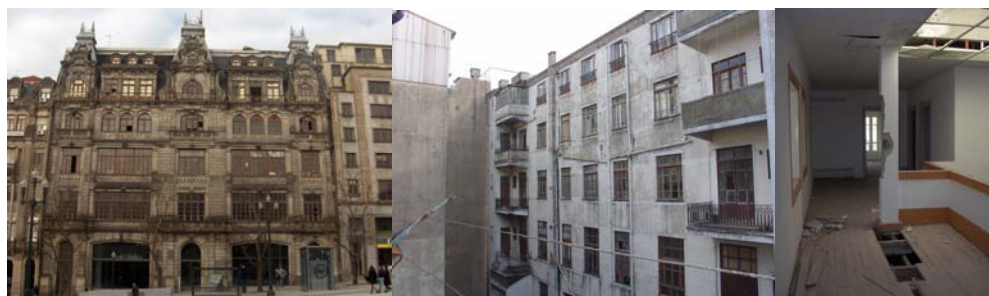
A **parcela 003** está completamente devoluta, sendo que o edifício de cave e seis pisos, apesar de muito degradado interior e exteriormente, apresenta uma excelente qualidade arquitectónica na sua frente voltada à Avenida dos Aliados; o tardo é de fraco desenho. No seu interior, muito deteriorado, surgem, para manter, duas caixas de escada, uma em cada topo do edifício.

A cave não tem quaisquer condições de habitabilidade fruto do grau de humidade existente que é originado pela falta de ventilação.

Este edifício conta com um logradouro onde existe uma construção de má qualidade estética e perturbadora da salubridade do espaço.

A cobertura do edifício apresenta elevado nível de degradação, pondo mesmo em perigo a segurança na via pública. Atenta a qualidade estética da cobertura voltada à Avenida dos Aliados, impõe-se uma intervenção urgente e cuidada de reparação.

- A cobertura terá de ser integralmente recuperada, mantendo o desenho e o modelo construtivo dos torreões e mansardas existentes, devendo utilizar-se elementos de isolamento térmico que contribuam para o conforto e para a eficiência energética do edifício
- Toda a fachada principal deverá ser limpa e recuperada

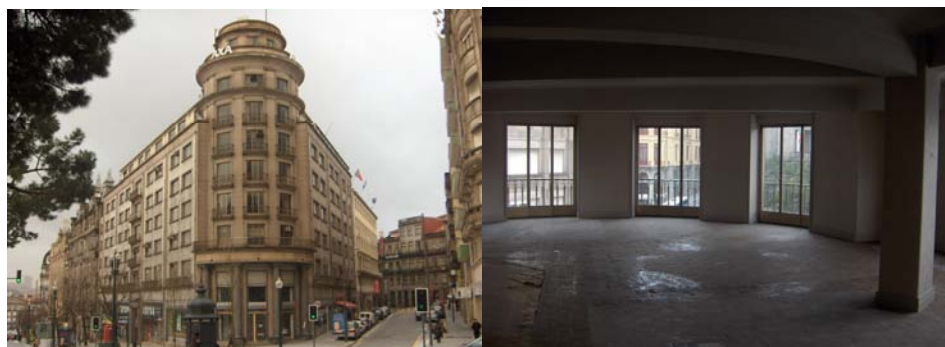
Na **parcela 004** existe um edifício de cave e 8 pisos, de desenho modernista. Salvo a existência de actividade comercial e de serviços no piso térreo, os restantes pisos estão praticamente devolutos.

Este edifício conta com elevadores e com um logradouro fraccionado em 10 lugares de estacionamento (número exíguo face à sua área bruta construída).

O edifício conta com focos de humidade, mas encontra-se, globalmente, em razoável estado de conservação.

- Deve-se proceder a obras de mera conservação, designadamente obras que eliminem as humidades e infiltrações existentes
- Numa aposta mais profunda de reabilitação, haverá obrigatoriedade de construção de áreas de estacionamento que podem aceder pelo portão existente na Rua Ramalho Ortigão

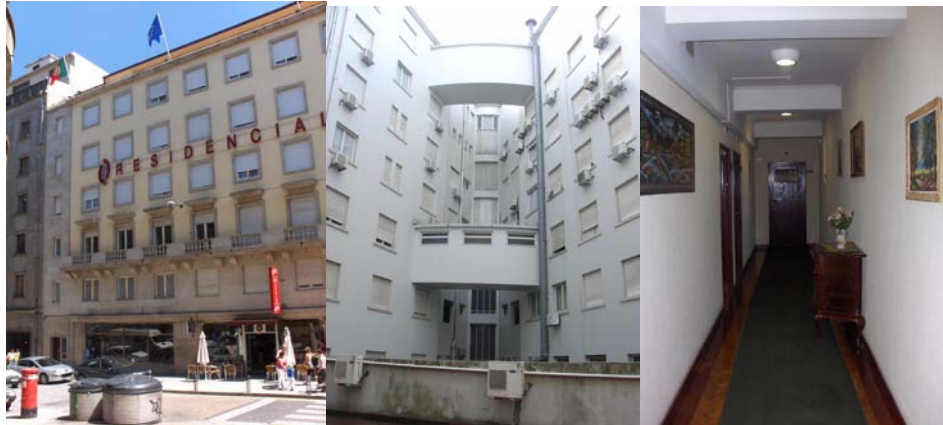
A **parcela 005** é ocupada por um edifício de serviços, integrando actividades diversas, como seja a hotelaria, escritórios, consultórios médicos e comércio.

O edifício conta com 2 caves com aberturas para o interior da parcela onde existe o logradouro, rés do chão, 5 pisos e recuado, estando ocupado em cerca de 50% da sua área: as caves, com excepção daquelas que pertencem aos três estabelecimentos comerciais, estão devolutas, o piso 2 está praticamente devoluto também.

Em geral o estado de conservação é razoável ou bom, excepção feita às caves e ao piso 2, manifestamente por se encontrarem devolutos ou por funcionarem como espaços de mera armazenagem das áreas comerciais do rés do chão.

O edifício dispõe de um pequeno logradouro, bem tratado, onde existe uma árvore de médio porte que se deve manter.

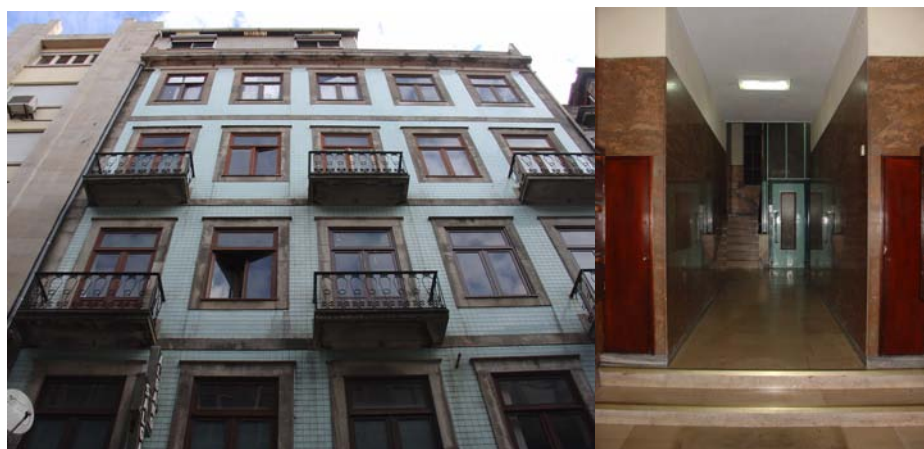
Na **parcela 006** existe um edifício onde prevalecem os serviços e que conta com razoável ocupação.

Trata-se de um edifício de cave, rés do chão e 5 pisos. Conta com 1 habitação na cave (que tem ventilação e iluminação pelo tardo e utiliza um pequeno espaço de logradouro, 1 espaço comercial no rés do chão (provavelmente resultado da fusão de dois que terão estado na origem do edifício) e 4 salas por piso, com excepção do último, onde duas delas foram juntas numa habitação, hoje devoluta.

Este edifício cuja edificação remonta ao final do século XIX, foi intervencionado já durante o século XX, sendo-lhe introduzida uma estrutura de betão armado no seu núcleo central, aquele que contém a caixa de escadas e 2 caixas de elevadores. O restante volume do edifício, onde se organizam as áreas privadas, mantém a estrutura de madeira (original?) e as divisórias de tabique. O estado de conservação geral é razoável, sendo que se apercebe que está já em curso um processo de degradação que se está a intensificar no volume construído com estrutura de madeira.

No piso térreo a caixilharia é distinta nas duas frentes comerciais pertencentes à mesma loja, numa montra aço e noutra alumínio.

- Impõe-se também corrigir deteriorações existentes ao nível das caixilharias do piso térreo, aproveitando tal oportunidade para harmonizar o desenho, os materiais e as cores dessa mesma caixilharia

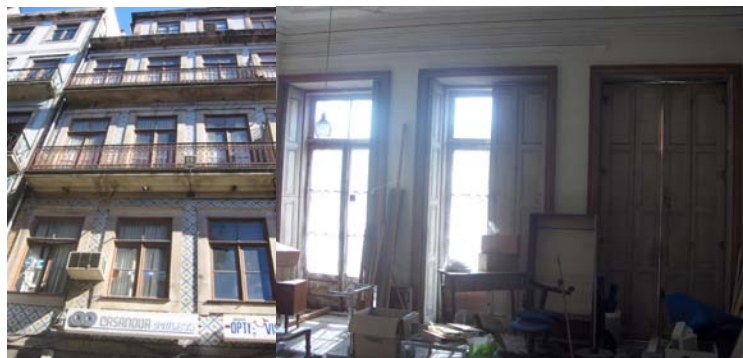
A **parcela 007** está ocupada por um edifício estruturado em propriedade horizontal, de cave, rés do chão, 3 pisos e recuado. Na cave e rés do chão está instalada uma loja comercial que comunica por ambos os pisos, com a loja da parcela vizinha (P006). Os pisos superiores do edifício estão devolutos, sendo que a tipologia de habitação unifamiliar original está transformada em uma fracção de serviços e em duas fracções habitacionais – note-se que as fracções dos pisos 1 e 2 são interrompidas pela caixa de escada que é um espaço comum às fracções.

Quer a cave, quer parte do rés do chão, quer ainda parte do piso 1, integram um corpo construído que extravasa a área de implantação original do edifício, situação que surgiu através da ocupação integral do logradouro, com prejuízo das condições de salubridade e estética do miolo do quarteirão.

- Conservação integral do interior, designadamente das paredes e tectos deterioradas pelas infiltrações de humidades
- Demolição do corpo avançado face à fachada tardoz original, que abrange a cave, o piso térreo e o piso 1 – com isto liberta-se a área que foi de logradouro e contribui-se para a melhoria das condições estéticas e de salubridade do logradouro e do interior do quarteirão

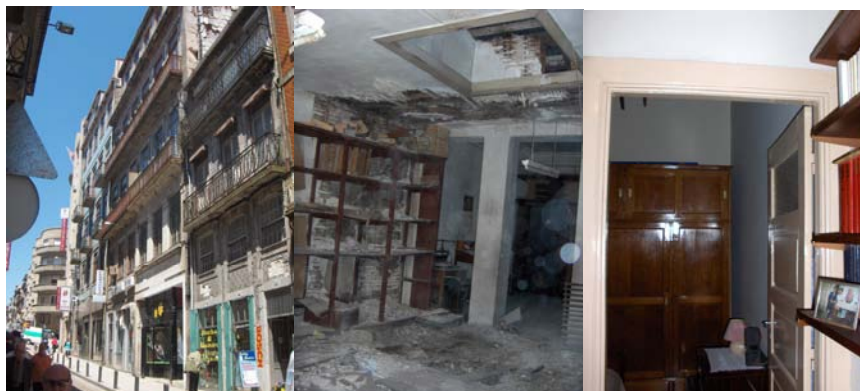
Na **parcela 008** existe um edifício com cave e 5 pisos. O piso térreo tem actividade comercial e existem ainda dois pisos ocupados com habitações, se bem que funcionando em fracções que não se adequam à tipologia unifamiliar que estruturava o edifício – neste caso, no 4º e último piso, o residente ganhou privacidade através do encerramento do patamar, mas no 3º piso o fogo divide-se entre frente e traseiras, tendo na frente três quartos e nas traseiras, sala, cozinha e instalação sanitária, o que não é funcional.

O edifício foi prolongado na sua profundidade inicial e ocupa toda a parcela. O prolongamento existe ao nível da cave (apenas na parte que foi anteriormente o logradouro), no piso térreo e no piso 1, e está em elevado estado de degradação, ao contrário da restante área do edifício que se encontra ainda com algum estado razoável de conservação, carecendo essencialmente de obras de conservação. A área de expansão do edifício conflitua com a desejável qualidade estética do miolo do quarteirão, bem como impede o bom arejamento e insolação da parcela e das parcelas vizinhas.

É de salientar a qualidade da fachada principal ao nível do piso térreo, realizada com uma estrutura de ferro e vidro posterior à construção do edifício.

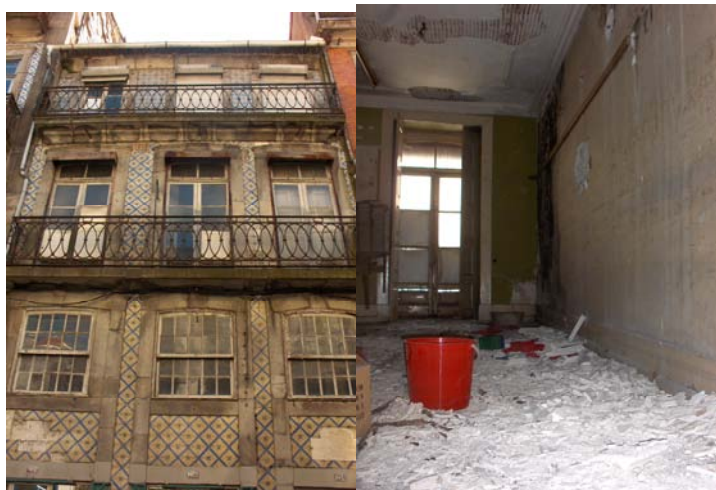
Na **parcela 009** existe um edifício com rés do chão e 3 pisos sem possibilidade de acesso aos 2 últimos pisos pois a escada não existe já. O edifício foi prolongado em profundidade no rés do chão e no piso 1, ocupando, esta ampliação, o logradouro na sua totalidade. O edifício está em muito mau estado de conservação.

- O edifício terá de ser completamente reabilitado fisicamente dado o seu estado de quase ruptura, admitindo-se a sua ampliação em altura por forma a se adaptar à cêrcea dos edifícios das parcelas confinantes

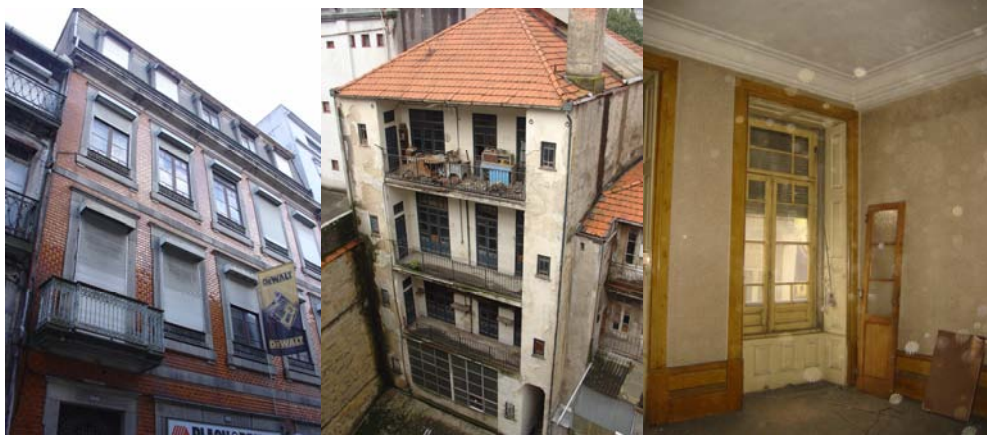
Na **parcela 010** existe um edifício de cave e 4 pisos. O edifício conta apenas com ocupação ao nível de um dos espaços comerciais do piso térreo.

Os pisos superiores do edifício estão em mau estado de conservação, com destacamentos de gessos, apodrecimento de madeiras e fissuração.

A fachada tardoz do edifício encontra-se em pior estado de conservação do que a fachada principal que está revestida com elementos cerâmicos.

Os vãos da fachada principal contam, todos eles, com estores dissonantes.

No logradouro foi erigida uma estrutura metálica sobre a qual existem placas de chapa de plástico, o que, globalmente, contribui para a deterioração do miolo do quarteirão.

O edifício encontra-se em mau estado, principalmente no seu interior.

- A fachada principal deverá ser mantida e conservada, devendo retirar-se os estores existentes e recuperar as caixilharias de madeira existentes
- A fachada tardoz precisa de uma acção de recuperação profunda ao nível dos rebocos, pinturas e conservação das caixilharias, havendo ainda que recuperar as guardas metálicas, cuja oxidação corrói e provoca escorrências ao nível dos pavimentos e tectos das varandas
- Deverá retirar-se a caixilharia de alumínio colocada ao nível do rés do chão e que encerra a varanda original
- O interior do edifício está ainda capaz de ser alvo de uma intervenção de recuperação, sendo que tal exige uma acção profunda sobre os gessos das paredes e tectos, e sobre os pavimentos; esta intervenção poderá ter de ser concertada com uma reconversão funcional, caso se pretende atribuir outro tipo de funções ao edifício

- Interiormente, ao nível dos pisos 3, 4 e 5, há que compor as fissuras existentes e limpar e pintar as áreas de circulação comuns e modernizar as instalações sanitárias

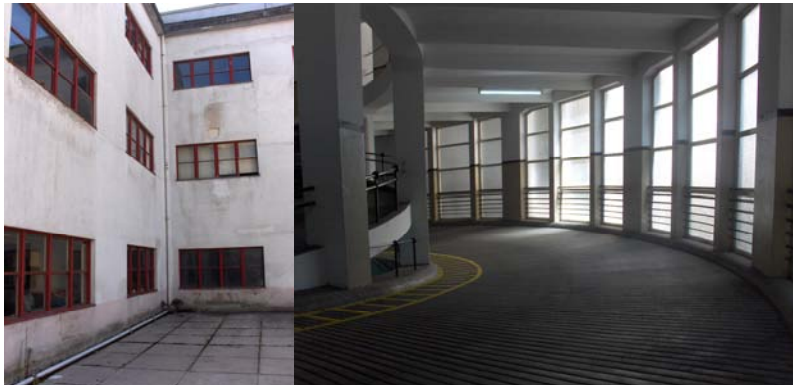
A **parcela 011** é a Garagem do Comércio do Porto, um parque de estacionamento de acesso público com capacidade para 140 viaturas. Este edifício conta ainda com 45 pequenos escritórios nos pisos superiores. O edifício tem cave, rés do chão e 5 pisos.

A parcela está totalmente ocupada.

O edifício apresenta uma excelente qualidade arquitectónica de linguagem modernista, estando classificado em sede de PDM como Imóvel de Valor Patrimonial.

O seu estado de conservação é razoável, necessitando apenas de algumas obras de conservação.

- Em virtude da existência do terraço de cobertura ao piso 5 e da má resolução de remate com o último piso do edifício da parcela confinante a nascente (P001 – ANTIGO EDIFÍCIO DO COMÉRCIO DO PORTO) e mais ainda da possibilidade que se dava de usufruir de uma fantástica vista sobre o centro histórico, admite-se a construção de um piso recuado – tal situação carece de aprovação das entidades tutelares, designadamente do IPPAR. Esta eventual ampliação, terá, naturalmente, de respeitar regras de desenho e de utilização de materiais muito rigorosas de modo a não prejudicar, antes pelo

contrário beneficiar, este edifício, cuja qualidade arquitectónica é evidente.
