PROJECTO-BASE DE DOCUMENTO ESTRATÉGICO

UNIDADE DE INTERVENÇÃO CAIS DAS PEDRAS - Cristêlo

Quarteirão 07063/4

Dezembro 2008

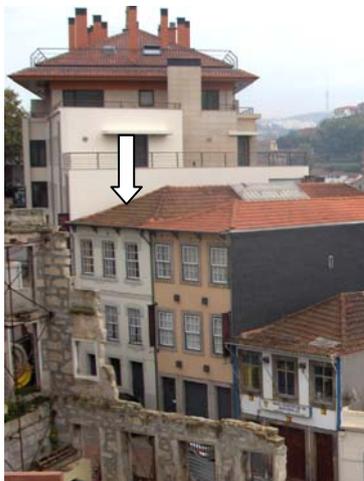
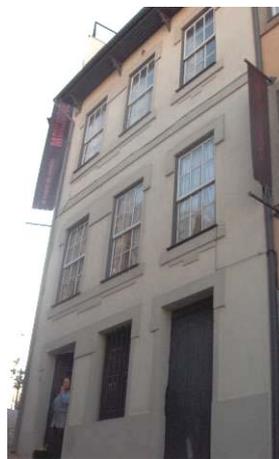
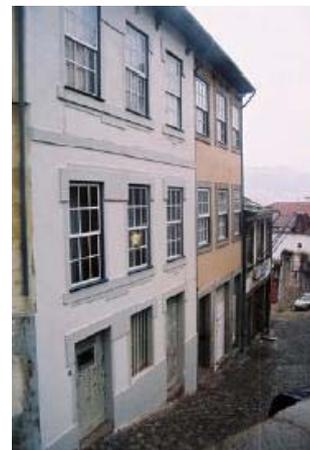
Parcela 001

Edifício constituído por r/c e dois pisos. O r/c destina-se a comércio e os pisos superiores a habitação. Só o 1º andar está habitado e encontra-se em razoável estado de conservação.

O edifício possui duas frentes, dispondo de um logradouro nas traseiras, o qual confina com as traseiras da Parcela 007. Este logradouro tem acesso apenas pela habitação do 1º andar. Actualmente a porta do r/c traseiras está emparedada, o que não permite iluminação e nem ventilação desta área.

Existe um saguão na zona central do edifício, permitindo entrada de luz para o 1º e 2º andares.

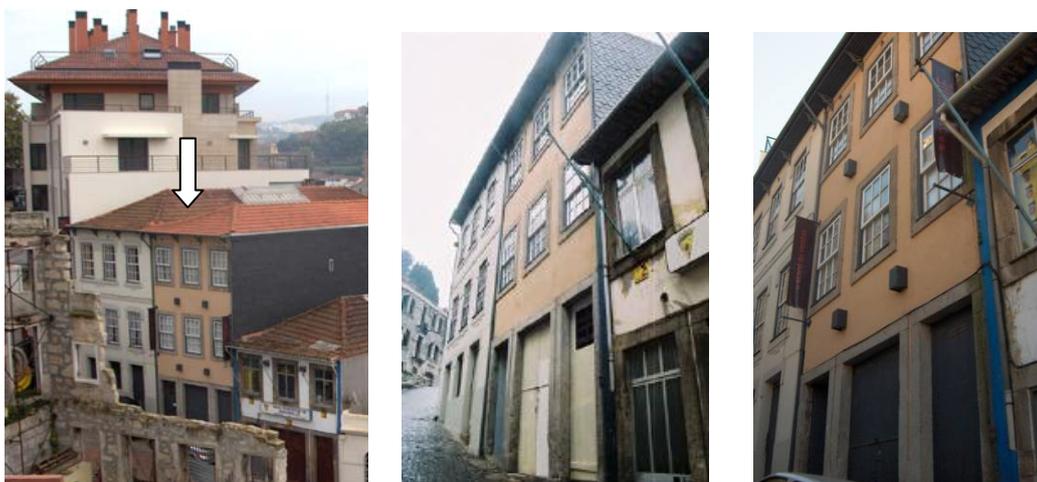
Parcela 002

Edifício estruturado em propriedade horizontal, constituído por rés-do-chão e dois pisos. O r/c destina-se a comércio e os pisos superiores a habitação. Este edifício foi totalmente remodelado com excepção do interior do r/c; nos pisos superiores foram criadas duas habitações, do tipo duplex, sendo uma voltada para a frente e outra para as traseiras. O edifício está devoluto.

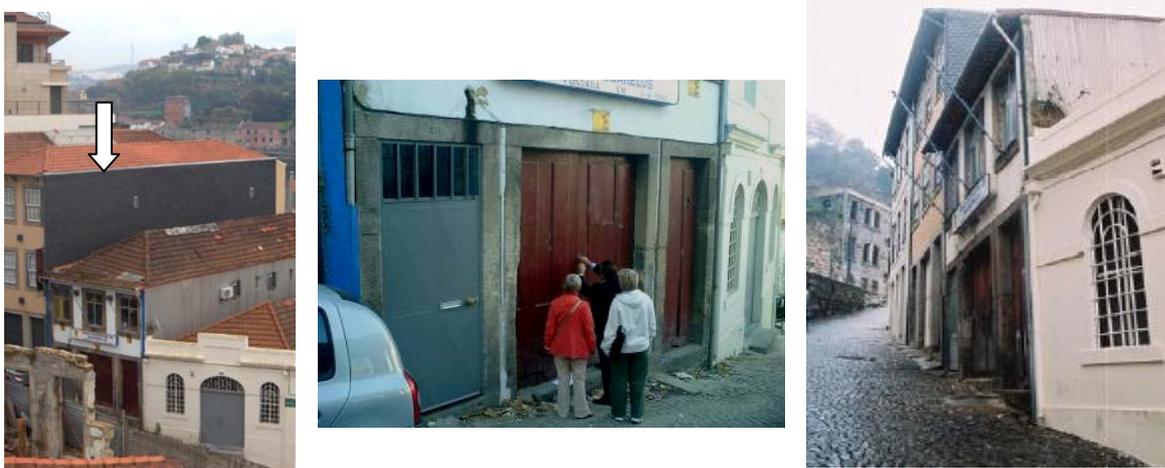
Parcela 003

Edifício de dois pisos, rés-do-chão e 1º andar. No piso térreo existe um espaço amplo, devoluto e em muito mau estado de conservação. No 1º piso está instalada uma Associação. O edifício está em mau estado de conservação.

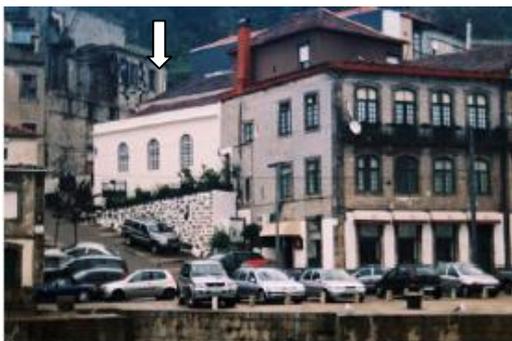
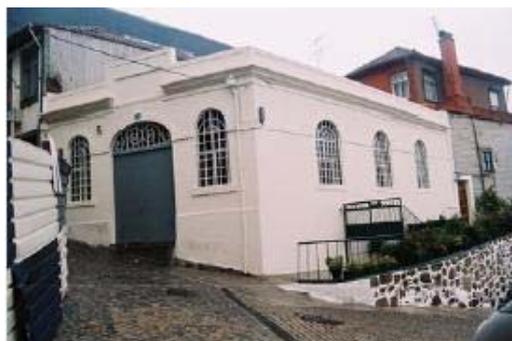
Parcela 004

Edifício de um só piso, actualmente adaptada a atelier: Este edifício encontra-se em bom estado de conservação.

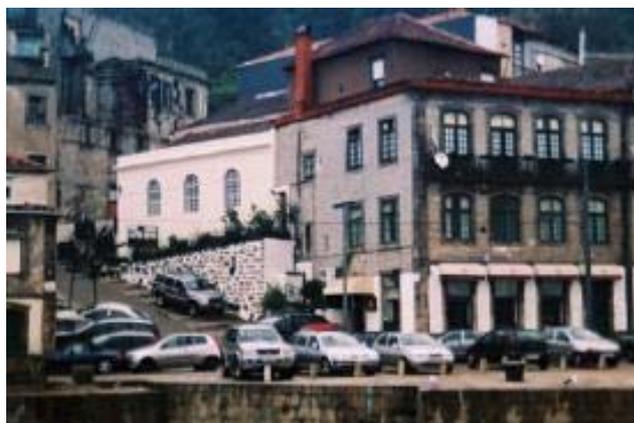
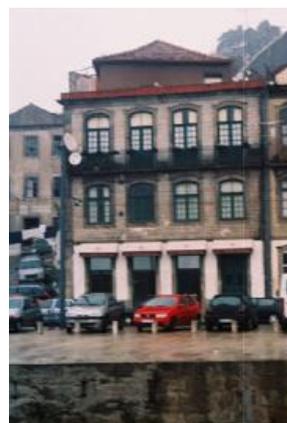
Parcela 005

O r/c onde existe uma actividade de restauração, encontra-se em razoável estado de conservação, ao contrário do 1º andar, onde se encontra instalado o escritório e o armazém de apoio à actividade no r/chão.

O 1º andar é o piso que se encontra em pior estado.

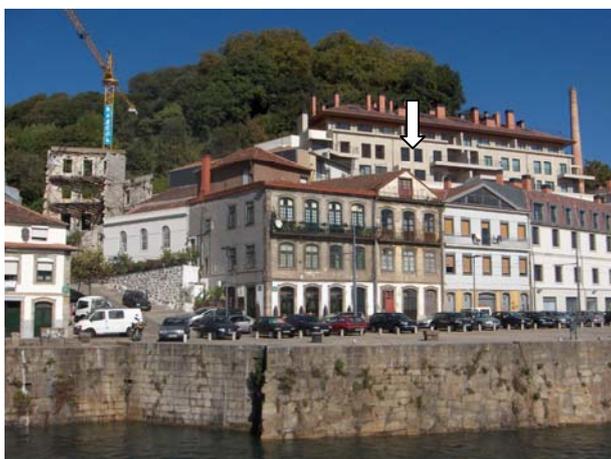
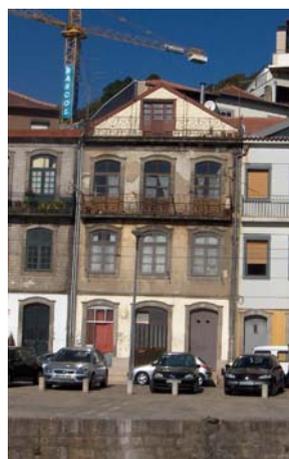
Parcela 006

Edifício constituído por r/c e dois pisos e águas furtadas. Originalmente o r/c estaria destinado a comércio ou a armazém, mas foi reformulado para habitação, onde residem, actualmente, dois agregados, numa fracção duas pessoas e noutra três. Nos pisos superiores foram criadas fracções residenciais – as fracções dos 1º e 2º piso estão divididas em frente e traseiras e encontrando-se devolutas. Nas águas furtadas reside um agregado de duas pessoas. Todas as fracções são arrendadas.

O edifício encontra-se em mau estado de conservação.

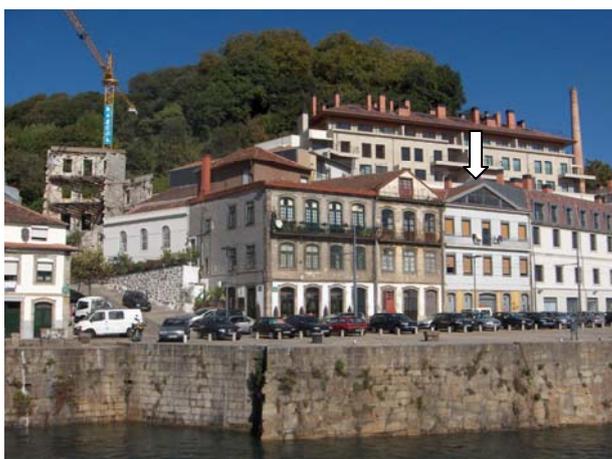
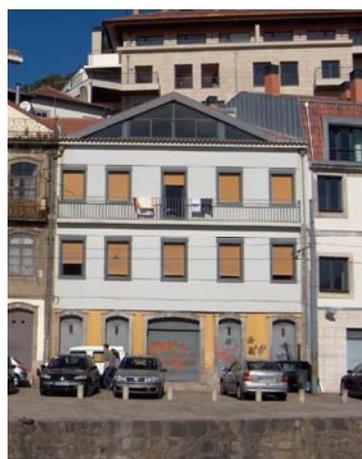
Parcela 007

O edifício encontra-se em bom estado de conservação.

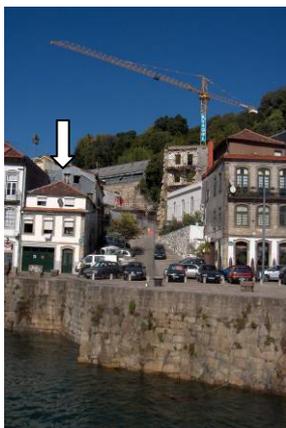
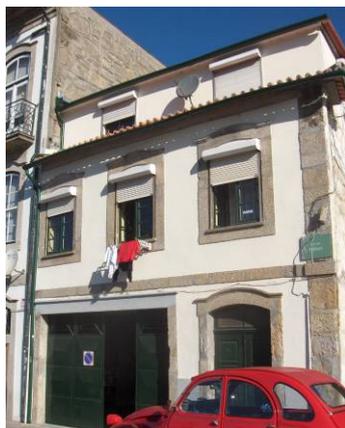
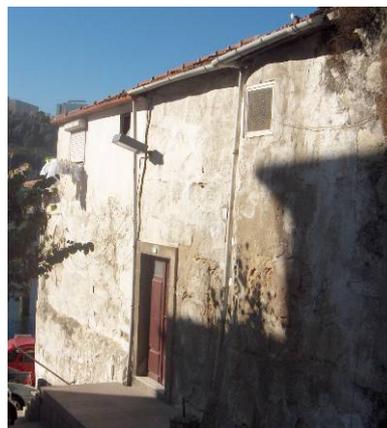
Parcela 008

O edifício encontra-se em razoável estado de conservação necessitando apenas de reparações de algumas patologias existentes.

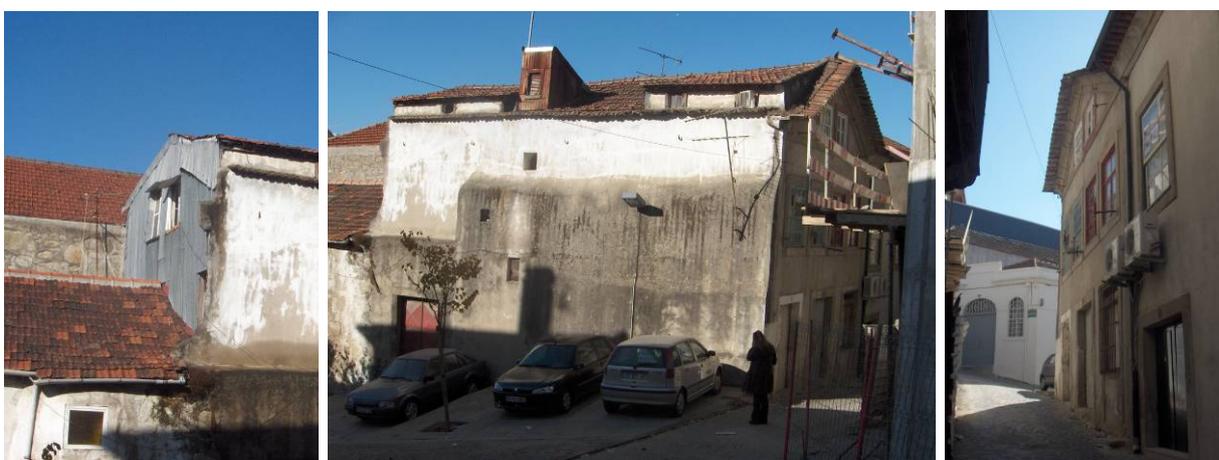
Parcela 009

Edifício constituído por r/c, 1º andar e águas furtadas, destinados à habitação. O edifício encontra-se quase totalmente devoluto, pois apenas parte das águas furtada são ocupadas por um agregado de uma pessoa, que arrenda a fracção. Esta não tem quaisquer condições de segurança e salubridade.

O edifício encontra-se num estado avançado de degradação, mesmo em perigo de ruir.

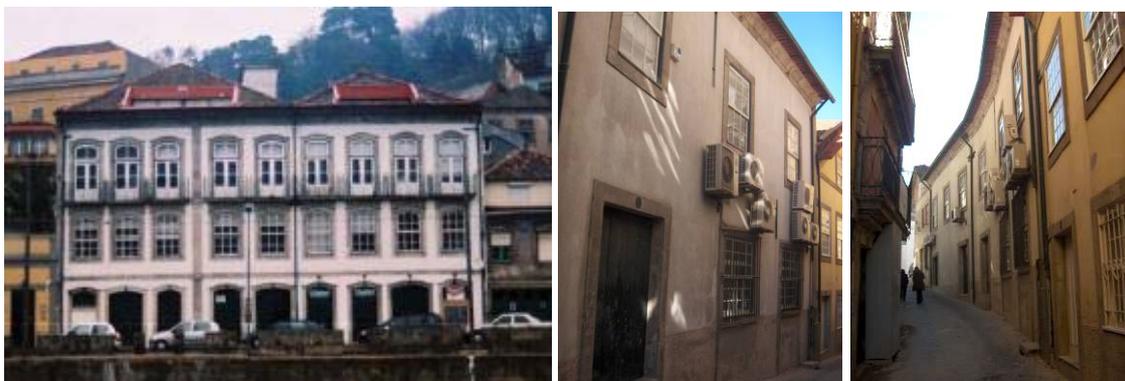
Parcela 010

O seu estado de conservação é bom.

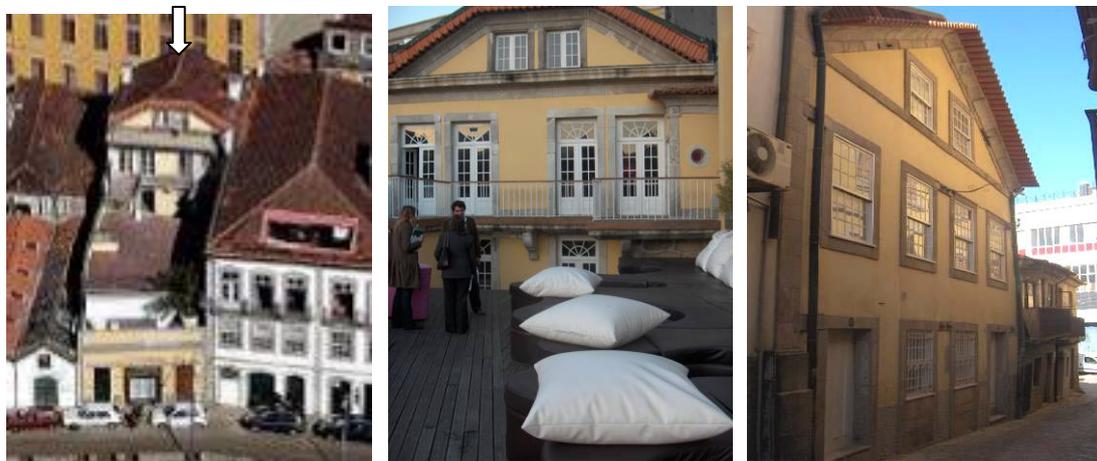
Parcela 011

O edifício encontra-se em bom estado de conservação.

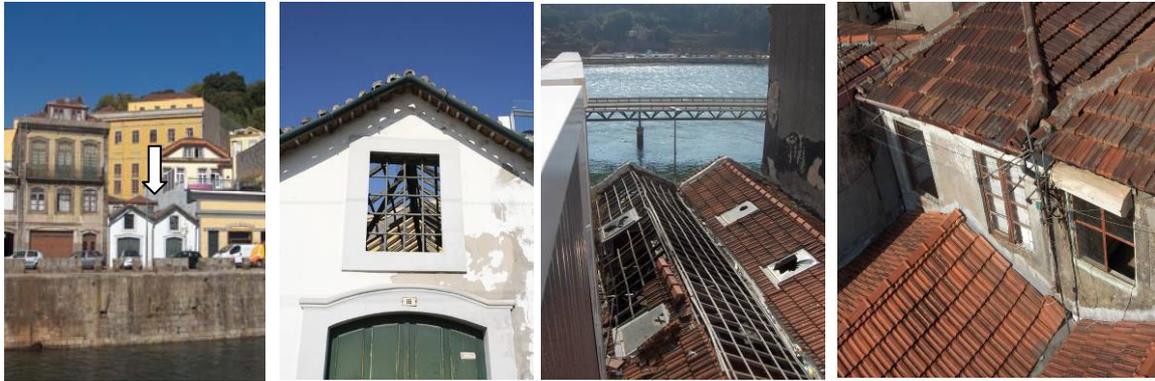
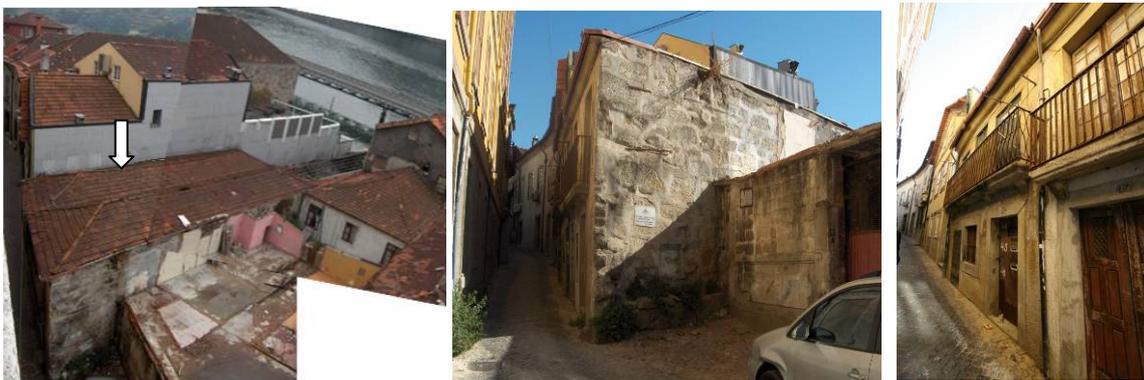
Parcela 012 e 013

Actualmente o edifício encontra-se devoluto, num estado parcial de ruína e ameaçando ruir na restante parte.

Quatro das parcelas (12,13, parte da 14 e 15) são já ruínas ou estão em eminência de derrocada, pelo que deverão ser demolidas. Com isso é possível gerar um espaço de cave para estacionamento com acesso pela Rua de Cristêlo, um piso térreo comercial com frente para o Cais das Pedras e um programa para os pisos superiores que podem usufruir de um pátio a criar no interior das parcelas – este programa tanto pode surgir pela criação de áreas residenciais, como pela criação de um hotel, dada a dimensão e a localização deste conjunto edificado.

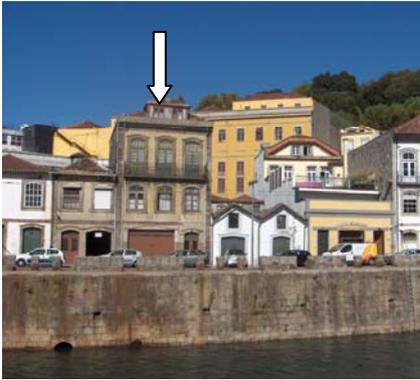
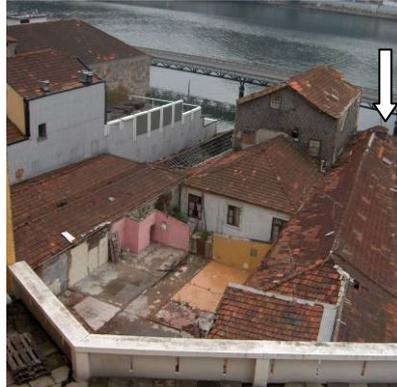
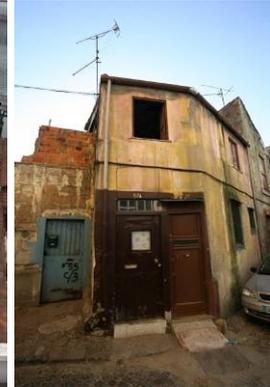
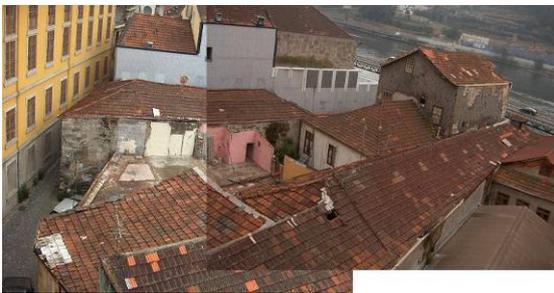
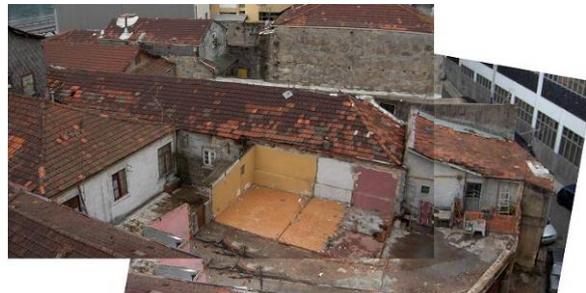
Parcela 014 e 015

O edifício encontra-se em muito mau estado de conservação, parcialmente em ruína.

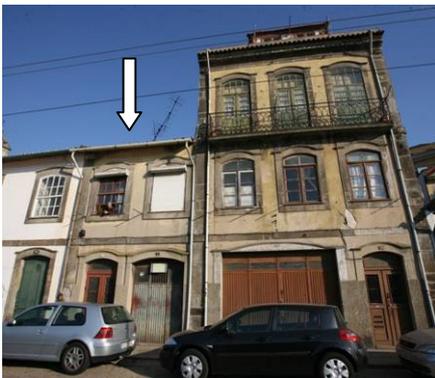
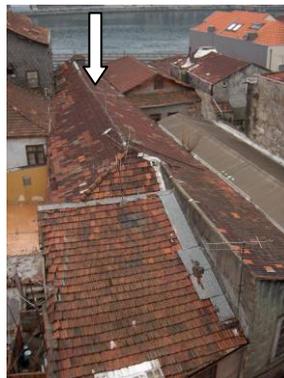
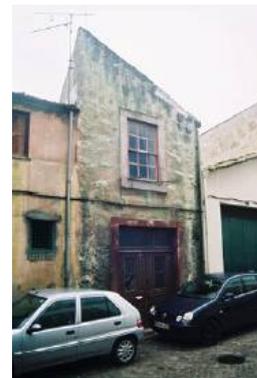
Parcela 016

A fachada tardoz é o resultado da ampliação da construção em profundidade, havendo sido ocupado o logradouro com uma área de armazenagem com dois pisos.

O edifício encontra-se em muito mau estado de conservação.

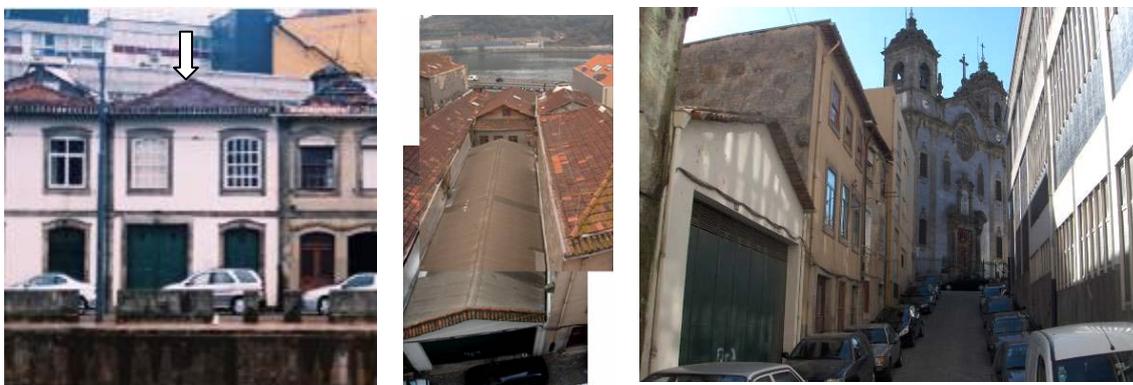
Parcela 017

O edifício encontra-se em muito mau estado de conservação.

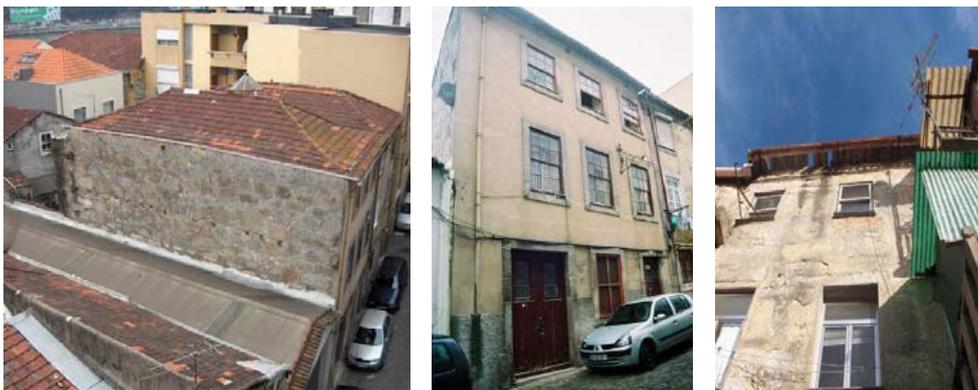
Parcela 018

Somente o 1º andar é que se encontra habitado e está em razoável estado de conservação. Ao contrário o r/c e no 2º andar, carecem de obras de conservação.

O edifício encontra-se, em geral, em mau estado de conservação.

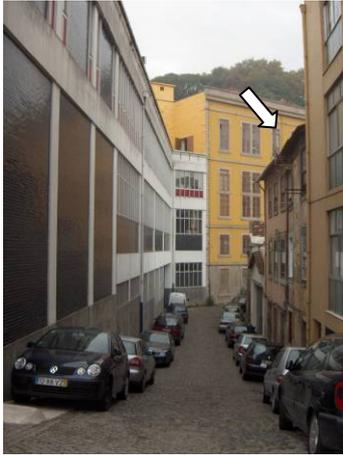
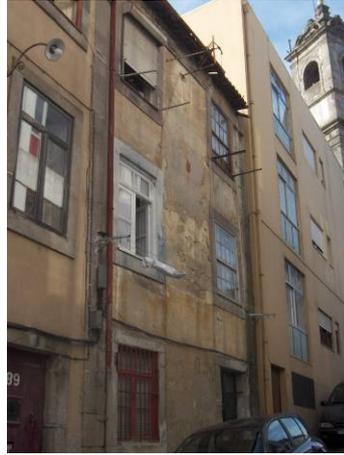
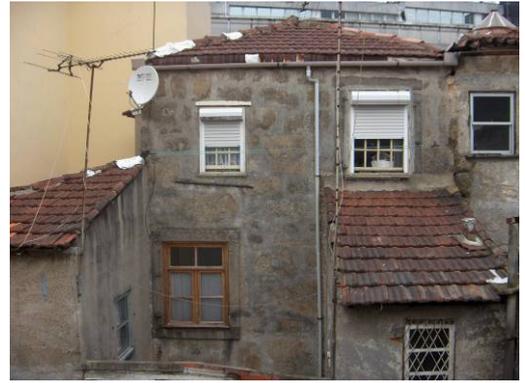
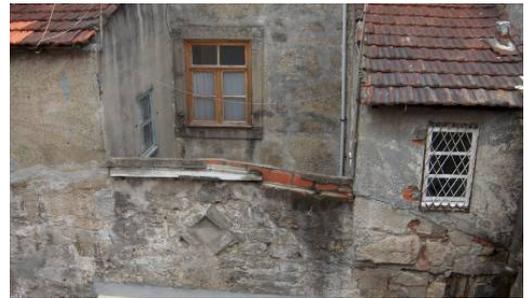
Parcela 019

Edifício constituído por três pisos, r/c, 1º e 2º andares, todos destinados a habitação. Os pisos encontram-se sub-divididos em várias habitações, de pequenas dimensões e sem quaisquer condições de habitabilidade.

Parte do logradouro foi ocupada com construções de apoio à habitação do r/chão, a qual se encontra devoluta. O interior destas construções encontra-se muito degradado, sem quaisquer condições de salubridade e utilização.

O interior do edifício encontra-se com várias patologias derivado as infiltrações das águas pela cobertura.

Tanto a fachada principal, tardoz como a empena, carecem de muitas reparações.

O edifício encontra-se em mau estado de conservação.

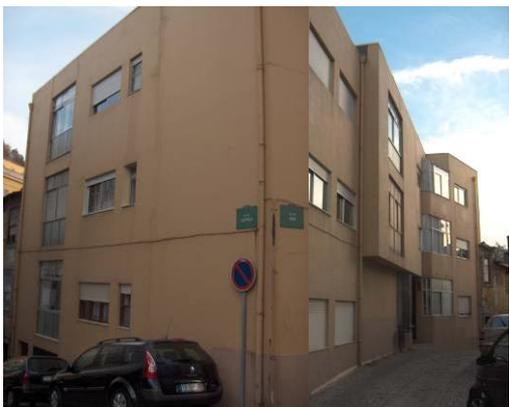
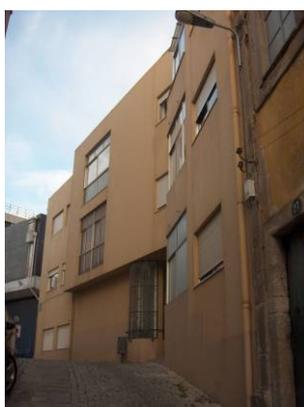
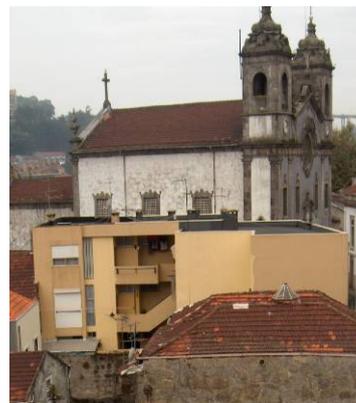
Parcela 020

O estado de conservação, é bom.

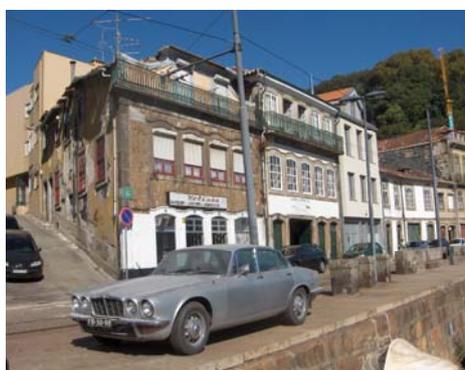
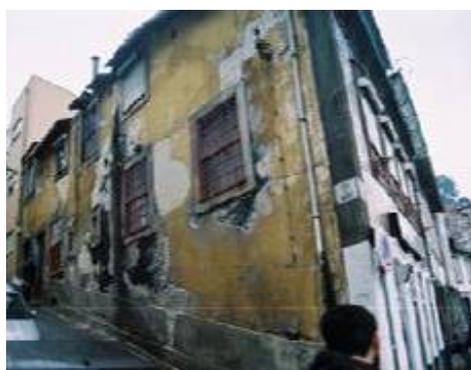
Parcela 021

Edifício constituído por três pisos – r/c, 1º e 2º andares. No piso térreo existem duas fracções – um restaurante e uma loja comercial (peixaria); o 1º andar é habitado por um agregado de duas pessoas e está arrendado; o 2º andar, encontrando-se devoluto. O edifício possui duas frentes e encontra-se em muito mau estado de conservação.

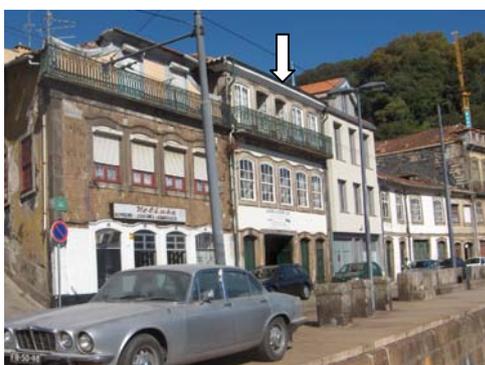
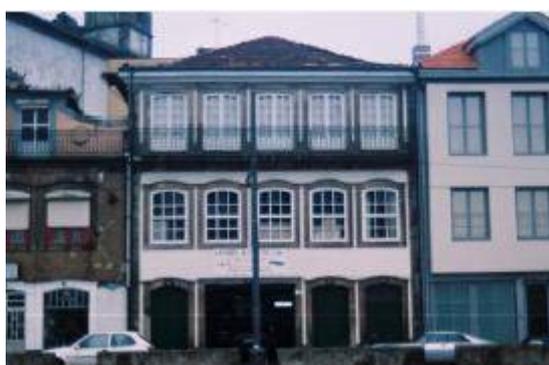
Parcela 022

O edifício encontra-se em razoável estado de conservação.

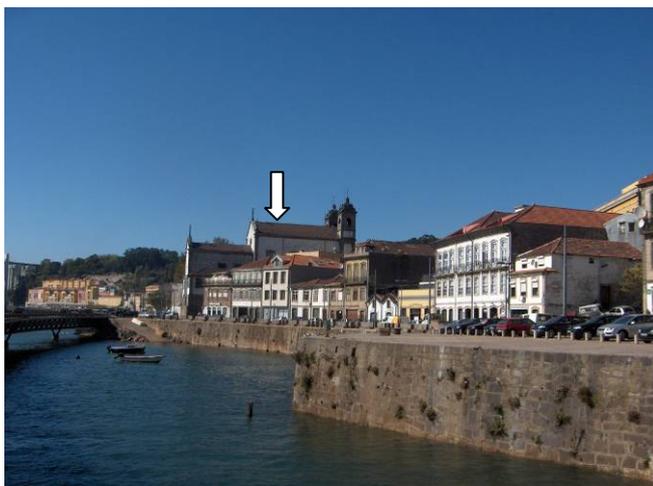
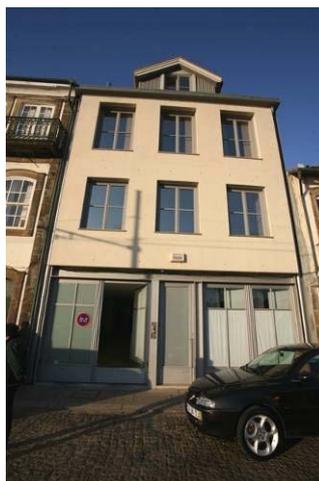
Parcela 023

É um edifício de construção muito recente que não carece de qualquer tipo de obra, pois encontra-se em bom estado de conservação.

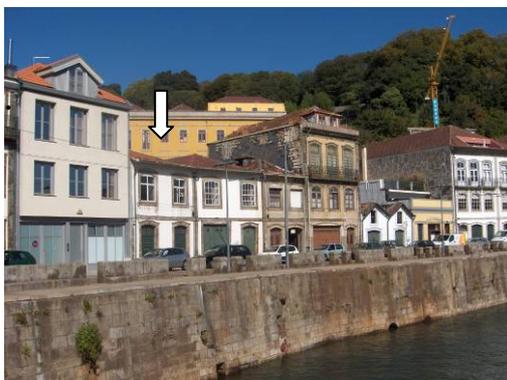
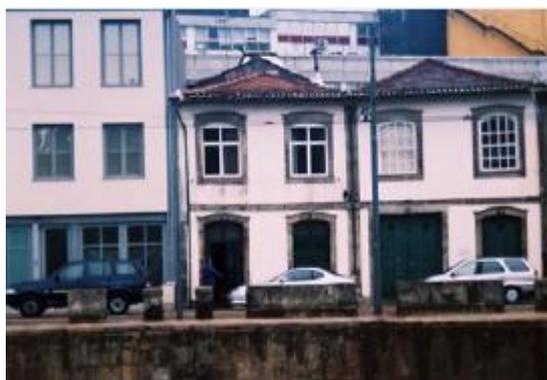
Parcela 024

Edifício constituída por três pisos, r/c e 1º andar e águas furtadas. A nível do rés-do-chão existe um armazém, sendo o piso superior destinado a habitação. Na fracção habitacional existem dois fogos, no 1º piso e nas águas furtadas, não formais, precários e interligados entre si e ambos dispõem de cozinha e instalações sanitárias. Um destes fogos está desabitado e, no outro, no 1º andar, habita um agregado familiar de duas pessoas. O edifício conta com um pequeno logradouro em mau estado de conservação e aí existe um anexo degradado.

O edifício encontra-se em mau estado de conservação.

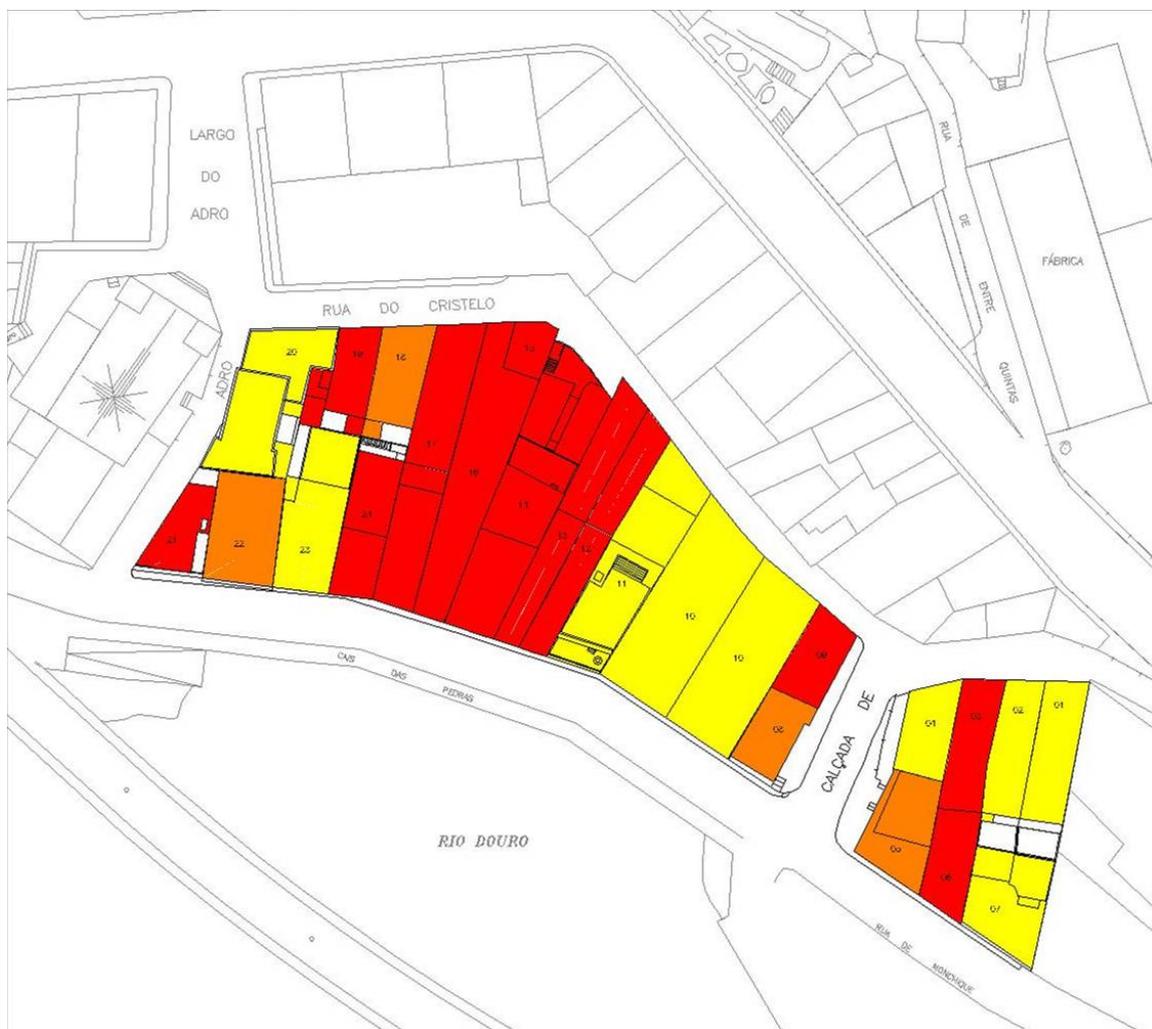
3.1 ESTADO DE CONSERVAÇÃO

A Unidade de Intervenção Cais das Pedras – Cristêlo apresenta-se globalmente em más condições, justificando-se, portanto, a intervenção. Dos 12 357,83 m² de área bruta construída, cerca de 4 500 m² / 36% está em mau estado (12 edifícios), cerca de 1 750 m² / 14% (4 edifícios) está em estado razoável e cerca de 6 000

m2 / 50% está em bom estado de conservação (8 edifícios). De salientar o núcleo central do quarteirão, onde, para além de um mau estado geral de conservação, existem situações de ruína e ou de perigo de derrocada que urge acautelar. É uma oportunidade para agir globalmente e para proceder à mudança do quarteirão, e atente-se para o facto de se estarem a considerar sete edifícios.
