## **DOCUMENTO ESTRATÉGICO**

**UNIDADE DE INTERVENÇÃO CAIS DAS PEDRAS - Cristêlo**

**Quarteirão 07063/4**

Dezembro 2009

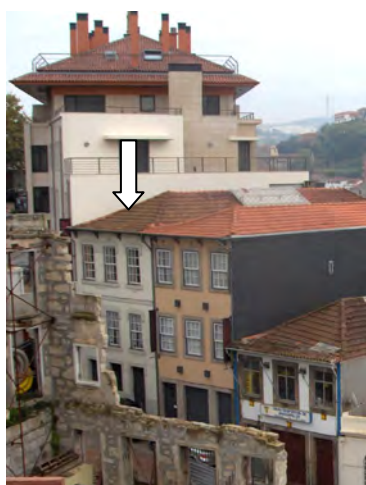
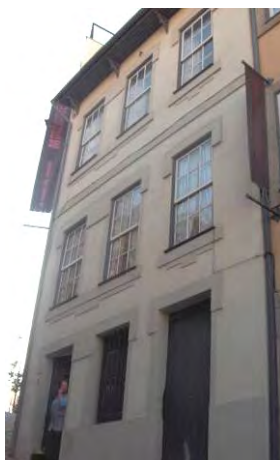
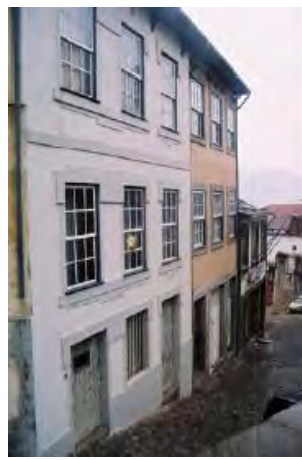
## Parcela 001

Edifício constituído por r/c e dois pisos. O r/c destina-se a comércio e os pisos superiores a habitação. Só o 1º andar está habitado e encontra-se em razoável estado de conservação.

O edifício possui duas frentes, dispondo de um logradouro nas traseiras, o qual confina com as traseiras da Parcela 007. Este logradouro tem acesso apenas pela habitação do 1º andar. Actualmente a porta do r/c traseiras está emparedada, o que não permite iluminação e nem ventilação desta área.

Existe um saguão na zona central do edifício, permitindo entrada de luz para o 1º e 2º andares.

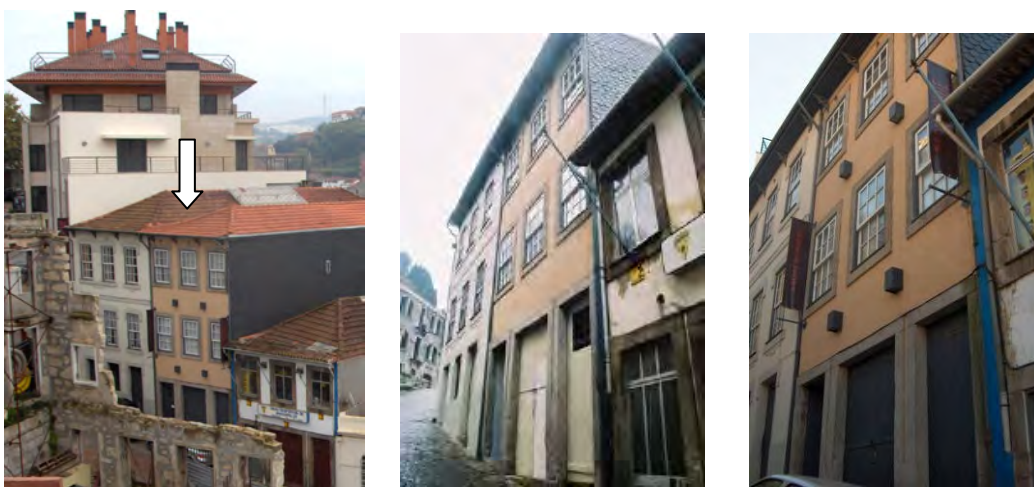
### Parcela 002

Edifício estruturado em propriedade horizontal, constituído por rés-do-chão e dois pisos. O r/c destina-se a comércio e os pisos superiores a habitação. Este edifício foi totalmente remodelado com excepção do interior do r/c; nos pisos superiores foram criadas duas habitações, do tipo duplex, sendo uma voltada para a frente e outra para as traseiras. O edifício está devoluto.

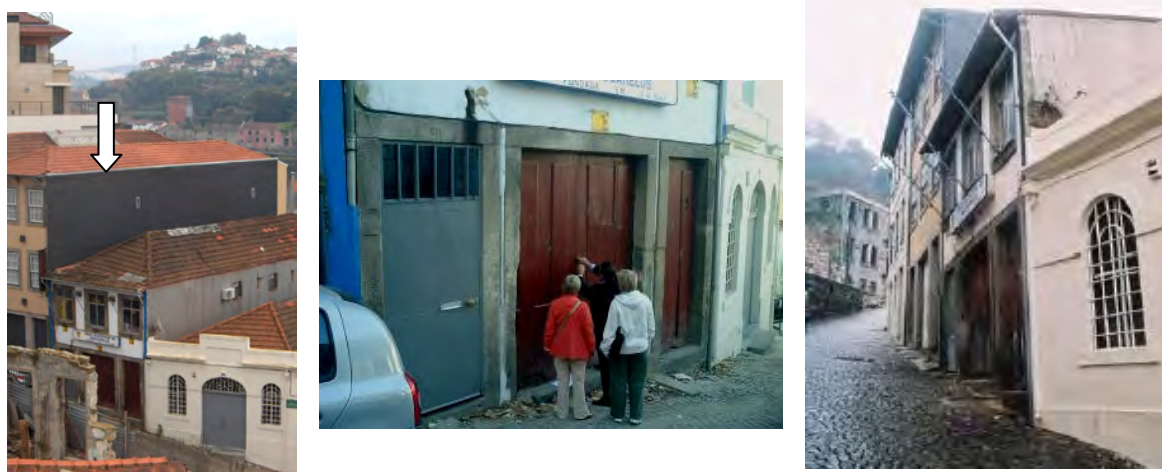
### Parcela 003

Edifício de dois pisos, rés-do-chão e 1º andar. No piso térreo existe um espaço amplo, devoluto e em muito mau estado de conservação. No 1º piso está instalada uma Associação. O edifício está em mau estado de conservação.

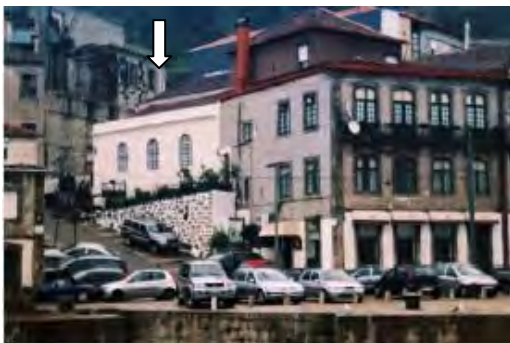
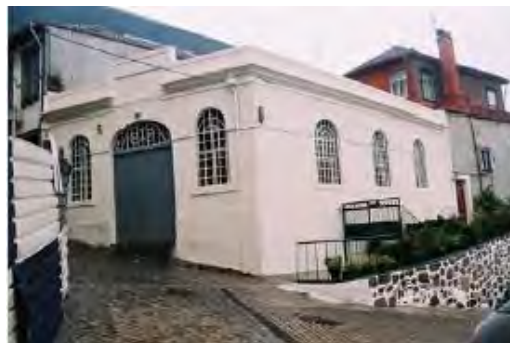
#### Parcela 004

Edifício de um só piso, actualmente adaptada a Serviço/Igreja. Este edifício encontra-se em bom estado de conservação.

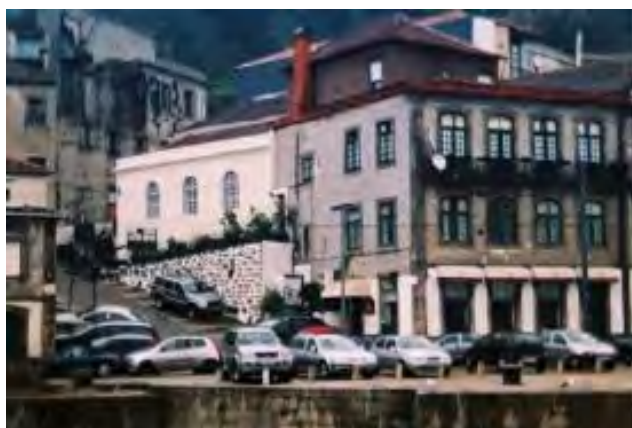
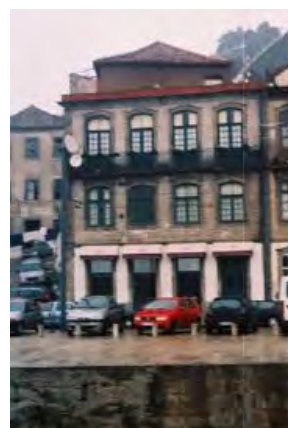
#### Parcela 005

O r/c onde existe uma actividade de restauração, encontra-se em razoável estado de conservação, ao contrário do 1º andar, onde se encontra instalado o escritório e o armazém de apoio à actividade no r/chão.

O 1º andar é o piso que se encontra em pior estado.

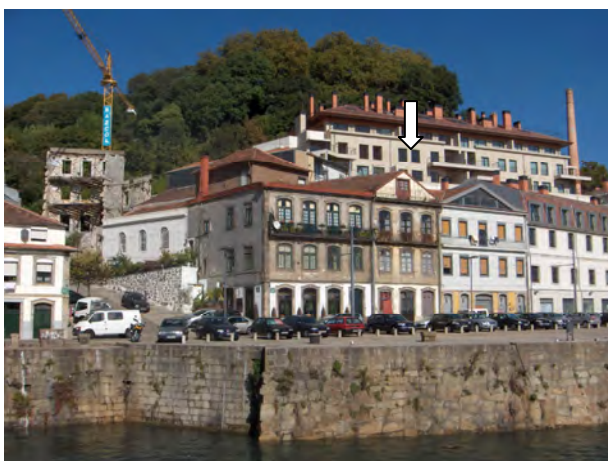
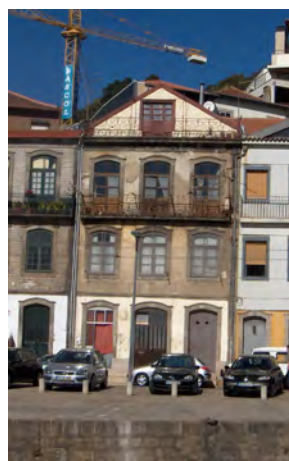
### Parcela 006

Edifício constituído por r/c e dois pisos e águas furtadas. Originalmente o r/c estaria destinado a comércio ou a armazém, mas foi reformulado para habitação, onde residem, actualmente, dois agregados, numa fracção duas pessoas e noutra três. Nos pisos superiores foram criadas fracções residenciais – as fracções dos 1º e 2º piso estão divididas em frente e traseiras e encontrando-se devolutas. Nas águas furtadas reside um agregado de duas pessoas. Todas as fracções ocupadas são arrendadas.

○ edifício encontra-se em mau estado de conservação.

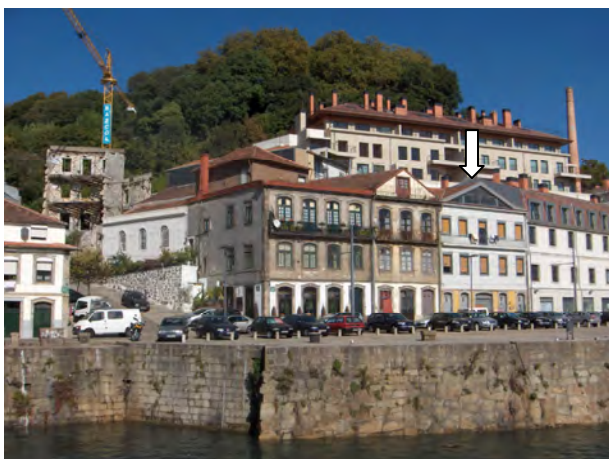
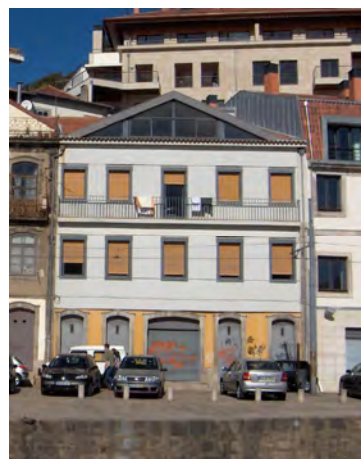
### Parcela 007

○ edifício encontra-se em bom estado de conservação.

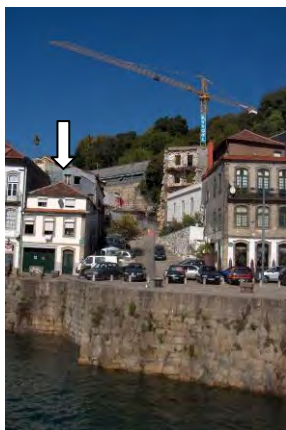
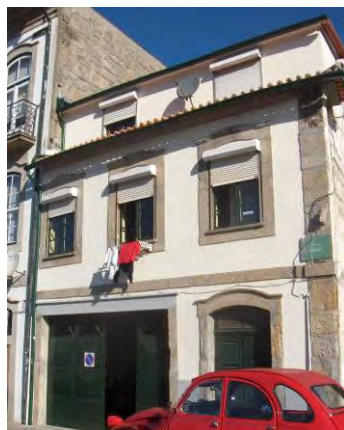
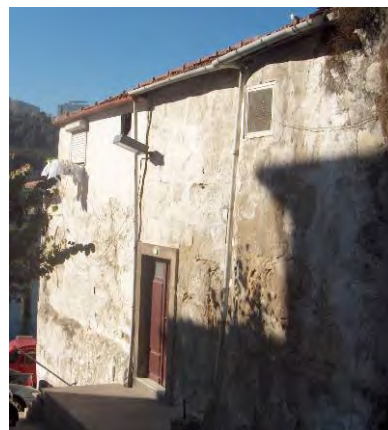
### Parcela 008

O edifício encontra-se em razoável estado de conservação necessitando apenas de reparações de algumas patologias existentes.

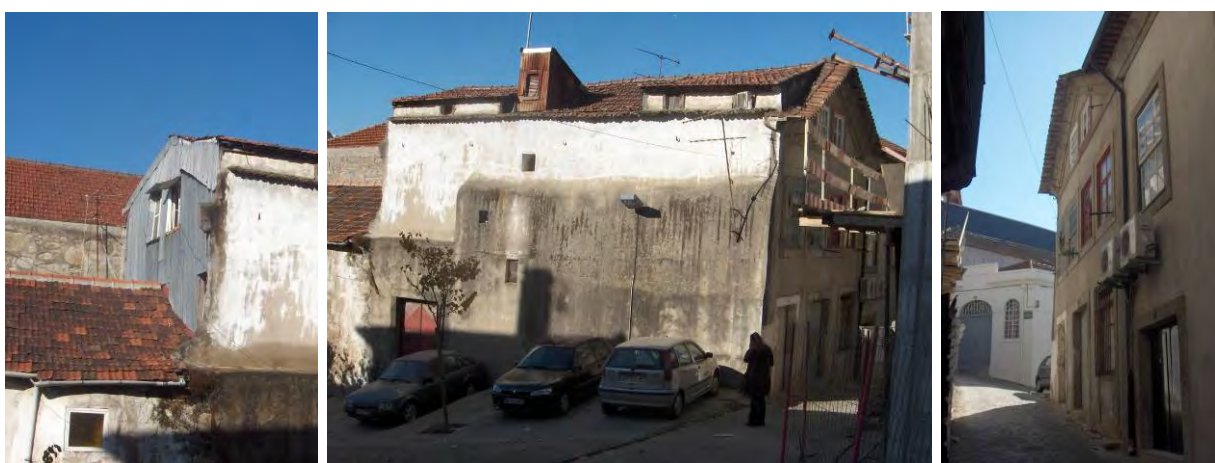
### Parcela 009

Edifício constituído por r/c, 1º andar e águas furtadas, destinados à habitação. O edifício encontra-se ocupado apenas em parte das águas furtada por um agregado de uma pessoa, que arrenda a fracção. Esta não tem quaisquer condições de segurança e salubridade.

O edifício encontra-se num estado avançado de degradação, mesmo em perigo de ruir.

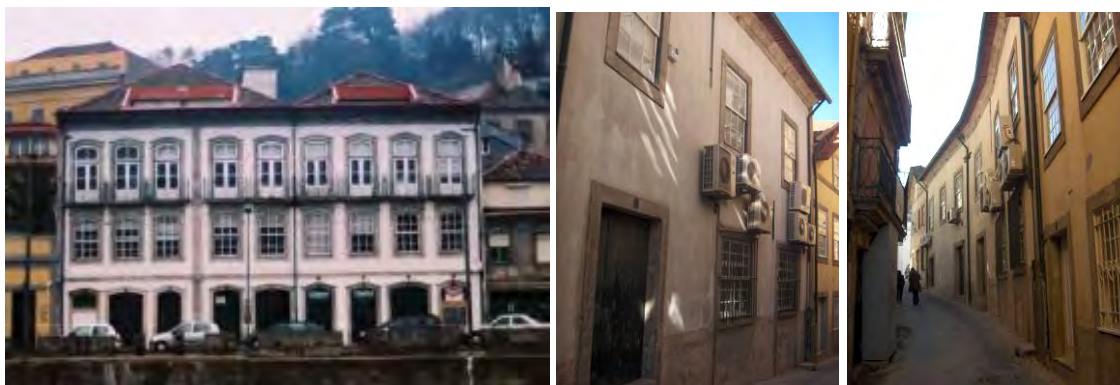
### Parcela 010

O seu estado de conservação é bom.

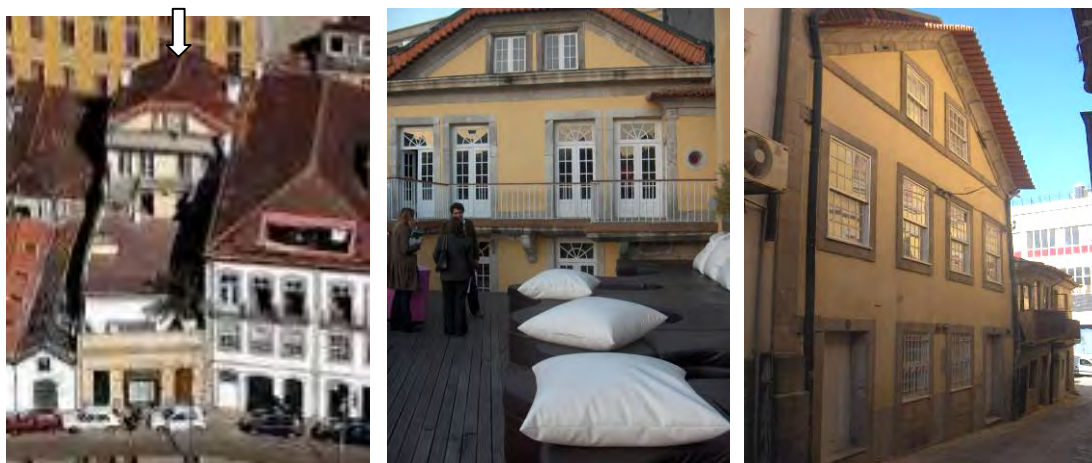
### **Parcela 011**

O edifício encontra-se em bom estado de conservação.

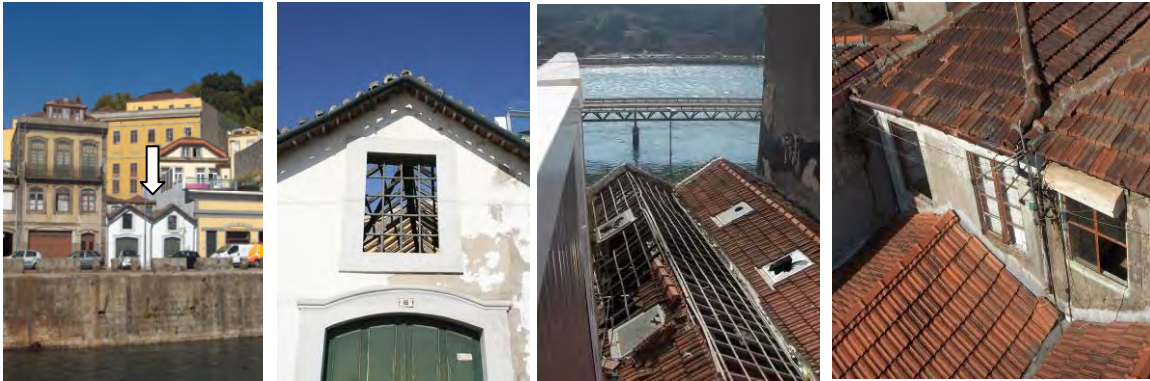
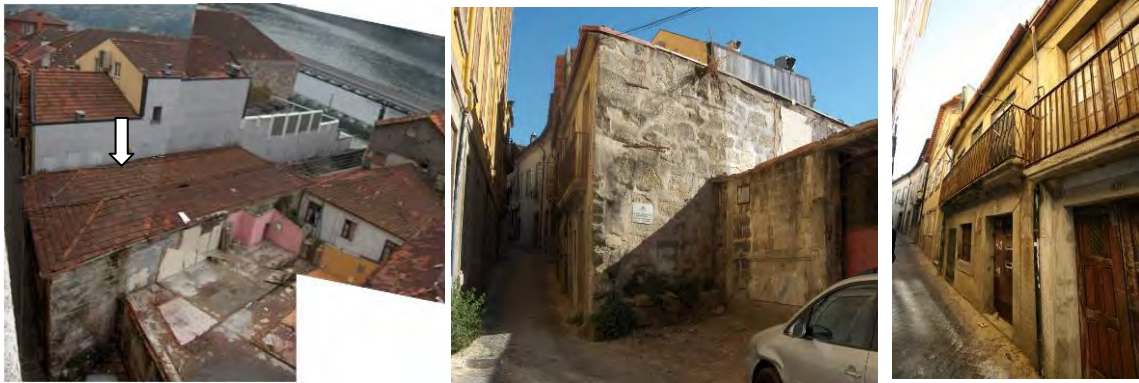
### **Parcela 012 e 013**

Actualmente o edifício encontra-se devoluto, em estado de ruína

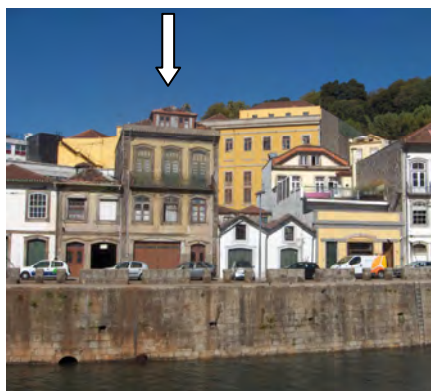
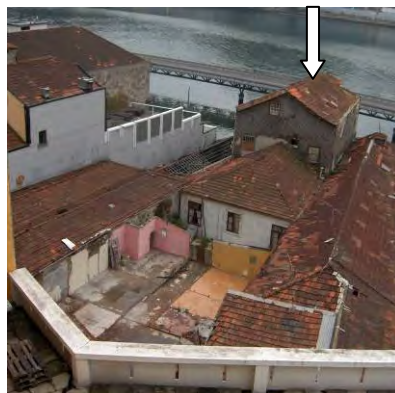
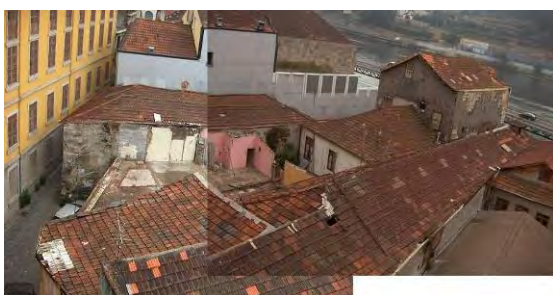
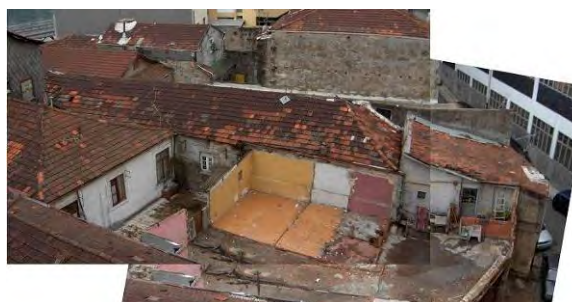
### **Parcela 014**

O edifício encontra-se em muito mau estado de conservação, parcialmente em ruína.

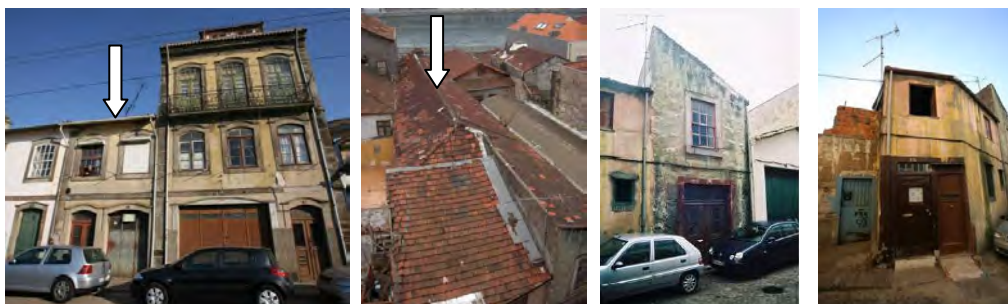
### **Parcela 015 e 016**

A fachada tardoz é o resultado da ampliação da construção em profundidade, havendo sido ocupado o logradouro com uma área de armazenagem com dois pisos. Na parte traseira da parcela, num local que terá sido o logradouro, existe, em ruínas, um armazém e uma fracção habitacional ocupada por uma pessoa.

O edifício encontra-se em muito mau estado de conservação.

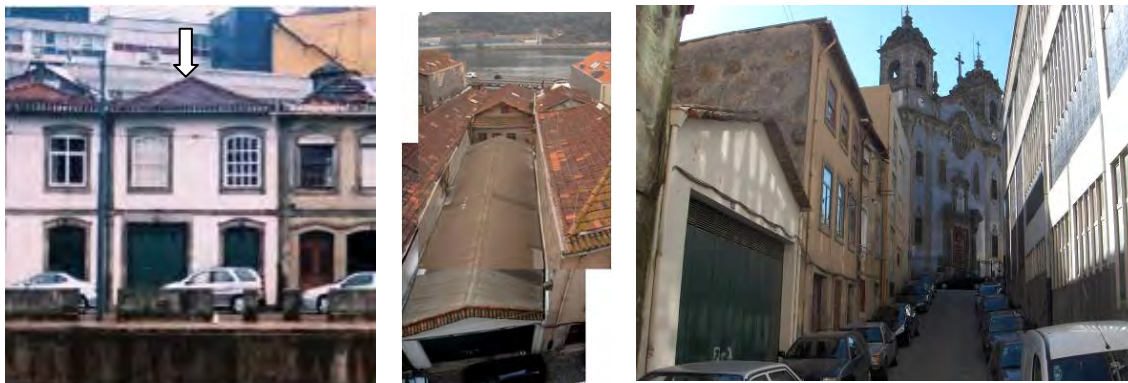
### Parcela 017

O edifício encontra-se em muito mau estado de conservação.

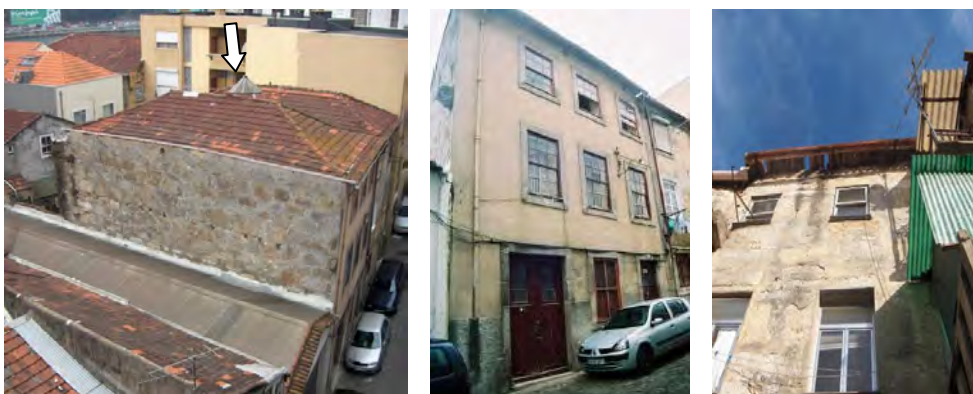
### Parcela 018

Somente o 1º andar é que se encontra habitado e está em razoável estado de conservação. Ao contrário o r/c e no 2º andar, carecem de obras de conservação.

O edifício encontra-se, em geral, em mau estado de conservação.

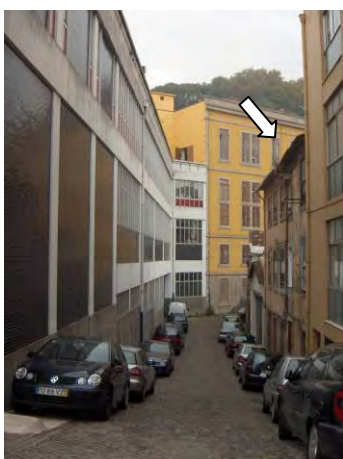
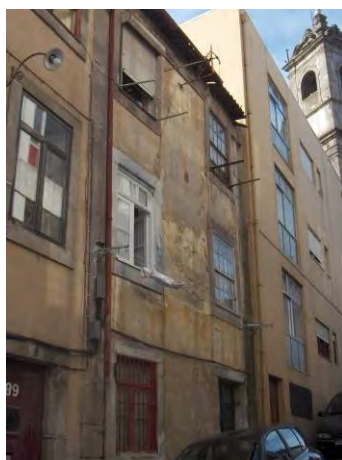
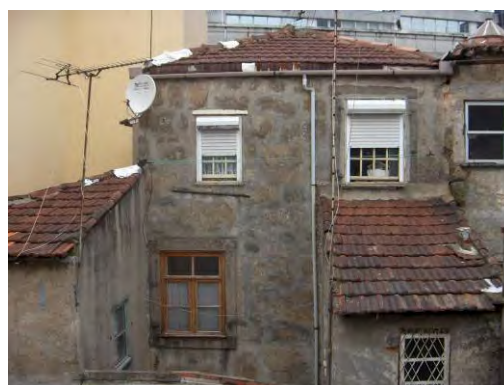
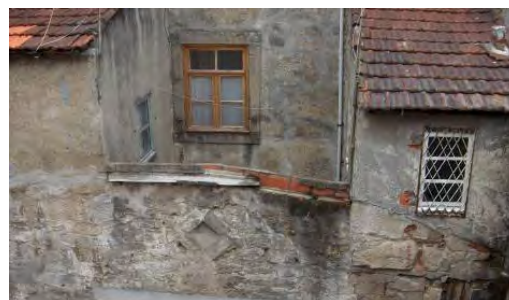
### **Parcela 019**

Parte do logradouro foi ocupada com construções de apoio à habitação do r/chão, a qual se encontra devoluta. O interior destas construções encontra-se muito degradado, sem quaisquer condições de salubridade e utilização.

O interior do edifício encontra-se com várias patologias derivado as infiltrações das águas pela cobertura.

Tanto a fachada principal, tardoz como a empena, carecem de muitas reparações.

O edifício encontra-se em mau estado de conservação.

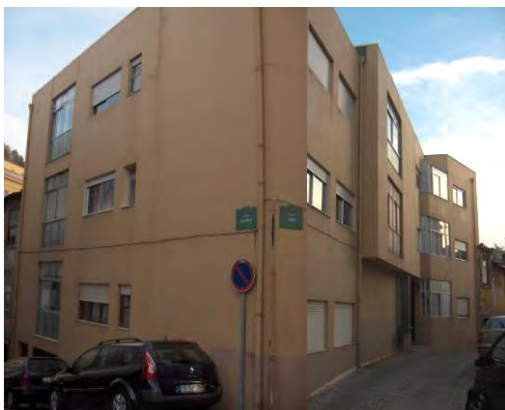
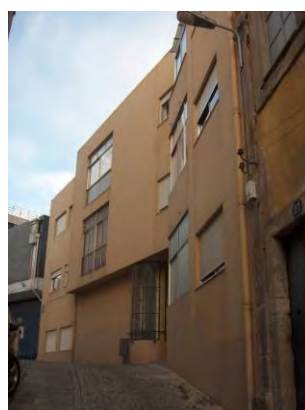
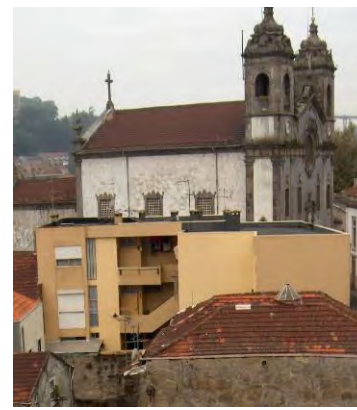
### **Parcela 020**

O estado de conservação, é bom.

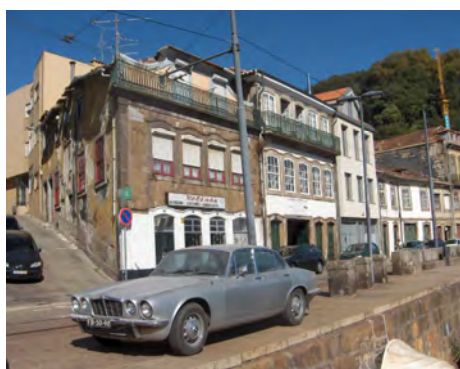
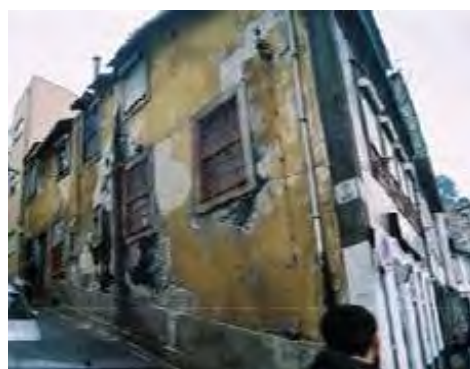
### Parcela 021

Edifício constituído por três pisos – r/c, 1º e 2º andares. No piso térreo existem duas fracções – um restaurante e uma loja comercial (peixaria); o 1º andar é habitado por um agregado de uma pessoa e está arrendado; o 2º andar, encontrando-se devoluto. O edifício possui duas frentes e encontra-se em muito mau estado de conservação.

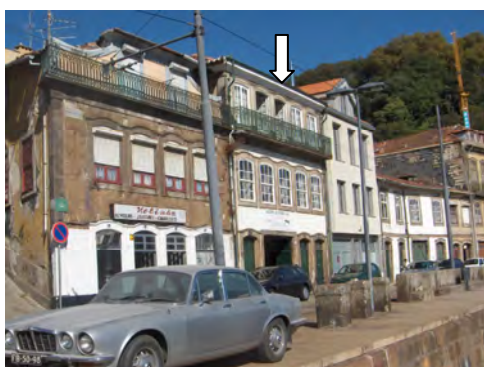
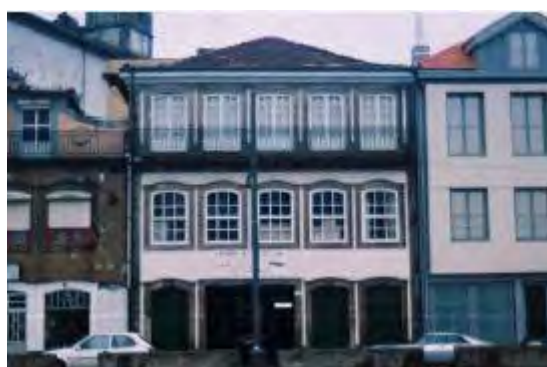
### Parcela 022

O edifício encontra-se em razoável estado de conservação.

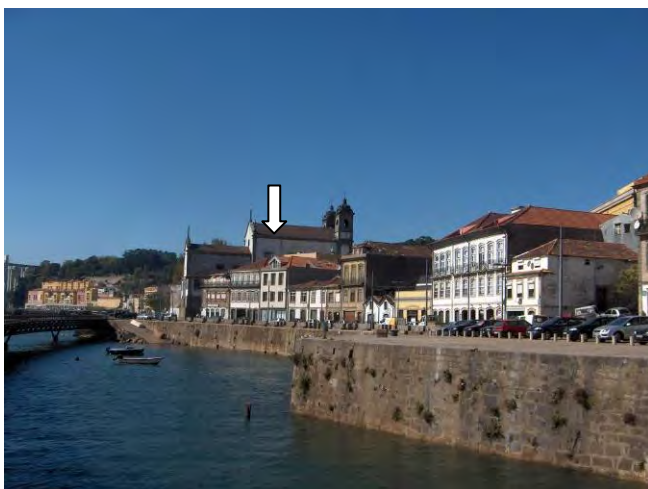
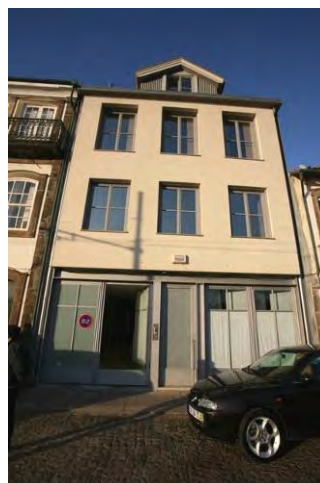
### Parcela 023

É um edifício de construção muito recente que não carece de qualquer tipo de obra, pois encontra-se em bom estado de conservação.

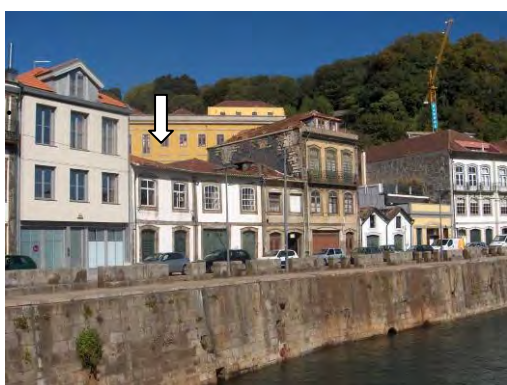
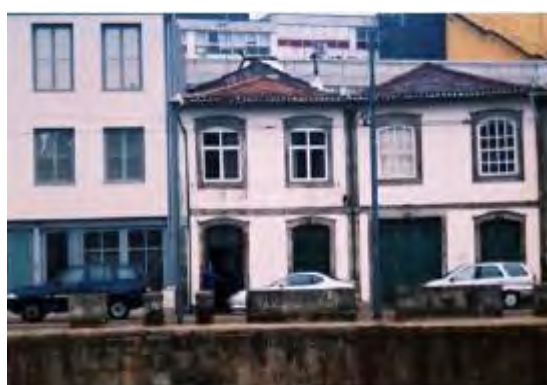
#### Parcela 024

Edifício constituída por três pisos, r/c e 1º andar e águas furtadas. A nível do rés-do-chão existe um armazém, sendo o piso superior destinado a habitação. Na fracção habitacional existem dois fogos, no 1º piso e nas águas furtadas, não formais, precários e interligados entre si e ambos dispõem de cozinha e instalações sanitárias. Um destes fogos está desabitado e, no outro, no 1º andar, habita um agregado familiar de duas pessoas. O edifício conta com um pequeno logradouro em mau estado de conservação e aí existe um anexo degradado.

O edifício encontra-se em mau estado de conservação.

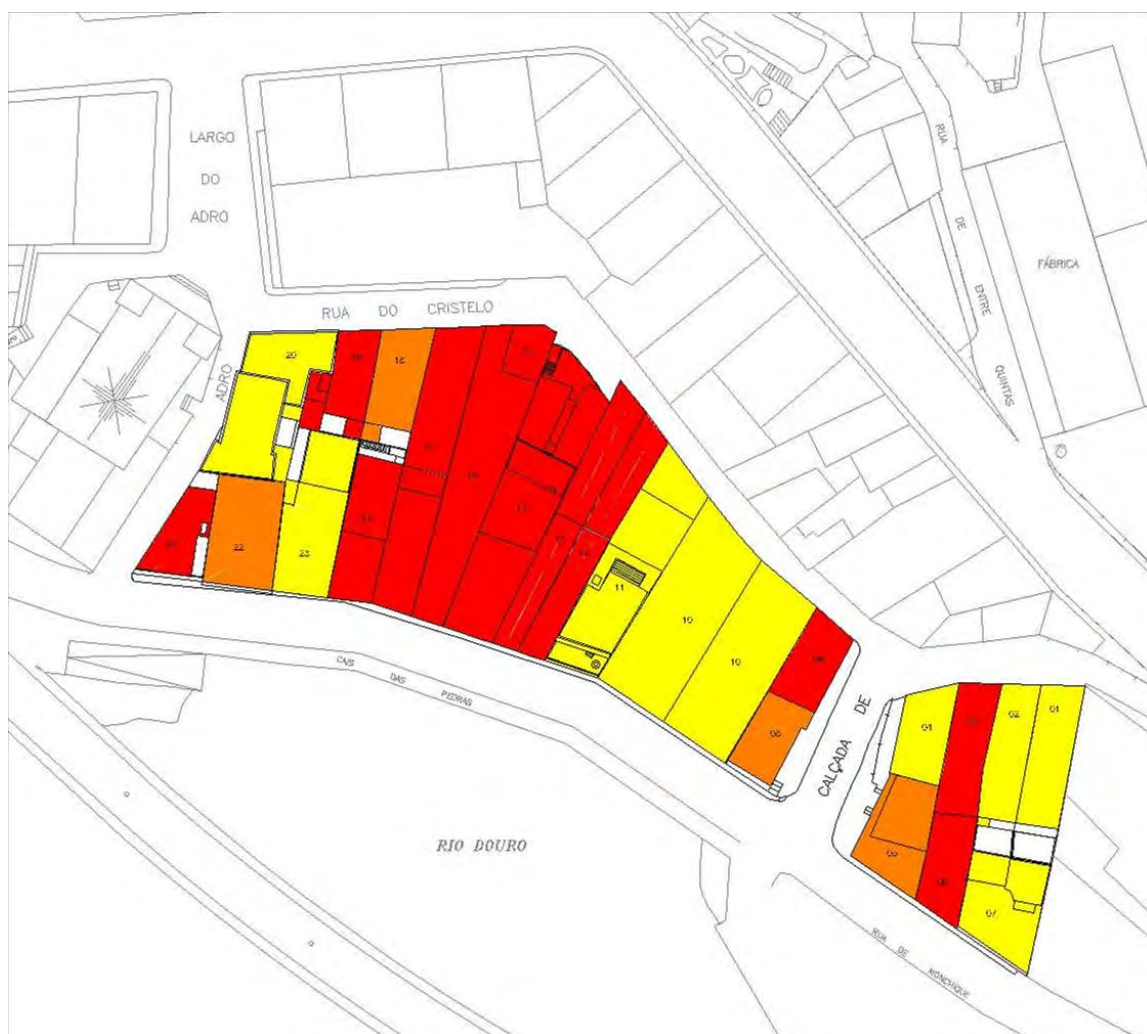
#### 4.1 ESTADO DE CONSERVAÇÃO

A Unidade de Intervenção Cais das Pedras – Cristêlo apresenta-se globalmente em más condições, justificando-se, portanto, a intervenção. Dos 12 357,83 m<sup>2</sup> de área bruta construída, cerca de 4 500 m<sup>2</sup> / 36% está em mau estado (12 edifícios), cerca de 1 750 m<sup>2</sup> / 14% (4 edifícios) está em estado razoável e cerca de 6 000

m2 / 50% está em bom estado de conservação (8 edifícios). De salientar o núcleo central do quarteirão, onde, para além de um mau estado geral de conservação, existem situações de ruína e ou de perigo de derrocada que urge acautelar. É uma oportunidade para agir globalmente e para proceder à mudança do quarteirão, e atente-se para o facto de se estarem a considerar sete edifícios.
