## **PROJECTO-BASE DE DOCUMENTO ESTRATÉGICO**

**UNIDADE DE INTERVENÇÃO CAIS DAS PEDRAS \_ IGREJA**

**Quarteirão 07061/2**

**DEZEMBRO 2008**

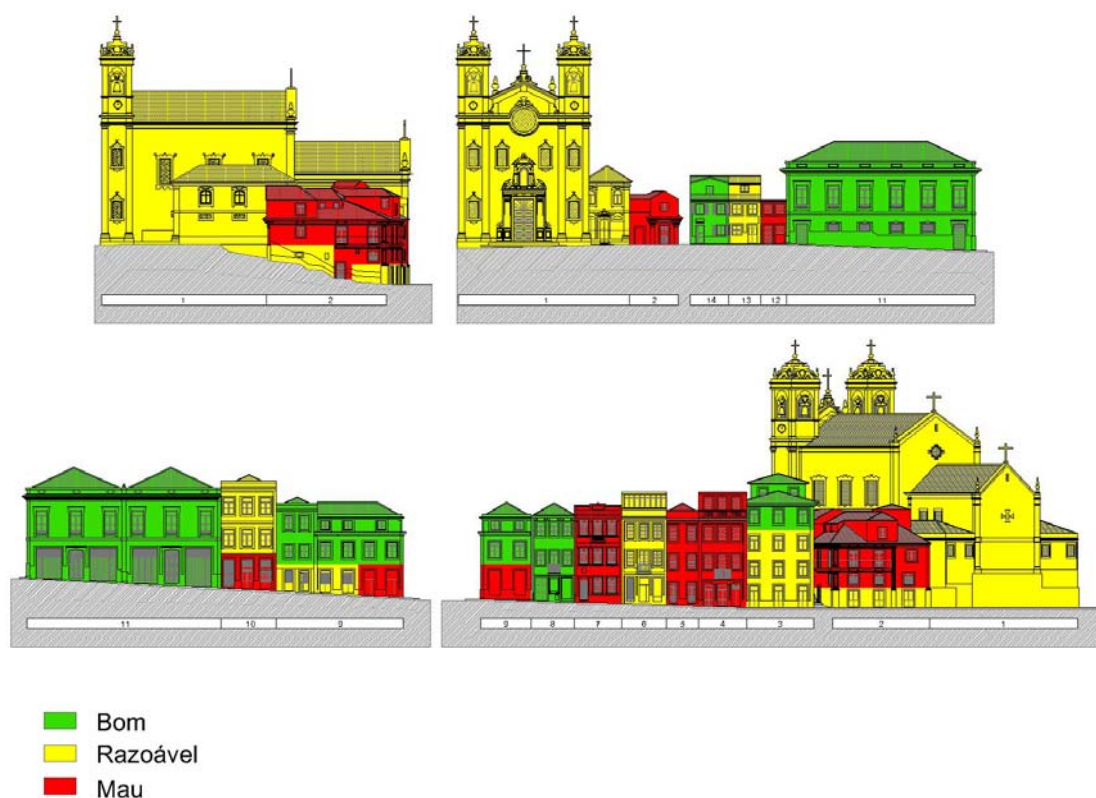
### 3.1 ESTADO DE CONSERVAÇÃO

Em regra, e tendo em conta a área bruta construída total, esta Unidade de Intervenção Cais das Pedras – Igreja pode ser considerada em razoável estado de conservação, porquanto metade da sua área assim se encontra. No entanto, mais de 1/3 do seu edificado está ou em mau estado/ruína e apenas 1/5 dos edifícios se podem considerar, inequivocamente, como em bom estado.
