PROJECTO BASE DE DOCUMENTO ESTRATÉGICO

UNIDADE DE INTERVENÇÃO – QUARTEIRÃO 13006

FERREIRA BORGES

ABRIL 2007

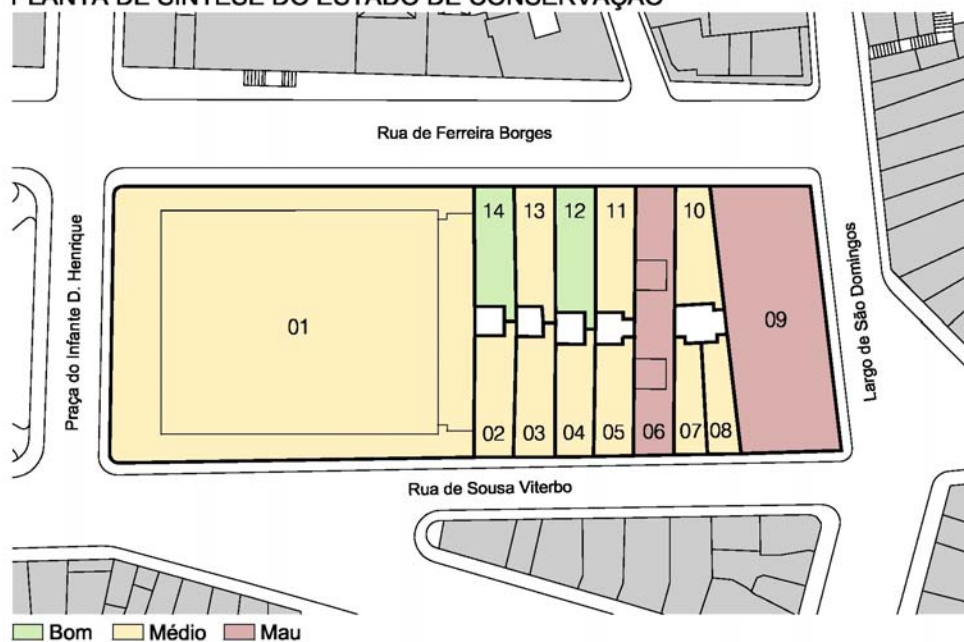
PLANTA DE SÍNTESE DO ESTADO DE CONSERVAÇÃO

Pese embora o estado de conservação médio das parcelas do quarteirão há a referir o generalizado mau estado de conservação dos pátios/saguões, decorrente, sobretudo, das insuficientes ventilação e iluminação directas, que resulta em falta de salubridade e de qualidade estética e ambiental das próprias parcelas.

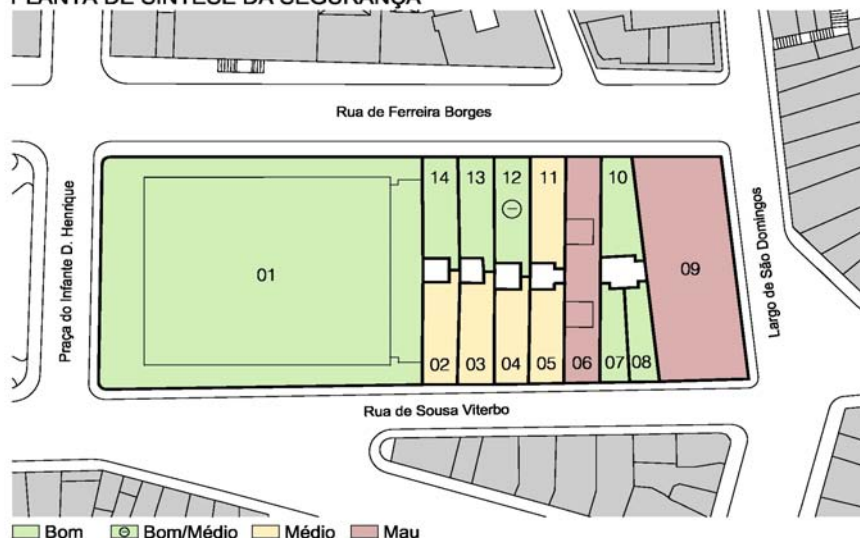
PLANTA DE SÍNTESE DA SEGURANÇA

Nestas últimas cinco parcelas, embora a segurança estrutural dos edifícios seja boa, identificámos falta de segurança para os seus habitantes, face mau estado de conservação dos pavimentos (buracos nos soalhos), das paredes (desprendimento de rebocos) e dos tectos (queda de estuques fasquiados).

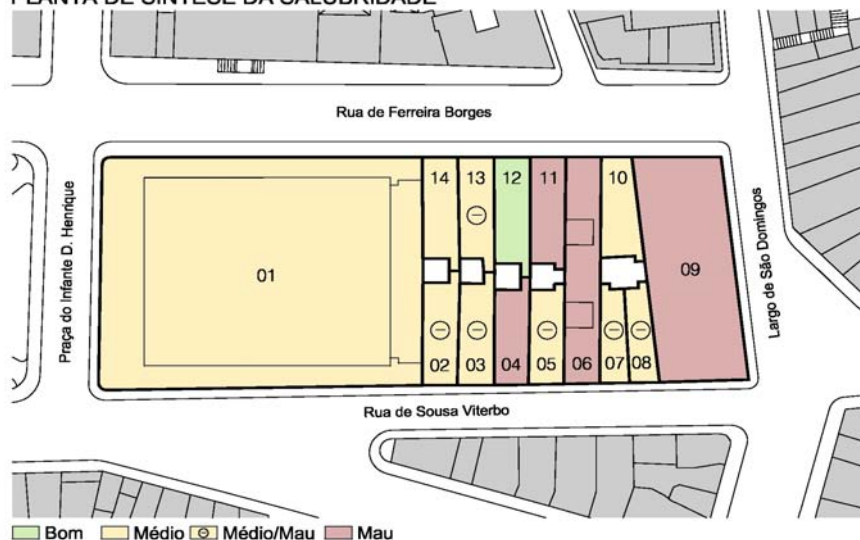
PLANTA DE SÍNTESE DA SALUBRIDADE

A maior parte dos edifícios apresenta-se num nível médio/mau de salubridade (44%) ou mau (28%), não cumprindo as exigências aceitáveis, quer ao nível das instalações sanitárias e cozinhas, quer ao nível da ventilação transversal dos edifícios. Este último aspecto é ainda agravado com as dimensões exíguas dos pátios/saguões e sua insalubridade, resultante da má ventilação, da falta de drenagem das águas pluviais e do depósito de lixo verificado nos seus pavimentos.

No entanto, destacam-se no quarteirão três parcelas em médio estado de salubridade (21%) e, apenas, uma com bom estado de salubridade (7%).

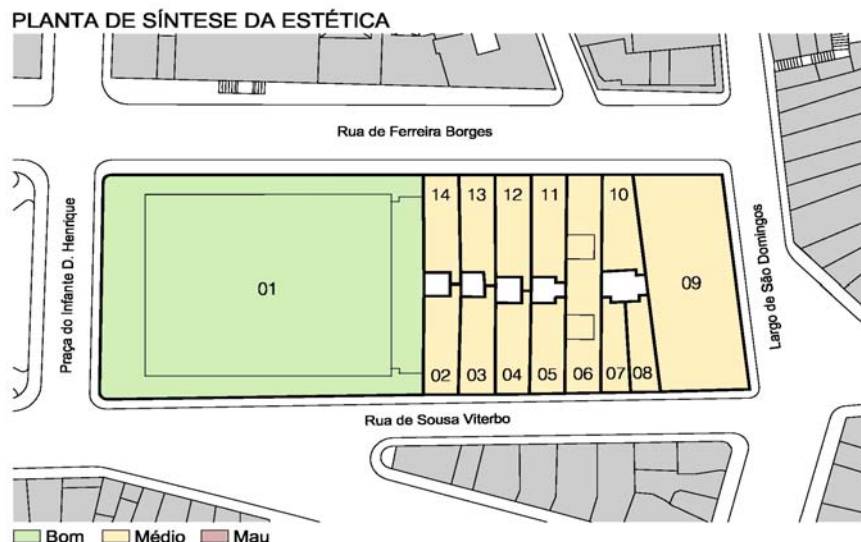
A quase totalidade do quarteirão, treze parcelas, possui um nível médio de estética (93%), e, somente para uma parcela, Mercado Ferreira Borges, o nível bom (7%).

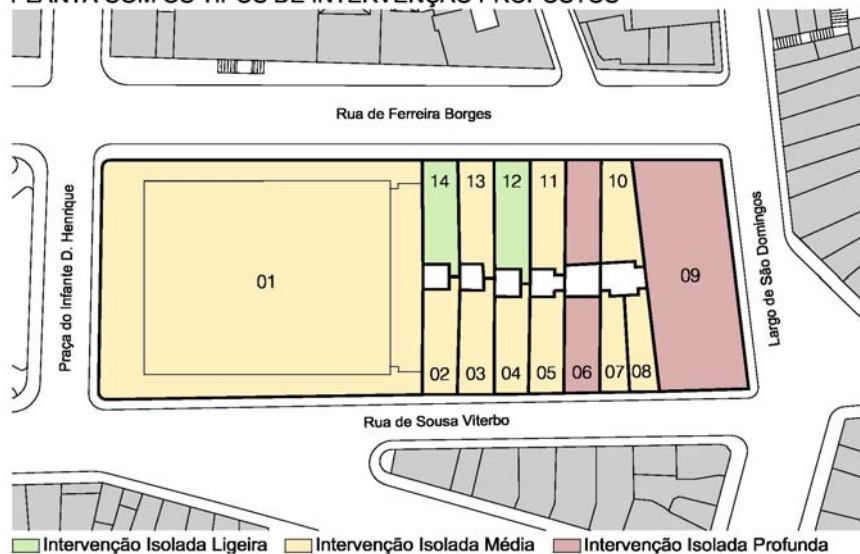
PLANTA COM OS TIPOS DE INTERVENÇÃO PROPOSTOS

Duas parcelas (06 e 09) encontram-se em estado muito avançado de degradação, para as quais se preveem obras de reabilitação profunda. Duas parcelas (12 e 14) encontram-se em bom estado de conservação, mas necessitam de obras de reabilitação ligeira. Para as restantes parcelas preconizam-se obras de reabilitação média, com diferentes graus de intervenção.
