DOCUMENTO ESTRATÉGICO

UNIDADE DE INTERVENÇÃO – QUARTEIRÃO 13006

FERREIRA BORGES

JUNHO 2007

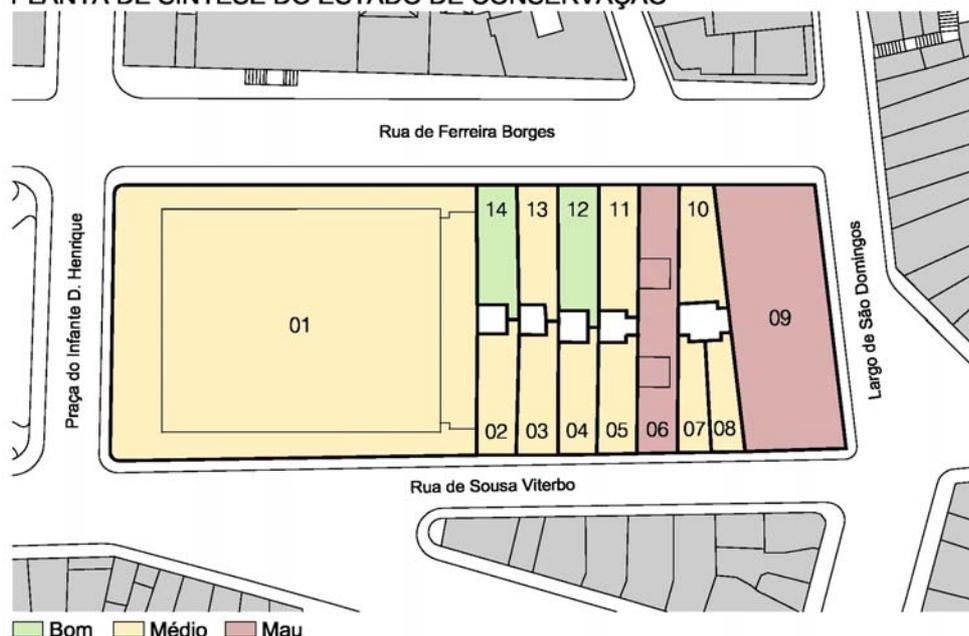
PLANTA DE SÍNTESE DO ESTADO DE CONSERVAÇÃO

Pese embora o estado de conservação médio das parcelas do quarteirão há a referir o generalizado mau estado de conservação dos pátios/saguões, decorrente, sobretudo, das insuficientes ventilação e iluminação directas, que resulta em falta de salubridade e de qualidade estética e ambiental das próprias parcelas.

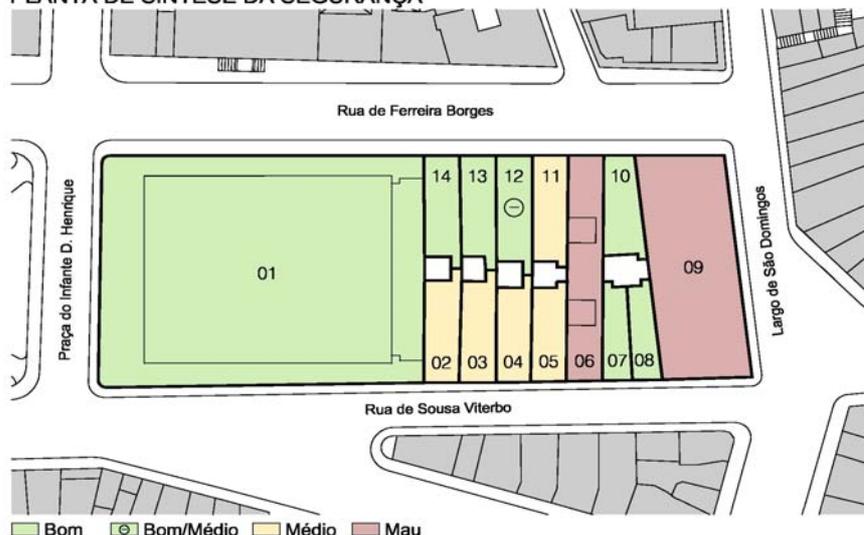
PLANTA DE SÍNTESE DA SEGURANÇA

Nestas últimas cinco parcelas, embora a segurança estrutural dos edifícios seja boa, identificámos falta de segurança para os seus habitantes, face ao mau estado de conservação dos pavimentos (buracos nos soalhos), das paredes (desprendimento de rebocos) e dos tectos (queda de estuques fasquiados).

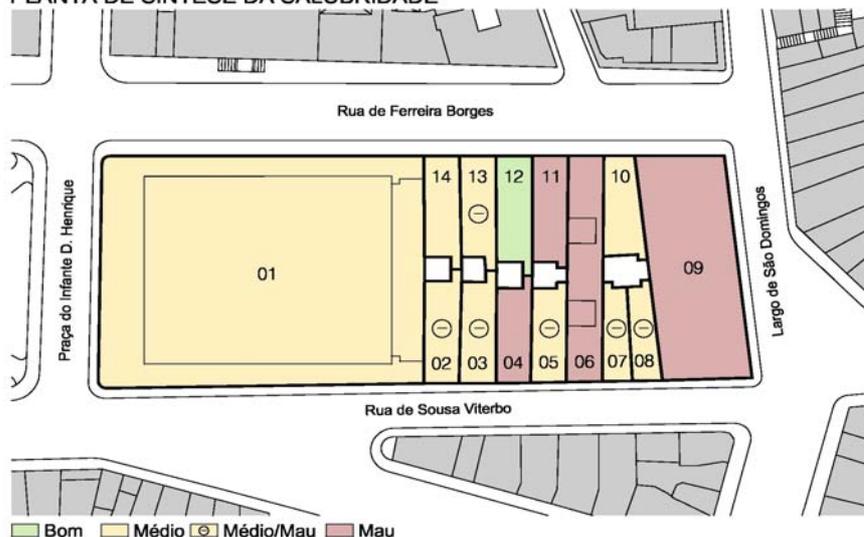
PLANTA DE SÍNTESE DA SALUBRIDADE

A maior parte dos edifícios apresenta-se num nível médio/mau de salubridade (44%) ou mau (28%), não cumprindo as exigências aceitáveis, quer ao nível das instalações sanitárias e cozinhas, quer ao nível da ventilação transversal dos edifícios. Este último aspecto é ainda agravado com as dimensões exíguas dos pátios/saguões e sua insalubridade, resultante da má ventilação, da falta de drenagem das águas pluviais e do depósito de lixo verificado nos seus pavimentos.

No entanto, destacam-se no quarteirão três parcelas em médio estado de salubridade (21%) e, apenas, uma com bom estado de salubridade (7%).

Ainda de salientar que a localização das instalações sanitárias não é a mais adequada na maioria das fracções, face aos actuais padrões de conforto e funcionalidade, uma vez que a sua utilização obriga ao atravessamento da cozinha/varanda exterior e/ou da escada comum do prédio.

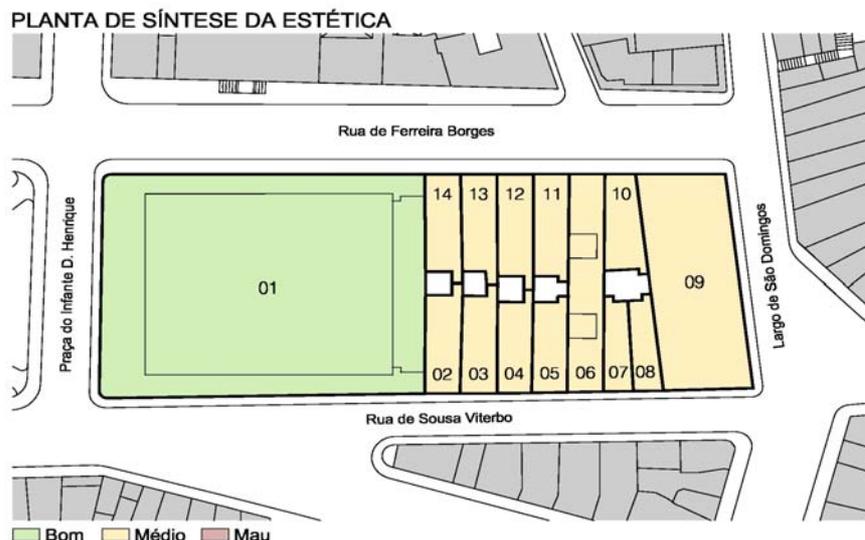
A quase totalidade do quarteirão, treze parcelas, possui um nível médio de estética (93%), e, somente para uma parcela, Mercado Ferreira Borges, o nível bom (7%).
