EIXO MOUZINHO / FLORES

QUARTEIRÃO 14012 – S. DOMINGOS

DEZEMBRO 2009

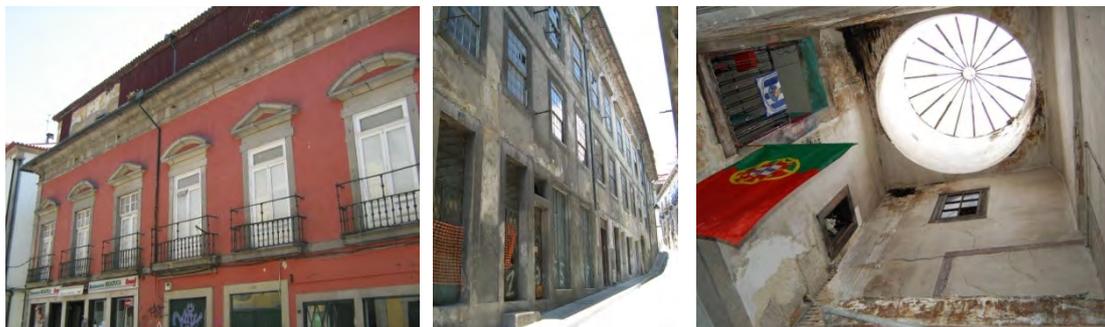
PARCELA 016

À data das vistorias realizadas, 44% dos edifícios deste quarteirão encontravam-se em mau estado de conservação, necessitando de obras profundas. De salientar a parcela 016 que está em avançado estado de degradação e que possui inquilinos a habitar em espaços sem condições de salubridade e segurança.

Intervenção de **Nível Profundo**, segundo a classificação explanada em **Anexo I - Níveis de Intervenção**, com especial incidência nas seguintes orientações:

- Conservação da configuração das fachadas originais e requalificação das mesmas, que inclui o tratamento e pintura de rebocos da fachada principal e a limpeza das cantarias;

- Reparação dos beirais em mau estado e substituição de telhas degradadas nas coberturas, utilizando telha cerâmica da mesma natureza das que se encontram empregues;

- Eliminação e correcção das infiltrações e patologias existentes no interior do edifício;
- Reparação e/ou substituição de pavimentos em mau estado;
- Criação de condições de ventilação adequadas nos compartimentos interiores;
- Reabilitação de revestimento do piso recuado, utilizando materiais tradicionais.

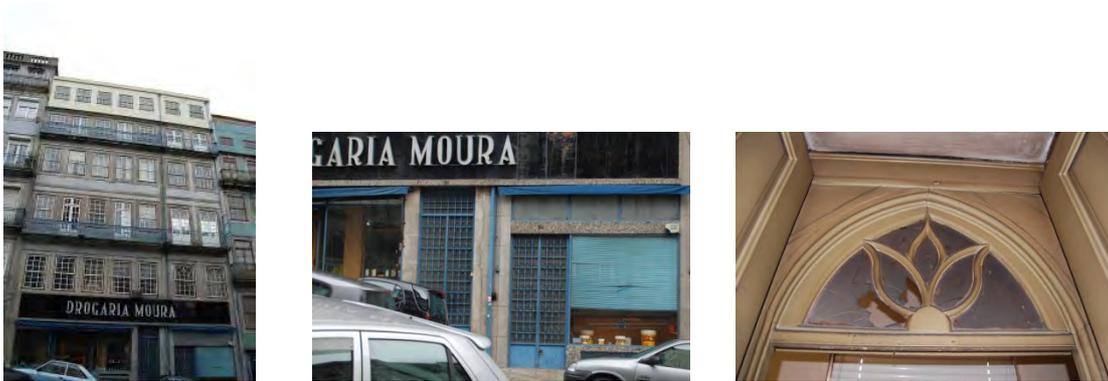
PARCELAS 036 E 037

As parcelas acima identificadas, pertencentes ao mesmo proprietário, encontram-se em mau estado de conservação e os prédios não possuem condições de habitabilidade.

Intervenção conjugada de **Nível Profundo**, segundo a classificação explanada em **Anexo I - Níveis de Intervenção**, com especial incidência nas seguintes orientações:
