## DOCUMENTO ESTRATÉGICO

UNIDADE DE INTERVENÇÃO - QUARTEIRÃO 14047

S. Sebastião

Dezembro 2007

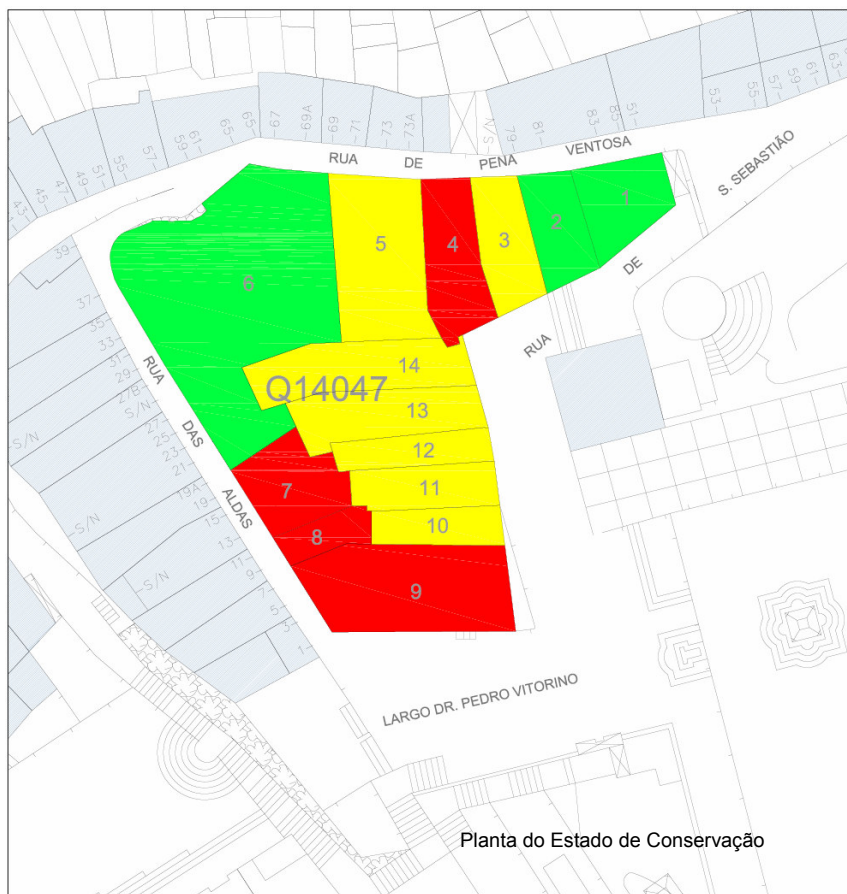
## Estado conservação

Das vistorias efectuadas, foi possível concluir que nesta unidade de intervenção, constituída por 14 parcelas, representando 4182, 65 m<sup>2</sup> de área bruta construída, 3 parcelas (23%), com 949 m<sup>2</sup> de ABC, encontram-se reabilitadas e em bom estado de conservação, sendo 1 parcela pertencente à FDZHP e as outras 2 à Câmara Municipal do Porto.

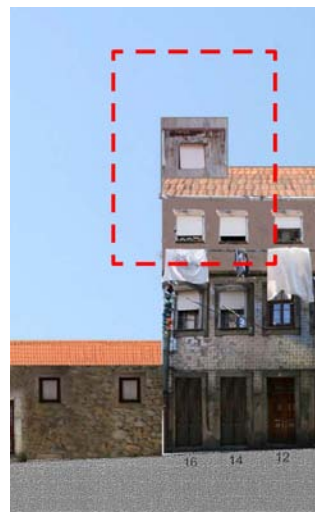
Águas Furtadas a demolir P7

As áreas de implantação dos edifícios serão mantidas. Não se prevê aumento de cérceas, mas sim demolir alguns acréscimos que não se encontram devidamente integrados e acabam por ser focos de infiltração na habitação (parcela 7).

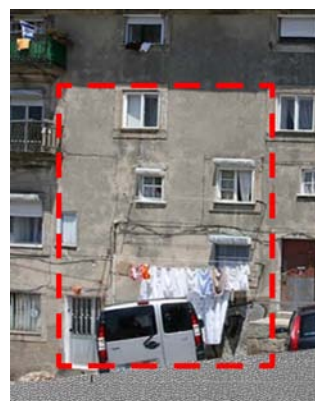
Elementos dissonantes, P9

integrados. Deverão ser corrigidas as dissonâncias existentes, nomeadamente marquises, caixas de estores, gradeamentos exteriores, caixilharias de alumínio, entre outras.
