**PROJECTO
BASE DE DOCUMENTO ESTRATÉGICO**

**UNIDADE DE INTERVENÇÃO - QUARTEIRÃO
14050_Sé**

Outubro 2007

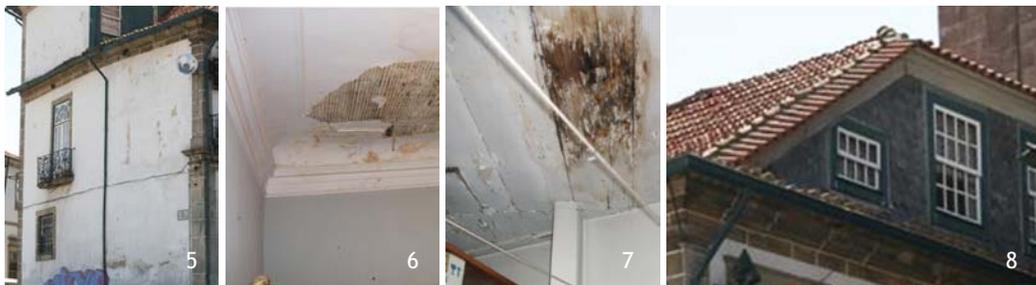
A Casa da Vandoma é de propriedade privada e, de um modo geral, encontra-se em estado razoável de conservação apresenta na fachada principal descasque de tinta no reboco (5), bem como infiltrações de humidades e fissuras nas empenas. O estuque dos tectos, nomeadamente o da sala de jantar (6), encontra-se parcialmente degradado, bem como a estrutura da cobertura que apresenta patologias pontuais como degradação devido a infiltrações a partir da cobertura (7, 8).

Intervenção isolada e reparação das patologias identificadas.

- Pintura das fachadas
- Reparação de caixilharias exteriores, incluindo a respectiva pintura;

- Reparação das vedações, caleiras, rufos e tubos de queda

- Reparação, tratamento e pintura de caixilharias interiores;
- Reparação e/ou substituição de paredes divisórias de madeira em mau estado de conservação;
- Eliminação e/ou substituição de tectos falsos e reparação de estuques, rebocos e pinturas em mau estado;
- Requalificação das instalações sanitárias e de cozinha
- Revisão das redes de águas, saneamento e electricidade

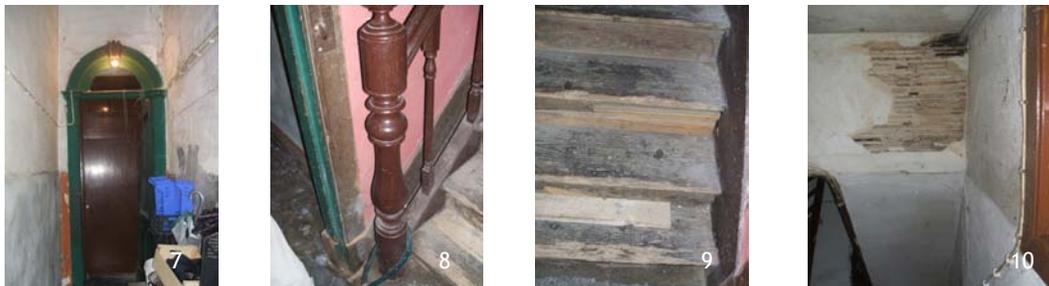
A parcela, propriedade da Câmara Municipal do Porto, está de um modo geral, em estado médio de conservação, no entanto as habitações devolutas com entrada pelo nº10 da Rua D.Hugo encontram-se em avançado estado de degradação.

Apresenta na fachada principal e tardoiz algumas manchas e vegetação no granito. Nas empenas existem fissuras e infiltrações de humidades.

Os pavimentos apresentam sinais de assentamento e degradação provocada pela acção de térmitas na madeira (9).

A cobertura apresenta patologias diversas, fissuras, infiltração de humidades, degradação dos materiais, nomeadamente da estrutura da cobertura com a empena tardoiz (6).

- Pintura das fachadas
- Reparação e/ou substituição de caixilharias exteriores, incluindo a respectiva pintura;
- Limpeza de cantarias;

- Revisão de coberturas e beirais, incluindo a reposição de elementos em falta ou partidos
- Substituição das vedações, caleiras, rufos e tubos de queda

- Reparação, tratamento e pintura de caixilharias interiores;
- Reparação e/ou substituição de paredes divisórias de madeira em mau estado de conservação;
- Eliminação e/ou substituição de tectos falsos e reparação de estuques, rebocos e pinturas em mau estado;
- Requalificação das instalações sanitárias e cozinhas em mau estado;
- Reparação e/ou instalação de novas redes de água, saneamento e electricidade.
- Reparação e/ou substituição de pavimentos

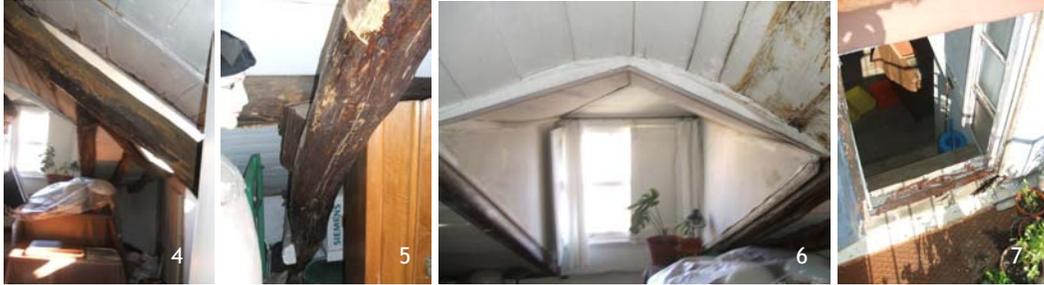
A Casa do Beco dos Redemoínhos, é de propriedade privada e, de um modo geral, está em bom estado de conservação.

A fachada tardoiz recentemente recuperada é em granito revestida a reboco pintado, com caixilharias em madeira e cantaria de pedra. Foram detectadas anomalias na parede de meação com a parcela 4: infiltrações, humidades, fissuras, manchas e fungos devido ao estado de ruína desta mesma parcela.

A estrutura da cobertura é em asna de madeira (4, 5) revestida a telha cerâmica, desenvolve-se em aproveitamento de vão de telhado. O estado de conservação é razoável, apresenta no entanto algumas patologias: fissuras, infiltrações de água que progressivamente tem degradado os remates com a empena com a parcela 4 e fachada principal.

- Reparação de caixilharias exteriores, incluindo a respectiva pintura;

- Revisão da cobertura, incluindo rufos e caleiras, tendo em vista a eliminação de infiltrações existente ao nível do último piso;

- Reparação, tratamento e pintura de caixilharias interiores;

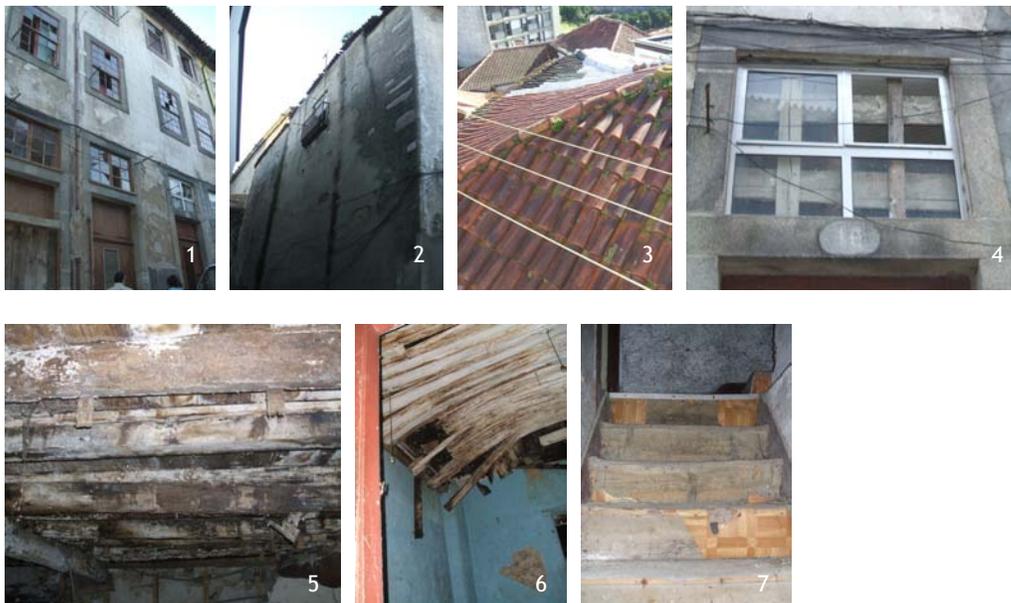
Edifício de r/chão, sobreloja e três pisos, sendo este último ovão de telhado (1). A estrutura vertical em alvenaria de pedra e com travejamento em madeira (5) com revestimento a soalho de madeira.

Encontra-se em estado de Ruína (6).

Intervenção isolada com reabilitação profunda devido ao estado actual de ruína.

Reparação e consolidação das fachadas e empenas em alvenaria de granito

Demolição e reconstituição de todo o interior dado o mau estado da estrutura do edifício e a inexistência de infra-estruturas.

Remoção de todos os elementos dissonantes, como estores e chapas em plástico, cablagens e caixilharias em alumínio (4).
