PROJECTO BASE DE DOCUMENTO ESTRATÉGICO

UNIDADE DE INTERVENÇÃO - QUARTEIRÃO 14011

SOUTO

Maio 2007

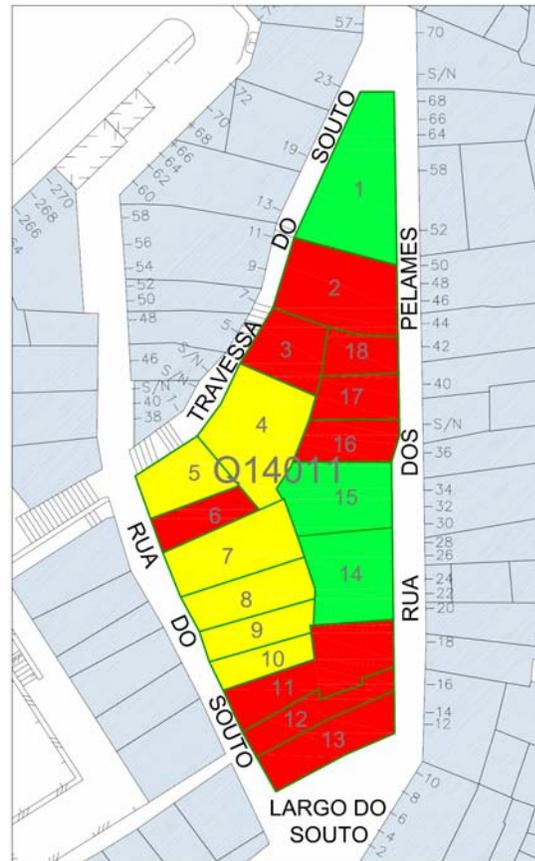
Planta do Estado de Conservação

Das vistorias efectuadas, foi possível concluir que nesta unidade de intervenção, constituída por 18 parcelas, representando 3402,00 m² de área bruta construída, 50% correspondendo a 9 edifícios, com 1464,31 m², encontram-se em mau estado de conservação, necessitando de obras profundas. Sendo ainda de referir que nos prédios devolutos, correspondentes às Parcelas 6, 11, 12, 17 e 18, o estado de conservação do interior é muito mau, apresentando alguns sinais de ruína de pavimentos, paredes interiores, e sem quaisquer condições de habitabilidade.

Das restantes parcelas, 3 (17%) com 613,26 m² de ABC encontram-se reabilitadas e em bom estado de conservação, sendo 1 parcela pertencente à FDZHP e as outras 2 a privados. As restantes 6 parcelas (33%), correspondente a 1324,43 m² de ABC são parcelas privadas, ocupadas, em estado de conservação médio, prevendo-se que todas, com excepção das Parcela 7 e 10, ocupadas por proprietários, possam beneficiar do Programa Recria.
