**UNIDADE DE INTERVENÇÃO DO QUARTEIRÃO DE CARLOS ALBERTO**

**DOCUMENTO      ESTRATÉGICO**

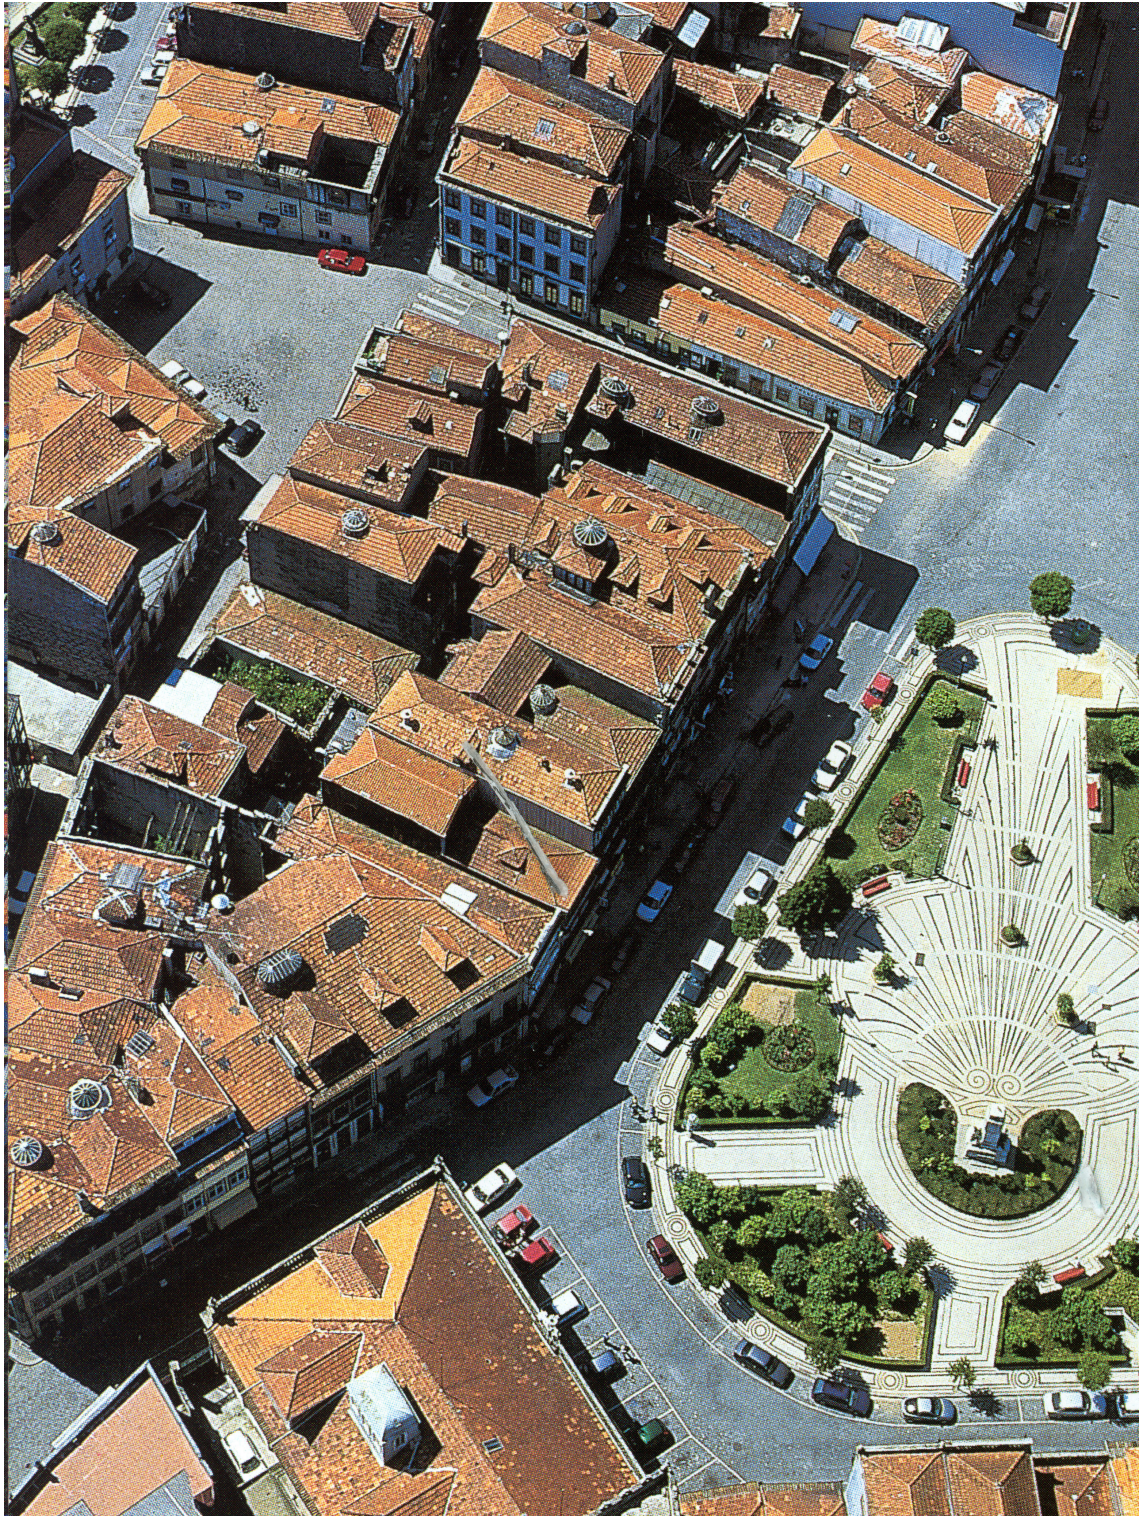
Vista das coberturas – formas de organização, agregação e recorte volumétrico das águas, mansardas salientes e clarabóias,

podendo ainda ser observadas as estruturas destelhadas em ruínas, os saguões e os logradouros. Situação anterior às obras de remodelação da Praça de Carlos Alberto.

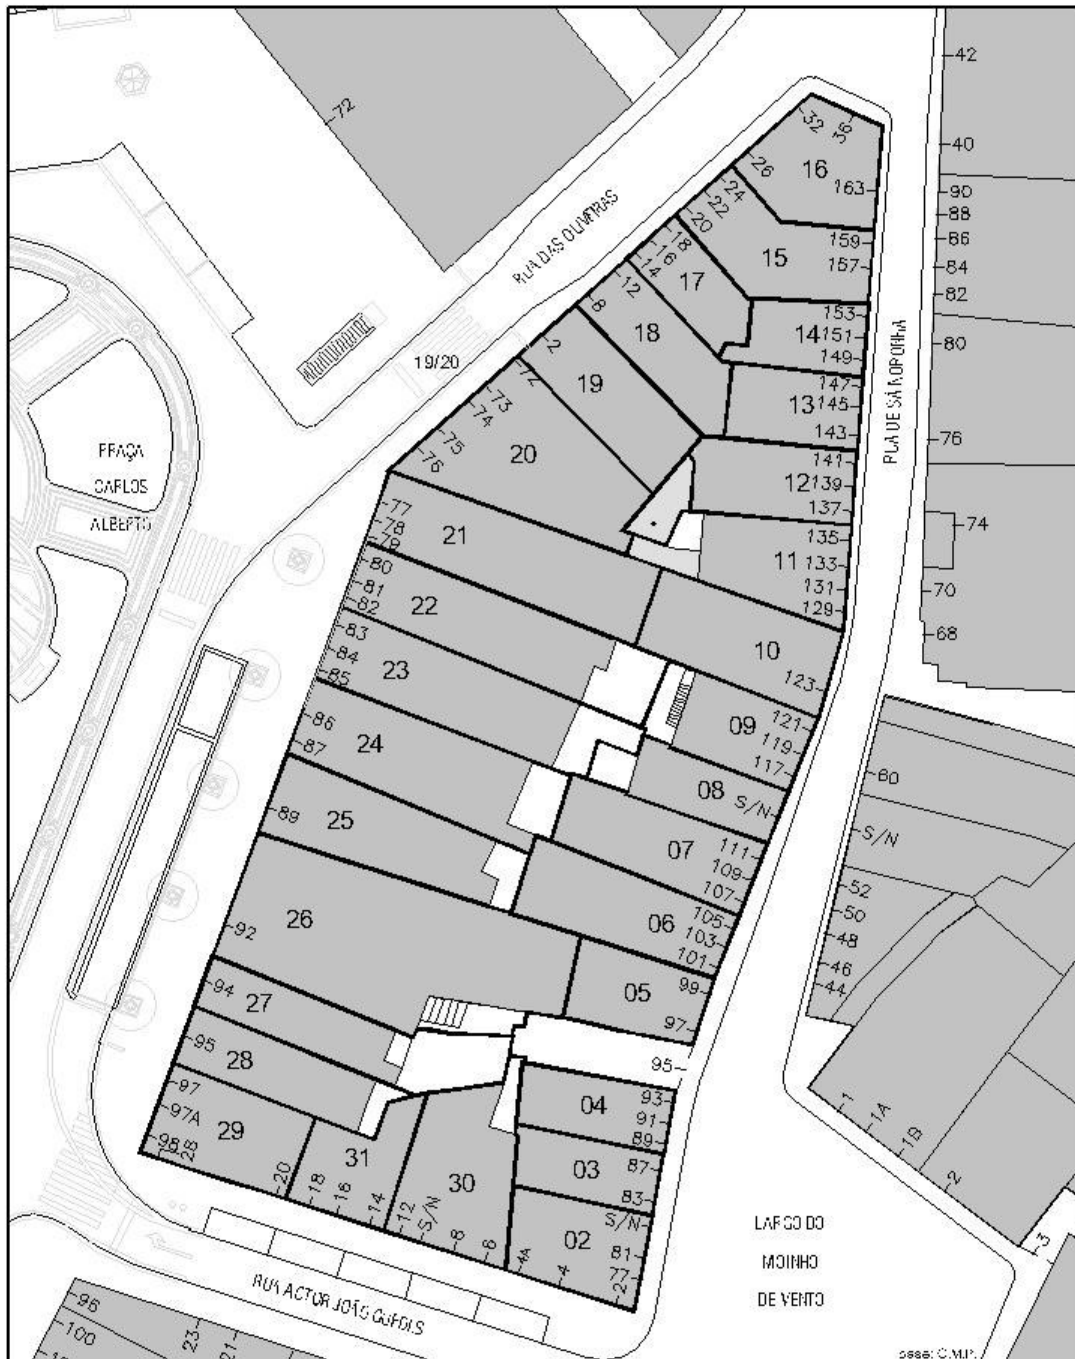
CADASTRO - SITUAÇÃO EXISTENTE

**SITUAÇÃO EXISTENTE**

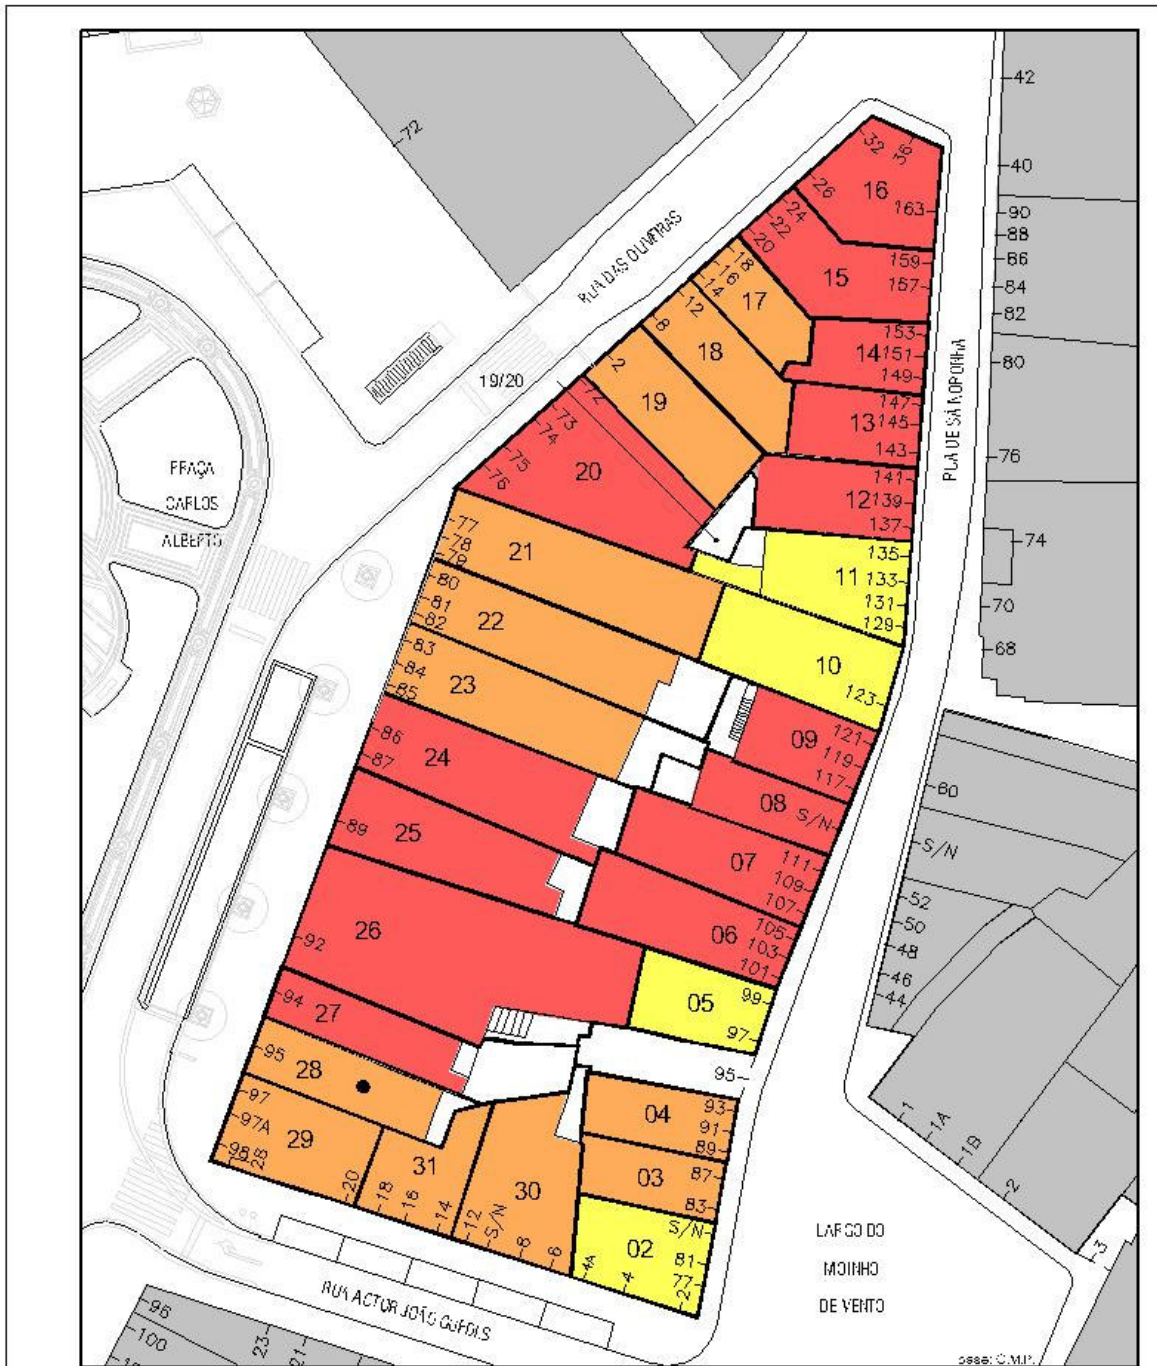
CARTOGRAMA DE SÍNTESE DE ESTADO DE CONSERVAÇÃO ( EC ) E NECESSIDADE DE INTERVENÇÃO ( NI )

- EC / NI
- BOM / LIGEIRA
- RAZOÁVEL / MÉDIA
- MAU / PROFUNDA
- em OBRA

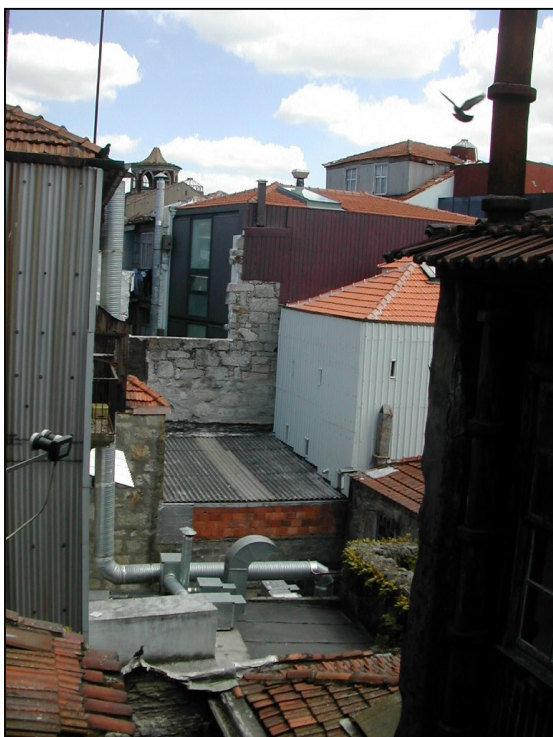
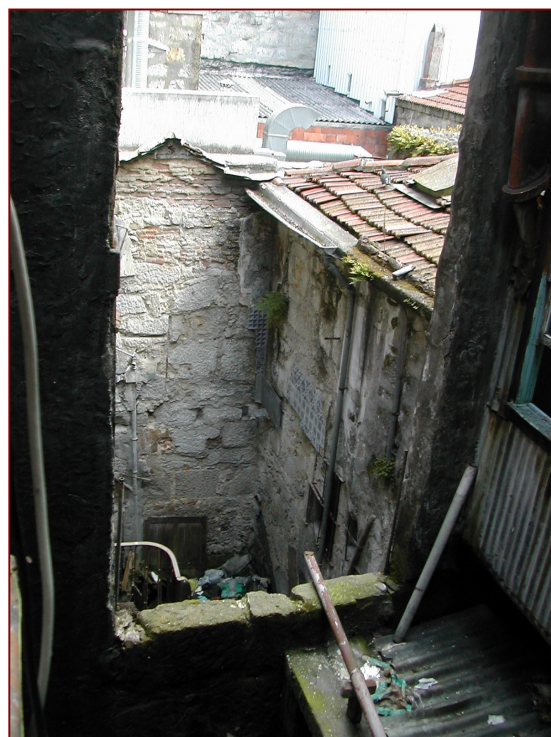
Na parte sul, de formato quadrangular, o aspecto mais saliente é a ausência de ocupação de um conjunto muito significativo de edifícios na sua área central – parcelas 06, 07, 08, 09, 24, 25 26 e 27, nalguns casos correspondendo mesmo à ruína das construções – caso das parcelas 07, 08 e 26. As situações em que ainda se verifica ocupação, caso das parcelas 25 e 27, correspondem a actividades de hotelaria (25) e de serviços (27), mas exercidas em condições que não se coadunam com a importância do local e a requalificação pretendida. De forma mais ou menos agravada, qualquer uma das oito construções referidas, apresenta-se muito degradada necessitando de intervenção profunda. Acresce o facto de o actual formato das construções apresentar para o interior do quarteirão espaços residuais muito degradados e insalubres, potencialmente muito críticos no que respeita à acumulação de lixos e conseqüente risco de propagação de incêndios entre construções.

Vistas interiores dos logradouros na área central do quarteirão

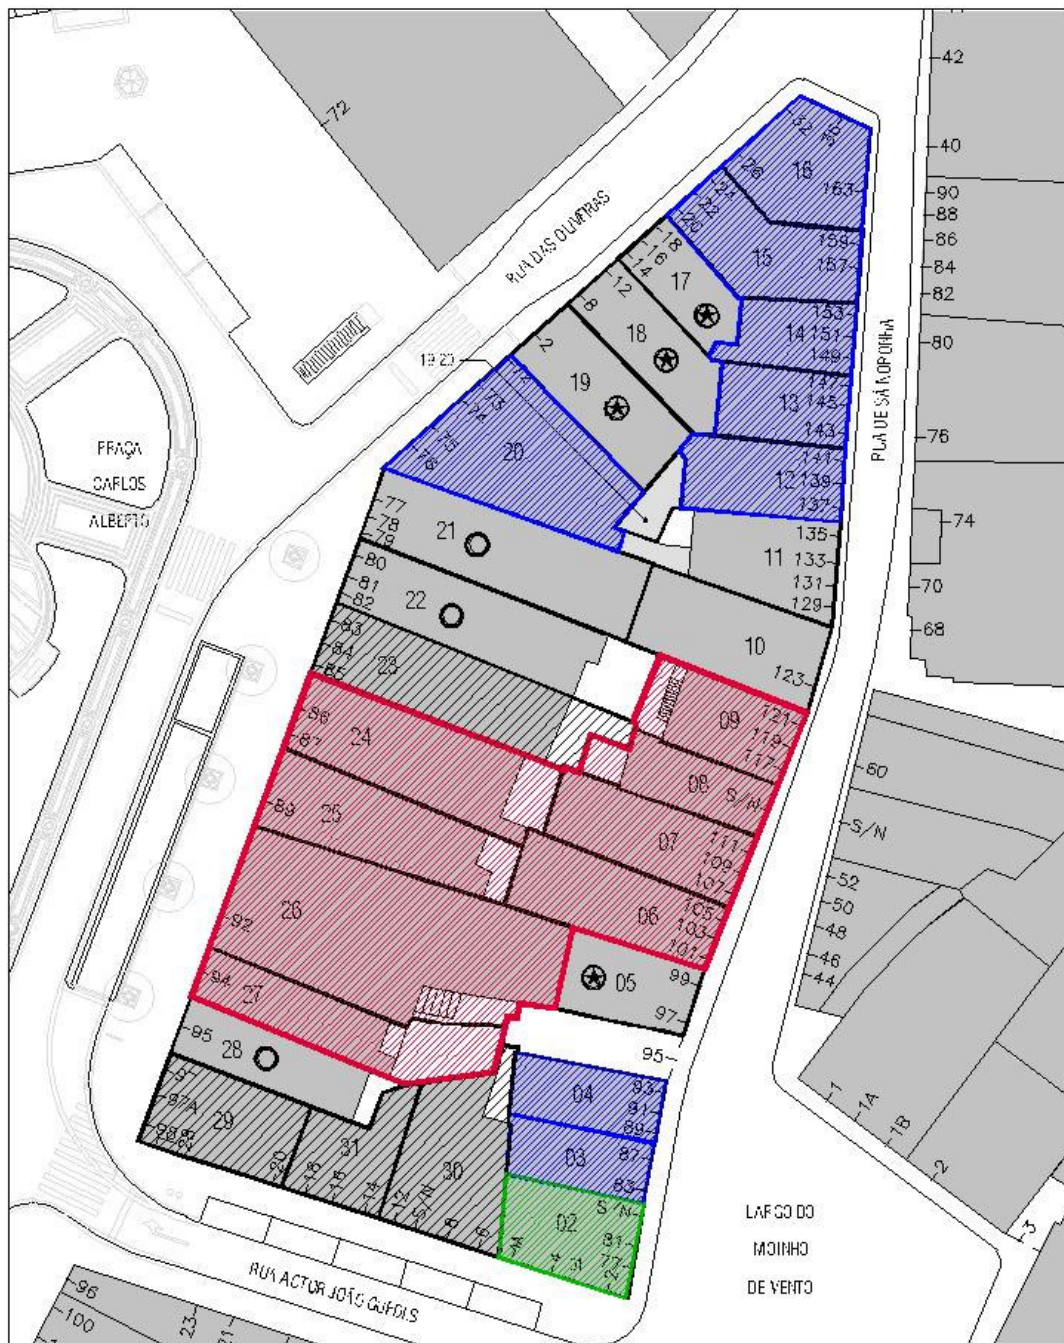
INTERVENÇÕES DE REABILITAÇÃO - CLASSIFICAÇÃO

- Limite Parcelar
- Construção Existente
- Intervenção GFAU 1 (UM)
- Intervenção GFAU 2 (DOIS)
- Intervenção GFAU 3 (TRÊS)
- Intervenção GFAU 4 (QUATRO)
- Acessos normais de Reparação / Modificação
- Possibilidade de Amolgação

Naturalmente numa dada área os edifícios encontram-se em diferentes estados de degradação, sendo conveniente definir de forma tipificada os níveis de intervenção. Esta classificação permite melhorar a gestão do processo estabelecendo critérios que facilitam a tomada de decisão, designadamente no que respeita aos custos das intervenções. Nesta análise deverá ser ponderado se alguns edifícios estão sujeitos a qualquer salvaguarda o que pode condicionar os níveis de intervenção. Neste cenário perfilam-se fundamentalmente três níveis de intervenção e excepcionalmente um quarto, correspondendo respectivamente aos seguintes níveis de reabilitação:

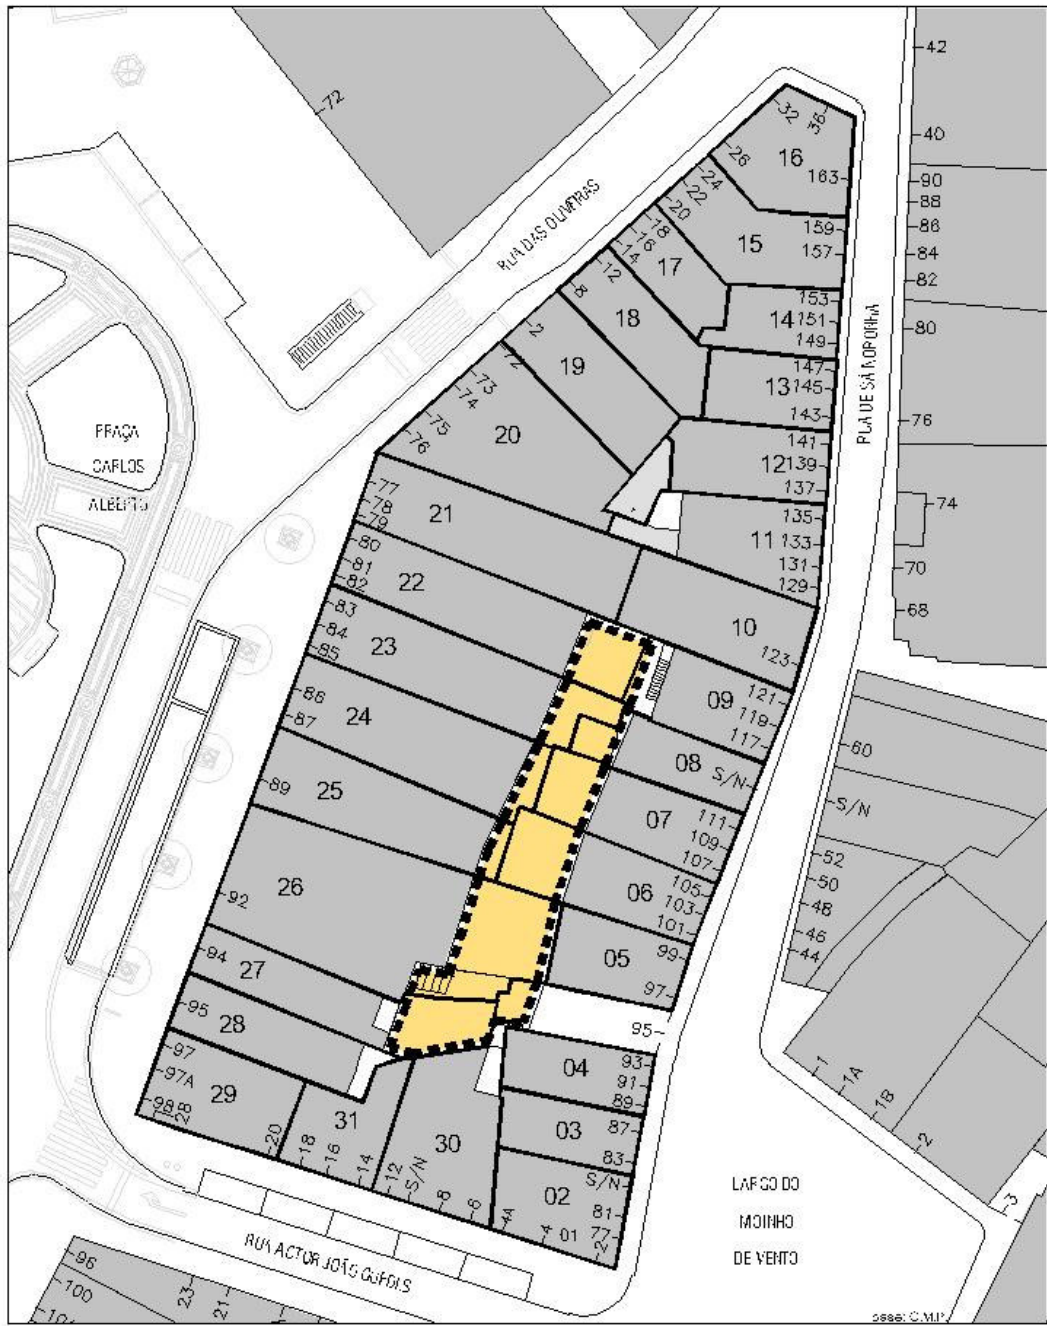
CADASTRO - REFORMULAÇÃO PROPOSTA PARA LOGRADOURO COMUM

REFORMULAÇÃO PROPOSTA
