ÁREA DE INTERVENÇÃO PRIORITÁRIA DO INFANTE

UNIDADE DE INTERVENÇÃO - QUARTEIRÃO 13006

FERREIRA BORGES

CARACTERIZAÇÃO PARCELAR

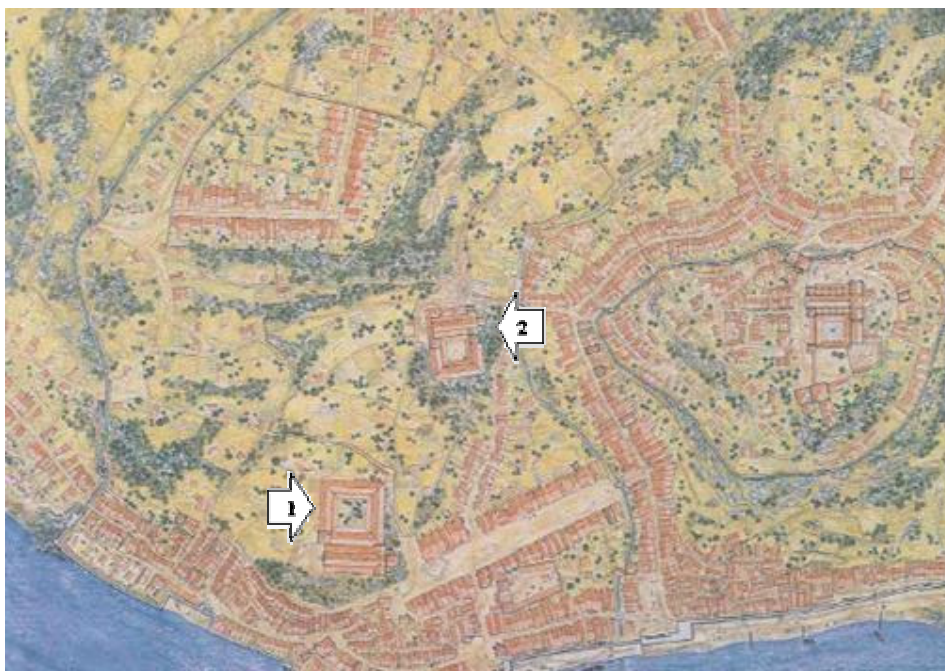
Planta conjectural da cidade do Porto em 1393 (fonte AHMP)
1 – convento dos Franciscanos 2- convento dos Dominicanos

Enquanto o Convento dos Franciscanos deu origem ao Palácio da Bolsa e a respectiva Igreja ficou até aos nossos dias, da Igreja e Convento dos Dominicanos nada restou.

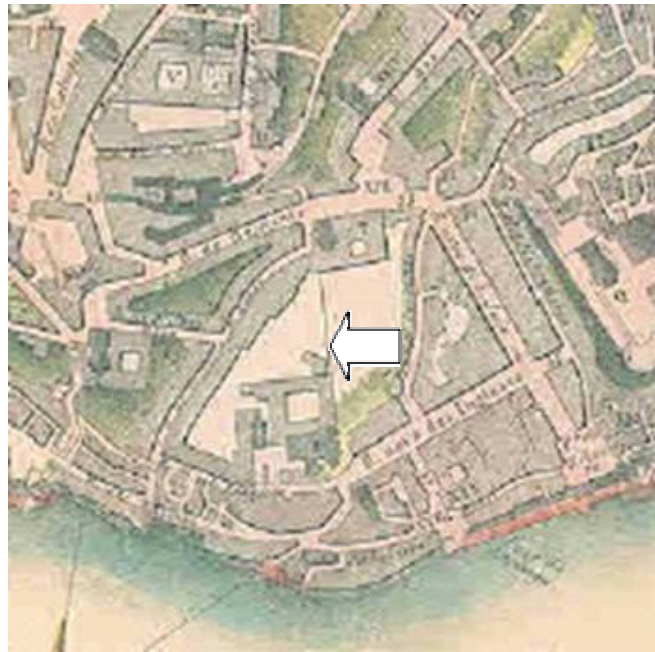
Extracto da planta redonda do Porto de George Balck de 1813
É assinalado o limite entre as cercas de S. Francisco e de S. Domingos
