ÁREA DE INTERVENÇÃO PRIORITÁRIA INFANTE
QUARTEIRÃO 13010
(FEITORIA INGLESA)

ÁREA DE INTERVENÇÃO PRIORITÁRIA DO INFANTE
QUARTEIRÃO 13010
CARACTERIZAÇÃO PARCELAR

Levantamento Sistemático das Áreas de Intervenção Prioritárias – Quarteirão 13010

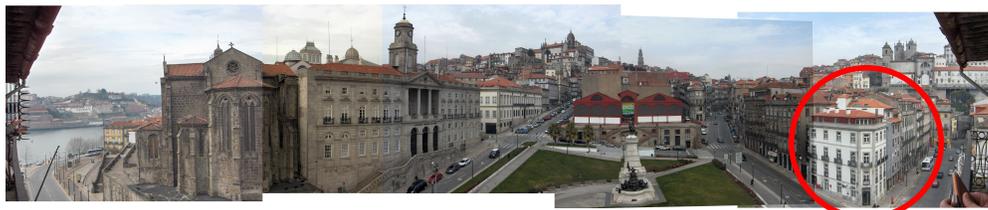
Igreja de S. Francisco	Palácio da bolsa	Mercado Ferreira Borges	Q_13010	Sé do Porto
------------------------	------------------	-------------------------	----------------	-------------

A área que se considera para enquadramento do presente quarteirão, em zona classificada pela UNESCO como Património Mundial, é delimitado pelas ruas do Infante D. Henrique, rua de S. João, Rua de Mouzinho da Silveira, e inclui o pátio de São Salvador e viela com o mesmo nome.

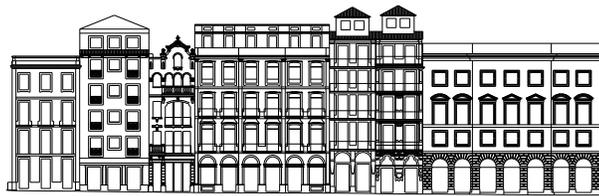
O quarteirão de MOUZINHO / INFANTE enquadra três conjuntos urbanísticos de valor significativo, como já descrito anteriormente: respectivamente com frentes para a rua do **Infante D. Henrique**, para a rua de **S. João** e para a rua de **Mouzinho da Silveira**, com composições notáveis de fachada .

A rua do **Infante D. Henrique**, é constituída por edifícios de épocas distintas mas que, na sua grande maioria, respeitam regras de composição de grande coerência e harmonia de conjunto. O palácio da Feitoria Inglesa¹ é um notável edifício, inspirado no estilo neopaladiano inglês e constitui uma situação especial na rua do Infante D. Henrique relacionada com a rua de S. João.

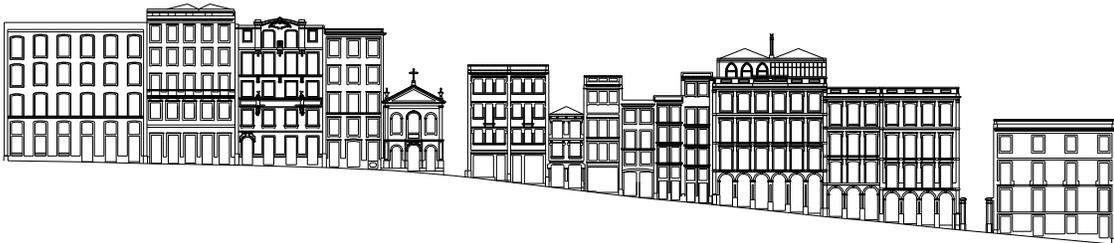
A rua de **Mouzinho da Silveira**, com um perfil transversal de 19 metros, construída no último quartel do século XIX, época da maioria dos seus edifícios, é marcada pelo seu carácter austero e comercial. As suas fachadas são definidas por uma ordem clara de elementos singulares sem carácter de excepção, os vãos de rés-do-chão fecham em arco ou, mais comumente, rectangulares, com entablamento saliente. Salienta-se a presença de um piso recuado, sobre o entablamento de fecho da fachada.

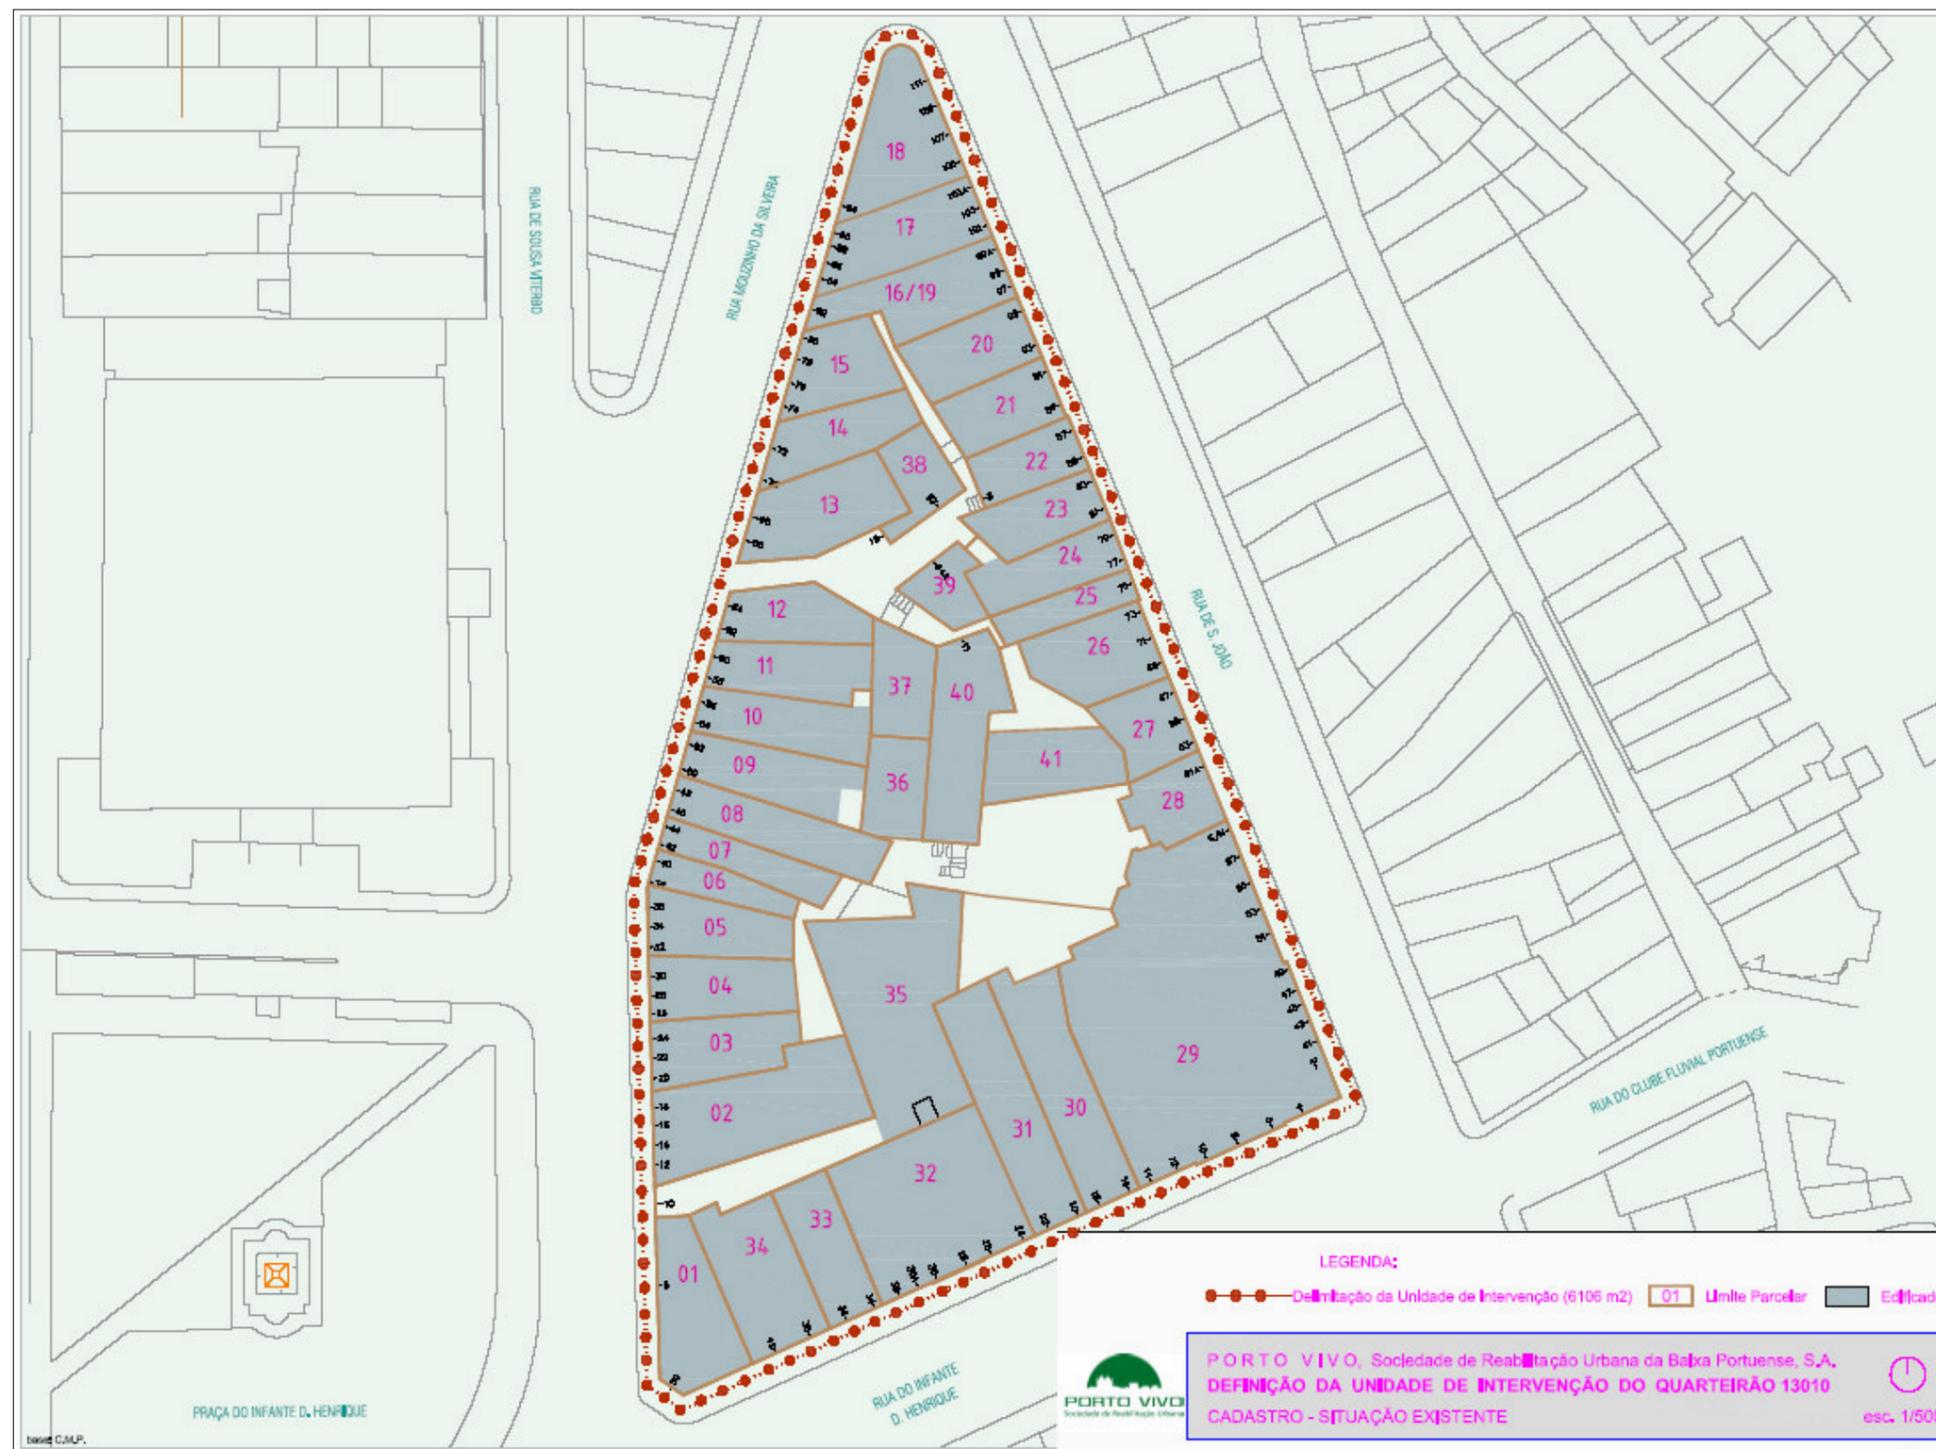
2.1 DELIMITAÇÃO PARCELAR (*)

(*) Nota: A identificação das parcelas (código numérico) tem carácter provisório e está sujeito a verificação e eventual correcção posterior.

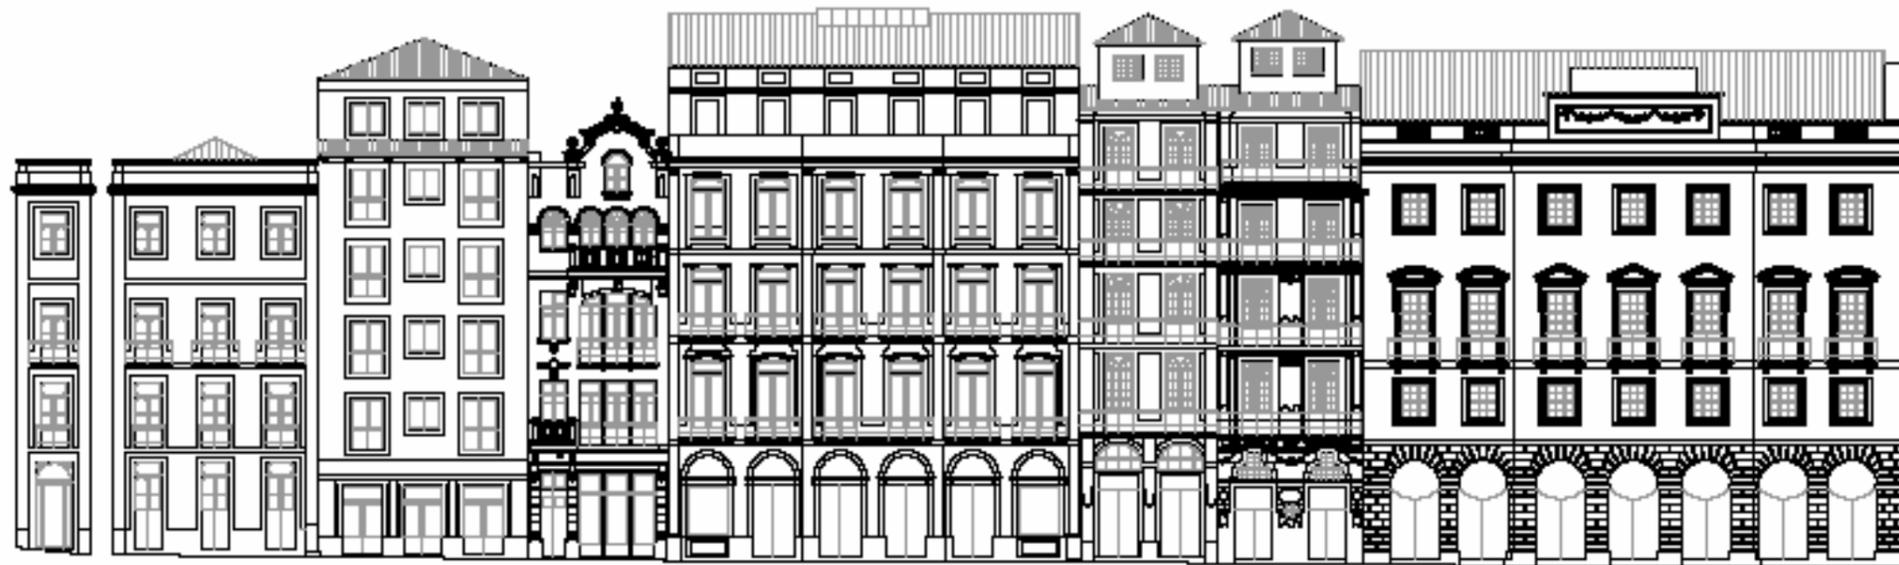
Rua do Infante D. Henrique

01	01	34	33	32	31	30	29
----	----	----	----	----	----	----	----
