PROJECTO BASE DE DOCUMENTO ESTRATÉGICO
UNIDADE DE INTERVENÇÃO – QUARTEIRÃO 13010
FEITORIA INGLESA (VERSÃO WEB)

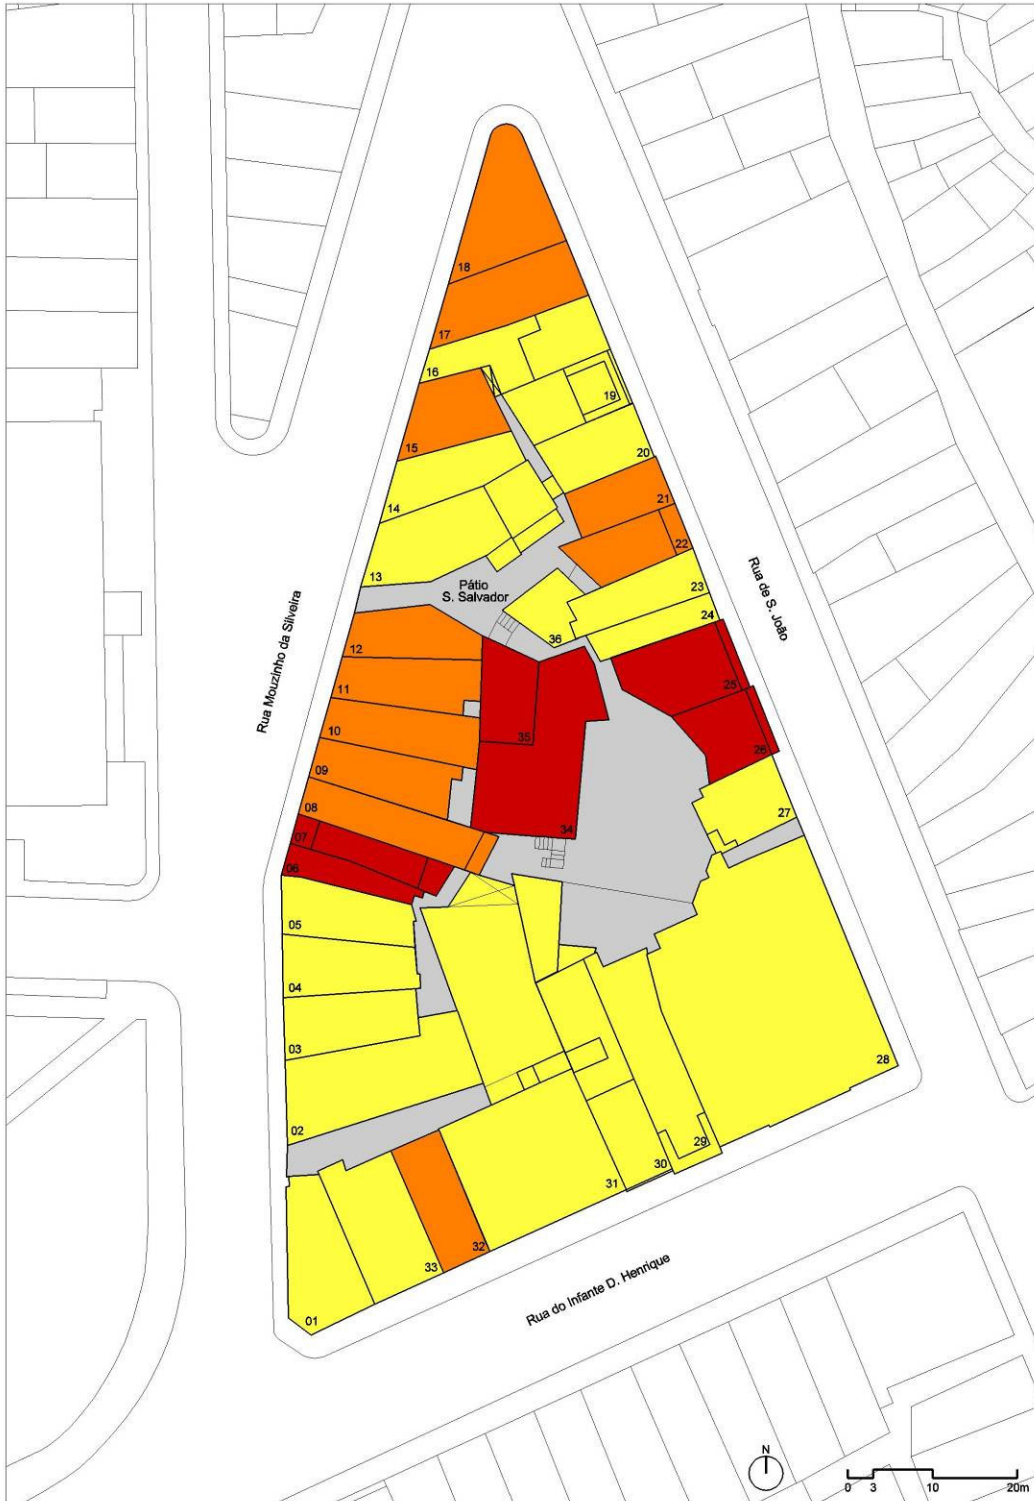
Planta síntese existente - Estado de conservação

No que se refere ao estado de conservação das edificações, cerca de dois terços das parcelas encontram-se num estado razoável ou mau, 8% em ruína e apenas 28% em bom estado. Associado a todo este avançado estado de degradação, verifica-se que cerca de 35% das fracções se encontram devolutas, factor que contribui de forma determinante para o agravamento das condições não apenas de salubridade do quarteirão, como inclusivé de segurança.
