**D O C U M E N T O   E S T R A T É G I C O**

**Unidade de Intervenção Pelames \_ Quarteirão 14002**

**VOLUME I**

**Março 2008**

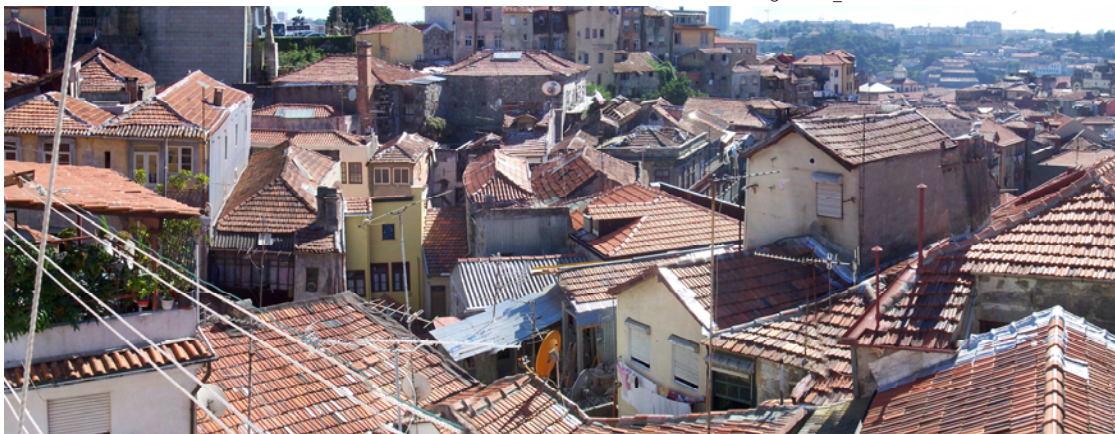
Fig. 42\_ Interior do Quarteirão

A Rua dos Pelames é o principal foco de degradação do quarteirão, aqui a ruína propaga-se de parcela em parcela, encontrando-se nestas condições as parcelas P4, P11, P12 e P14.

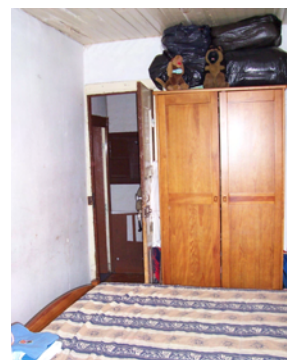
Fig. 49\_ Quarto (P27)

A ocupação dos fogos acontece de modo desorganizado, fruto da disponibilidade encontrada propiciando uma situação recorrente na distribuição e organização interna dos edifícios, a tipologia repartida, que consiste na distribuição de áreas de habitação com interligação através de espaços comuns, sem que exista um mínimo de privacidade ou conforto para quem nelas habita.

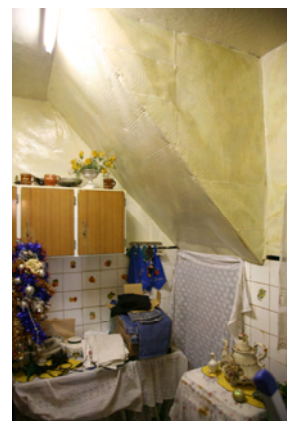
Fig. 50\_ Cozinha (P19)

A estas associam-se frequentemente as roturas das redes de abastecimento de águas, das redes de drenagem de águas residuais e as más condições das instalações sanitárias, providas de chuveiro sem qualquer tipo de base, apenas com um ralo instalado no pavimento.

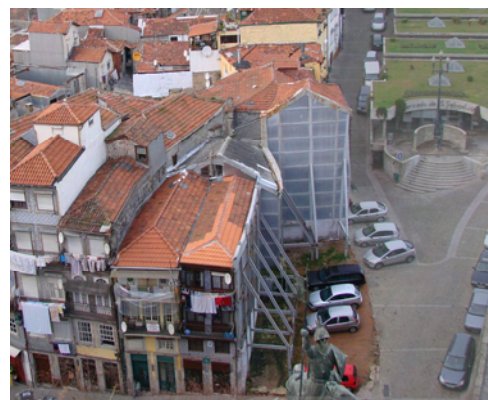
Fig 53 \_ Gaveto visto do Largo da Sé

4. Atendendo a que os prédios correspondentes às parcelas 37 e 40 estão em mau estado de conservação, têm dimensões reduzidas, os correspondentes às parcelas 38 e 39 têm que ser reedificados e a que há necessidade de criar habitações com as condições e conforto e salubridade exigidas actualmente, estes devem ser reabilitados conjuntamente, por forma a criar habitações com as referidas condições e com acessos independentes das áreas afectas a comércio. Eventualmente, poderão ser incluídos nesta operação os prédios correspondentes às parcelas 41 a 44, o que permitirá resolver os problemas de sobreocupação desta parte do quarteirão e dotar estes prédios de condições de salubridade que, na actual configuração, não possuem.
