## **Documento Estratégico**

### **Quarteirão 12062 – Pensão Monumental**

**Junho 2008**

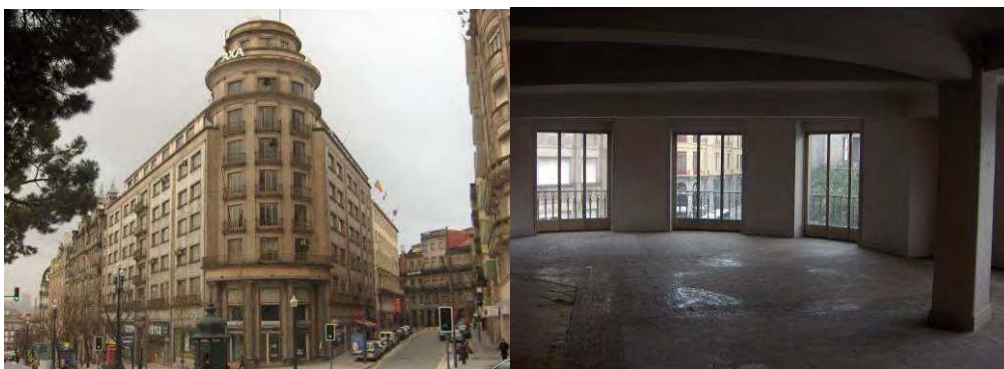
A **parcela 005** é ocupada por um edifício de serviços, integrando actividades diversas, como seja a hotelaria, escritórios, consultórios médicos e comércio.

O edifício conta com 2 caves, com aberturas para o interior da parcela onde existe o logradouro, rés do chão, 5 pisos e recuado, estando ocupado em cerca de 50% da sua área: as caves, com excepção daquelas que pertencem aos três estabelecimentos comerciais, estão devolutas, o piso 2 está praticamente devoluto também.

Este edifício cuja edificação remonta ao final do século XIX, foi intervencionado já durante o século XX, sendo-lhe introduzida uma estrutura de betão armado no seu núcleo central, aquele que contém a caixa de escadas e 2 caixas de elevadores. O restante volume do edifício, onde se organizam as áreas privadas, conta com a estrutura de madeira e divisórias de tabique. O estado de conservação geral é razoável, sendo que se apercebe que está já em curso um processo de degradação que se está a intensificar no volume construído com estrutura de madeira.

No piso térreo a caixilharia é distinta nas duas frentes comerciais pertencentes à mesma loja, numa montra aço e noutra alumínio.

- Impõe-se também corrigir deteriorações existentes ao nível das caixilharias do piso térreo, aproveitando tal oportunidade para harmonizar o desenho, os materiais e as cores dessa mesma caixilharia

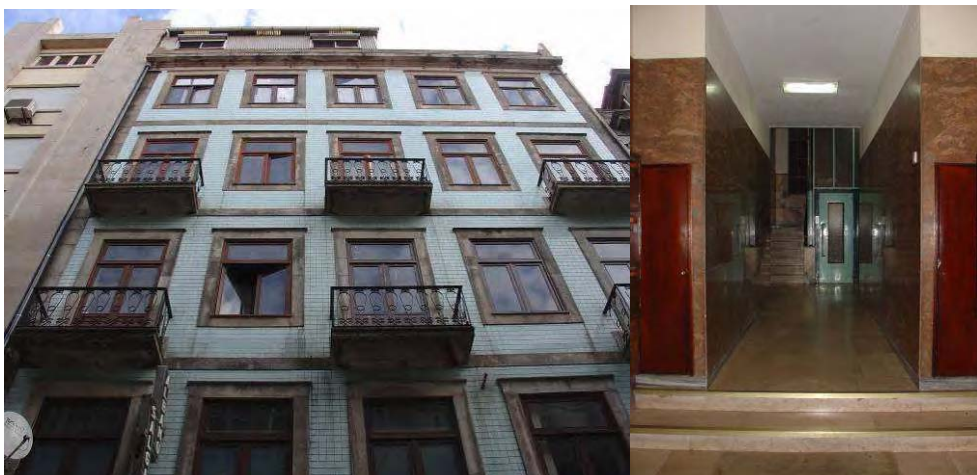
A **parcela 007** está ocupada por um edifício estruturado em propriedade horizontal, de cave, rés do chão, 3 pisos e recuado. Na cave e rés do chão está instalada uma loja comercial que comunica por ambos os pisos, com a loja da parcela vizinha (P006). Os pisos superiores do edifício estão devolutos, sendo que a habitação unifamiliar original está ocupada com serviços e duas habitações – note-se que as fracções dos pisos 1 e 2 são interrompidas pela caixa de escada que é um espaço comum às fracções.

Quer a cave, quer parte do rés do chão, quer ainda parte do piso 1, integram um corpo construído que prolonga a mancha de implantação original do edifício, situação que surgiu através da ocupação integral do logradouro, com prejuízo das condições de salubridade e estética do miolo do quarteirão.

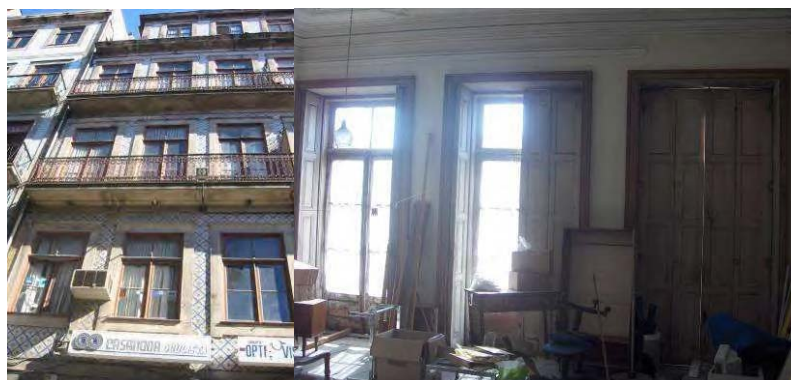
Na **parcela 008** existe um edifício com cave e 5 pisos. O piso térreo tem atividade comercial e existem ainda dois pisos ocupados com habitações, se bem que funcionando em fracções que não se adequam à tipologia unifamiliar que estruturava o edifício – neste caso, no 4º e último piso, o residente ganhou privacidade através do encerramento do patamar, mas no 3º piso o fogo divide-se entre frente e traseiras, tendo na frente três quartos e nas traseiras, sala, cozinha e instalação sanitária, o que não é funcional pois a comunicação entre as partes é realizada pelas escadas comuns.

O edifício foi prolongado na sua profundidade inicial e ocupa toda a parcela. O prolongamento existe ao nível da cave (apenas na parte que foi anteriormente o logradouro), no piso térreo e no piso 1, e está em elevado estado de degradação, ao contrário da restante área do edifício que se encontra ainda com algum estado razoável de conservação, carecendo essencialmente de obras de conservação. A área de expansão do edifício conflitua com a desejável qualidade estética do miolo do quarteirão, bem como impede o bom arejamento e insolação da parcela e das parcelas vizinhas.

- Conservação integral do interior, designadamente das paredes e tectos deterioradas pelas infiltrações de humidades nos diversos pisos
- Demolição do corpo avançado face à fachada tardoz original, quer no piso térreo, quer no piso 1 – passando o logradouro a existir ao nível do R/C o que contribui para a melhoria das condições estéticas e de salubridade do logradouro e do interior do quarteirão

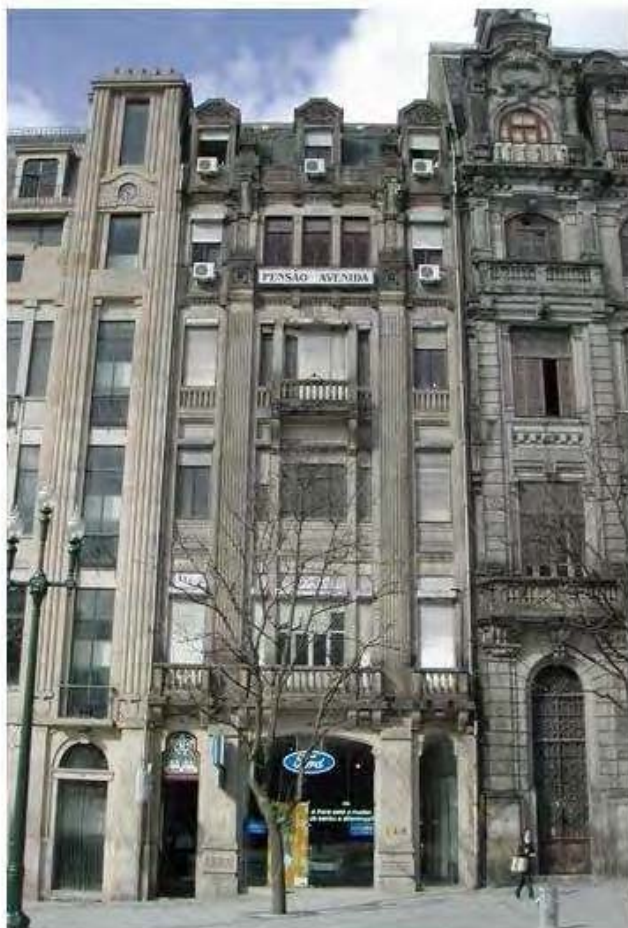
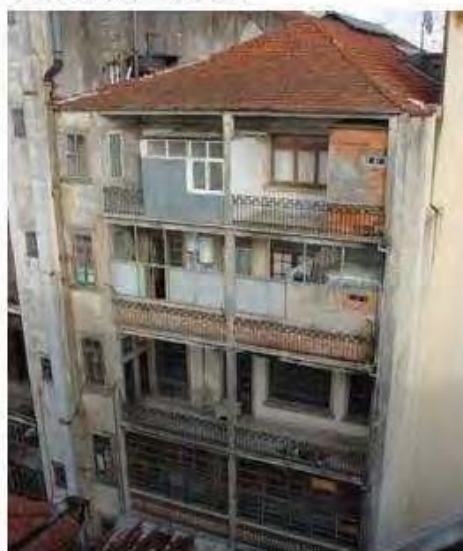
**ÁREA DA PARCELA:** ..... 600,00 m<sup>2</sup>  
**ÁREA DE IMPLANTAÇÃO:** ..... 422,50 m<sup>2</sup>  
**ÁREA DE LOGRADOURO:** ..... 177,50 m<sup>2</sup>  
**ÁREA BRUTA CONSTRUÍDA:** ..... 1960,00 m<sup>2</sup>  
**ESTADO DE CONSERVAÇÃO:** ..... Mau  
**USOS POR PISO:** ..... Cave e R/C = Comércio  
 ..... 1.º, 2.º e 3.º Andares = Devolutos  
 ..... 4.º Andar e Piso Amansardado = Pensão

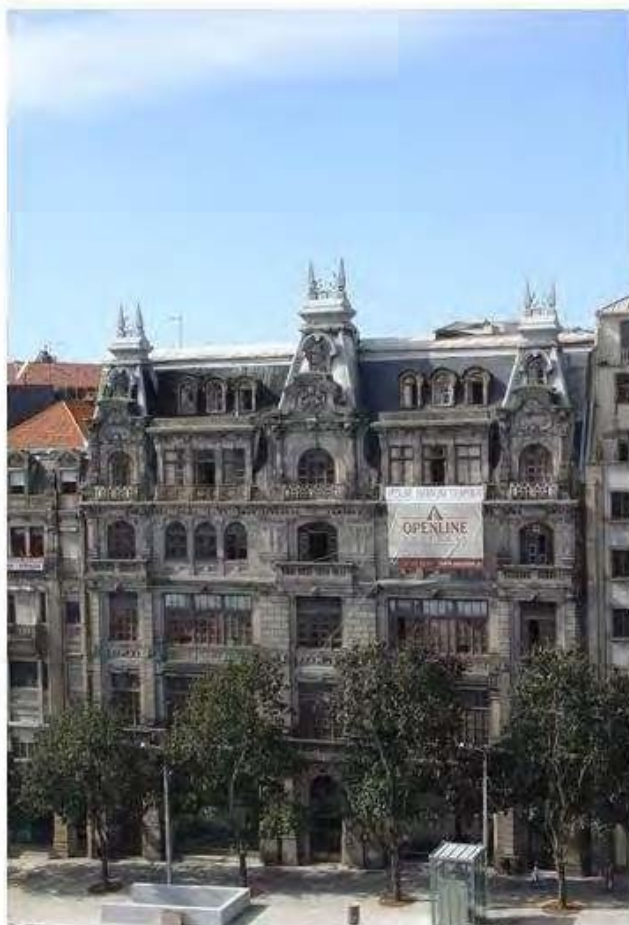
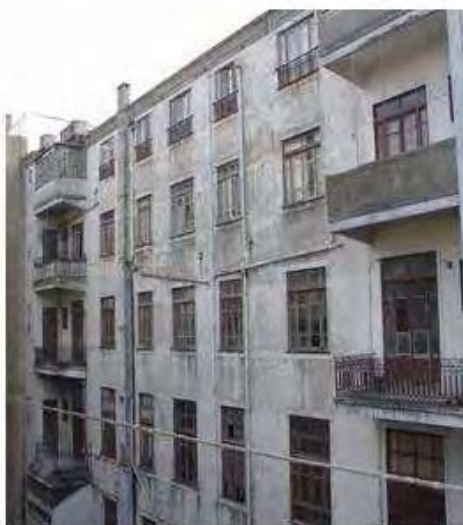
Parcela\_003

**ESTADO DE CONSERVAÇÃO:** ..... Mau

**USOS POR PISO:** ..... Totalmente devoluto

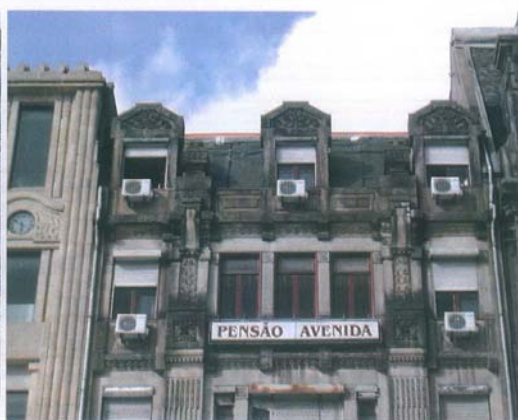
Fig. 2 – Perspectiva do imóvel – Av. Dos Aliados

Como se pode constatar pela observação das figuras 1 e 2, a fachada principal é de pedra de granito lavrada e está em razoável estado de conservação, apresentando manchas de humidade e musgos, provocadas pela infiltração e escorrimento de águas pluviais. As varandas e sacadas existentes são também de granito, com guarda de balaústres, em razoável estado de conservação. As caixilharias são, em geral, de

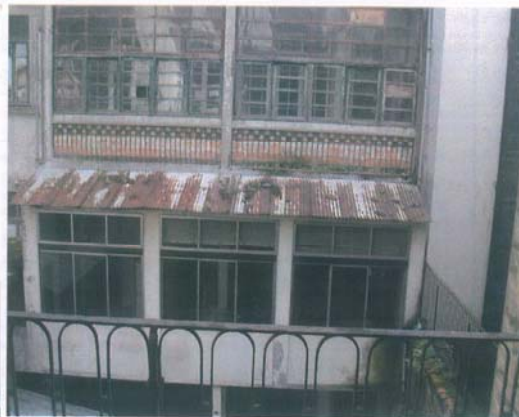
Fig. 4 – Fachada de tardoz – 1º e 2º andares

Estes andares encontram-se totalmente devolutos. São compostos por diversas divisões em mau estado de conservação, denotando infiltrações, apodrecimento e destacamentos do reboco e estuques, em paredes e tectos, principalmente no 3º andar. O mau estado de conservação da fachada de tardoz destes dois pisos é visível na fig. 4.

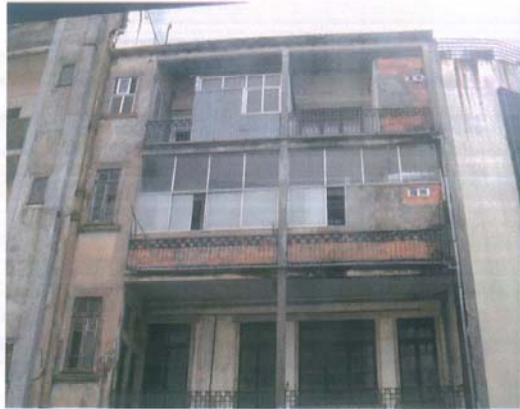
Fig. 5 – Perspectiva do imóvel – fachada de tardoz

A fachada das traseiras é em alvenaria de pedra, originalmente rebocada e pintada. O reboco encontra-se degradado, fissurado, com destacamento das argamassas.

Na maioria dos pisos as varandas existentes foram transformadas total ou parcialmente em marquises, com recurso a panos de tijolo sem acabamento e caixilharias de alumínio de má qualidade, descaracterizando a traça original da fachada. Esta fachada está em mau estado de conservação (fig. 5 e 6)

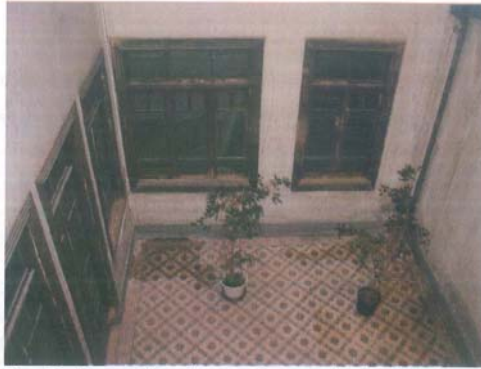
Fig. 7- Perspectiva do saguão – rede de águas residuais

A rede de drenagem de águas pluviais existente na fachada da Av. dos Aliados encontra-se, aparentemente, em razoável estado de conservação. Na fachada de tardoz esta rede encontra-se em mau estado de conservação. Na zona do saguão a rede de drenagem de águas residuais encontra-se à vista, estando em razoável estado de conservação (fig. 7 e 8).

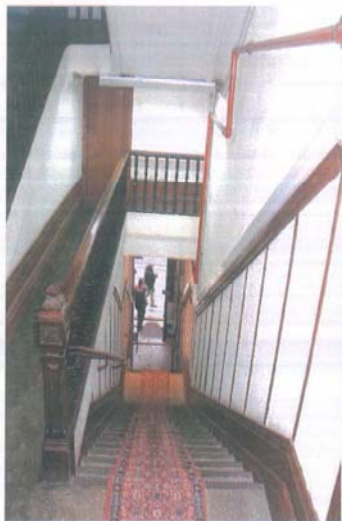
Fig. 9– Perspectiva da caixa de escadas

A entrada para o imóvel é feita a partir do n° 141 da Avenida dos Aliados. O acesso aos pisos superiores é feito por uma caixa de escadas e por elevador a partir do 1° andar. Os lanços de escadas são revestido a marmorite com balaustrada em madeira exótica, faltando alguns dos balaústres. As paredes são rebocadas e pintadas.

De um modo geral, as zonas comuns, incluindo os acessos verticais, encontram-se em razoável estado de conservação (fig. 9 e 10).

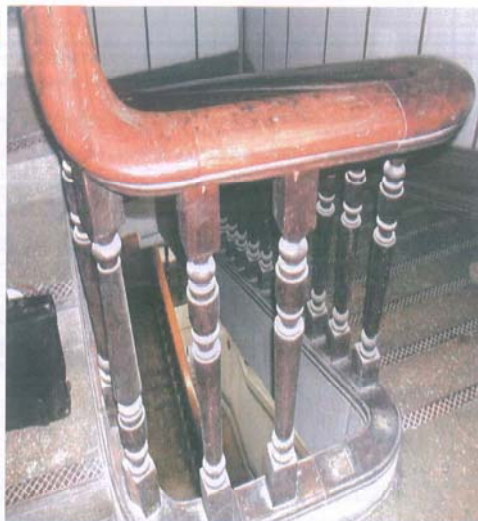
Fig. 10– Balastrada – elementos em falta

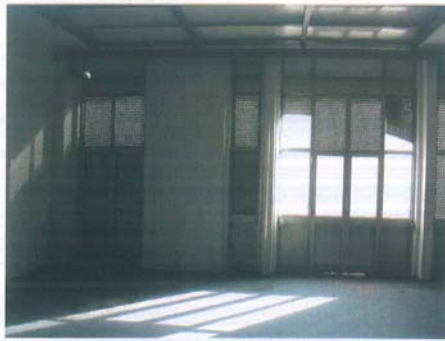
Fig.11 – Perspectiva interior – 2º Andar

Os pavimentos de soalho encontram-se degradados.

Estes andares não apresentam condições de habitabilidade.

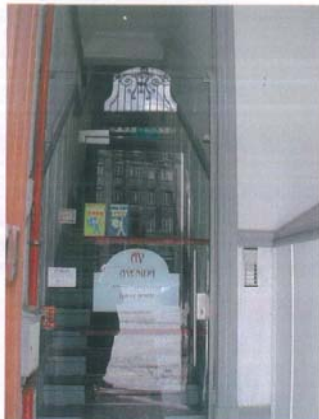
Fig.15 – Perspectiva interior - entrada

Pode –se considerar que a pensão possui condições de habitabilidade, o que pode constatar-se pela observação das figs. 15, 16 e 17, a despeito de o inquilino ter

referido a necessidade de obras de conservação principalmente no que respeita a problemas com infiltração de humidades.

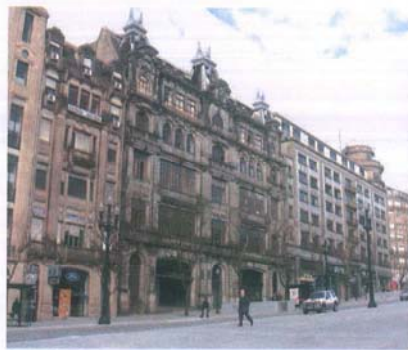
Fig. 1 – Perspectiva do imóvel, na Av. dos Aliados

Como se pode constatar pela observação das figuras 1 e 2, estruturalmente as fachadas são em alvenaria de pedra granítica lavrada e estão em razoável estado de conservação, denotando-se manchas de humidade, provocadas pela infiltração de águas pluviais, com a evaporação, migração e deposição dos sais na superfície da parede. As varandas dos pisos inferiores são em pedra granítica, notando – se a presença de humidades, enquanto que as dos pisos superiores são em ferro e encontram-se oxidadas, estando na generalidade em médio/ mau estado de conservação.

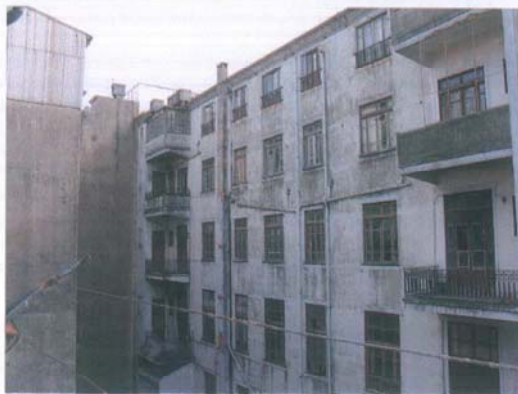
Fig. 5 – Fachada de tardoz

Conforme se pode constatar nas figuras 5 e 6, a fachada é estruturalmente constituída por alvenaria de pedra de granito, revestida com reboco pintado, e encontra-se em mau estado de conservação. As caixilharias também se encontram em mau estado de conservação, com alguns vidros partidos

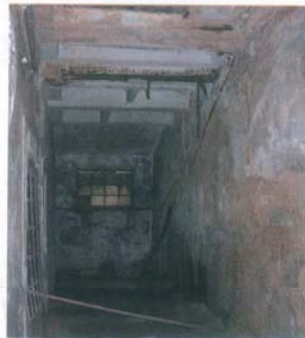
Fig. 12 – Cave

Todas as frações se encontram devolutas. O rés-do-chão destina-se a comércio e é composto por duas lojas amplas, tendo uma construção ligeira na parte posterior. Apresenta um pé direito de aproximadamente 6 metros de altura (fig. 11). A partir do rés-do-chão acede-se à cave, a qual se encontra em mau estado de conservação, sem iluminação, ventilação, com humidades e destacamentos do reboco. A cave não apresenta condições de habitabilidade (figs 12, 13 e 14)

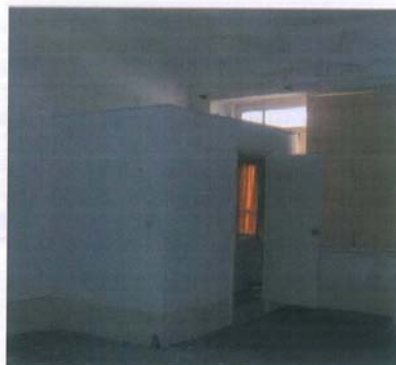
Fig. 16- Sala

Todos os pisos superiores se encontram em deficiente estado de conservação, que se vai agravando de piso para piso, especialmente os últimos, que apresentam risco de segurança. (figs. 15, 16, 17, 18, 19 e 20).

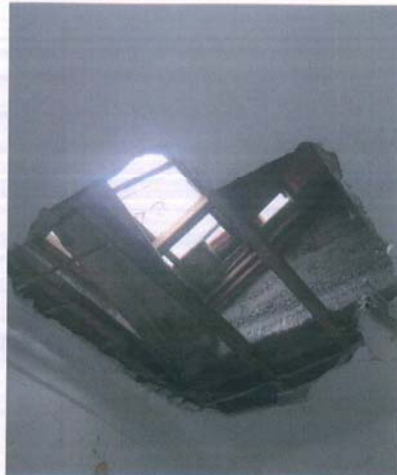
Fig. 20- Tecto - último piso

A cobertura encontra-se em mau estado de conservação, verificando-se infiltrações de água pluviais por aberturas no telhado (fig. 20).

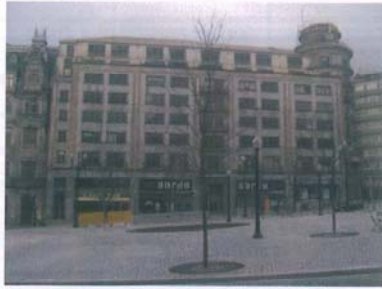
Fig. 1 – Perspectiva do imóvel – Av. Dos Aliados

Como se pode constatar pela observação das figuras 1 e 2, as fachadas principais são revestidas com placagem de granito polido e estão em bom estado de conservação. Os pisos recuados são rebocados e pintados e estão algo degradados, necessitando de conservação. As varandas existentes são em betão armado, em razoável estado de conservação, notando-se a presença de humidades e de musgos. As respectivas guardas são metálicas e estão oxidadas. As caixilharias são de madeira e alumínio e encontram-se em razoável estado de conservação.

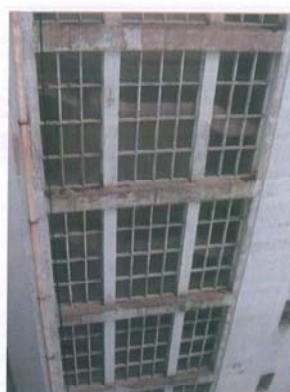
Fig. 6 – Fachada de tardez –  
caixilharia fixa

Como se pode constatar pela observação das figuras 5 e 6, a fachada das traseiras é revestida a reboco e pintado, que se apresenta algo degradado e com fissuras e destacamentos pontuais das argamassas. Não há varandas nesta fachada. As caixilharias são de alumínio e madeira estando em razoável estado de conservação.

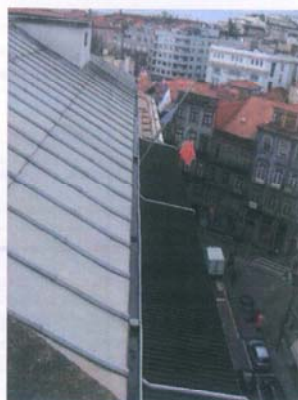
Fig. 8 – Cobertura

Aparentemente a cobertura está em razoável estado de conservação, embora se observem, pelo interior, alguns vestígios de humidade (fig. 7 e 8).

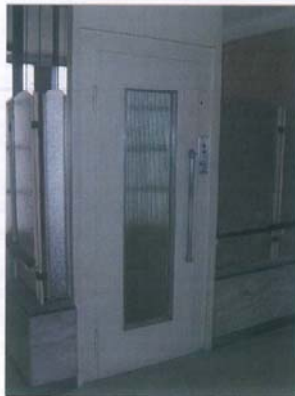
Fig. 9 – Acessos verticais a partir da Rua Ramalho Ortigão nº 33 (elevador de serviço)

As zonas comuns estão genericamente em razoável estado de conservação. As instalações são as adequadas para o tipo de edifício e para as funções previstas, e estão em razoável estado de conservação. Para além das instalações correntes o edifício possui aparelhos de ar condicionado, extintores manuais e sistema automático de detecção de incêndios. A iluminação natural, dada a quantidade de vãos existentes, é boa. A ventilação das zonas comuns é boa. As escadas de serviço são de betão armado, revestidas a marmorite, e paredes rebocadas e pintadas (fig. 12). O edifício está dotado de duas colunas de ascensores em bom funcionamento (fig. 9 e 10).

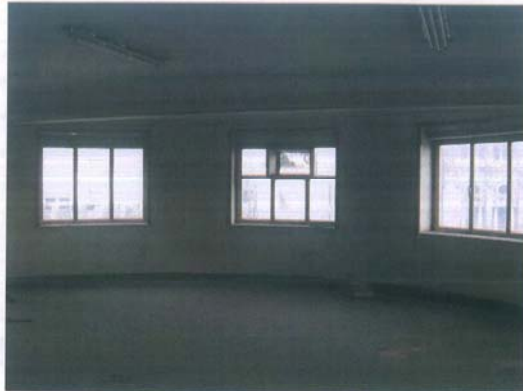
Fig. 18 – Perspectiva interior da fracção

Foram observadas algumas fissuras, destacamentos do reboco e manchas de humidades em algumas fracções.

As diversas fracções apresentam condições de habitabilidade e de salubridade (figs. 18,19, 20, 21).

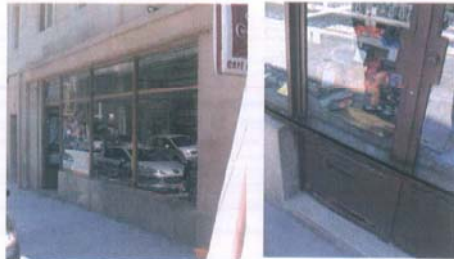
De referir apenas a caixilharia da fracção ocupada pela empresa José Morais, Lda, que se mantém original ao contrário daquelas dos restantes estabelecimentos comerciais, que está oxidada, com o aço expandido e já com rupturas.

As caixilharias das caves, de madeira, encontram-se também, interiormente, em mau estado de conservação.

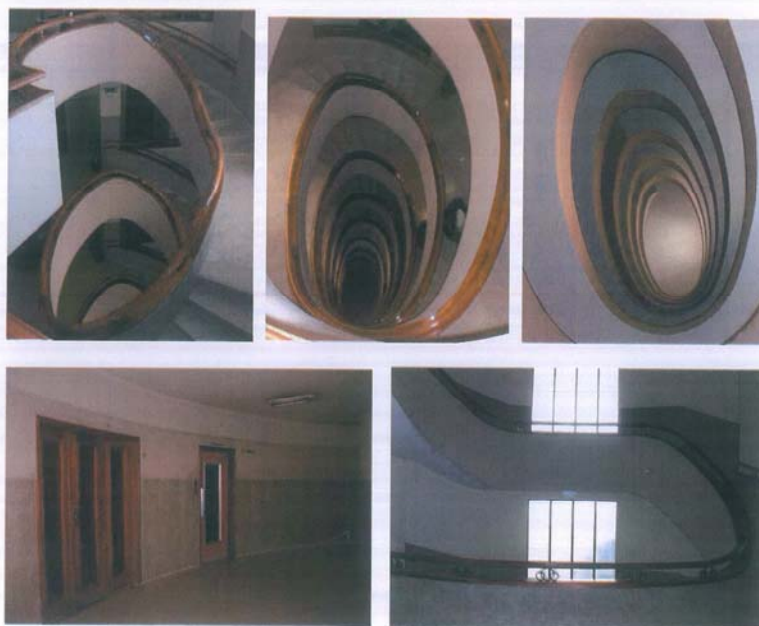
As escadas e patamares do rés do chão e dos pisos superiores, encontram-se em bom estado. Alguma exceção no referente ao piso 2 onde há necessidade de conservação de pinturas.

Os espaços comuns das caves necessitam de obras de reparação e conservação ao nível de deficiências nos rebocos, pinturas, portas e pavimento.

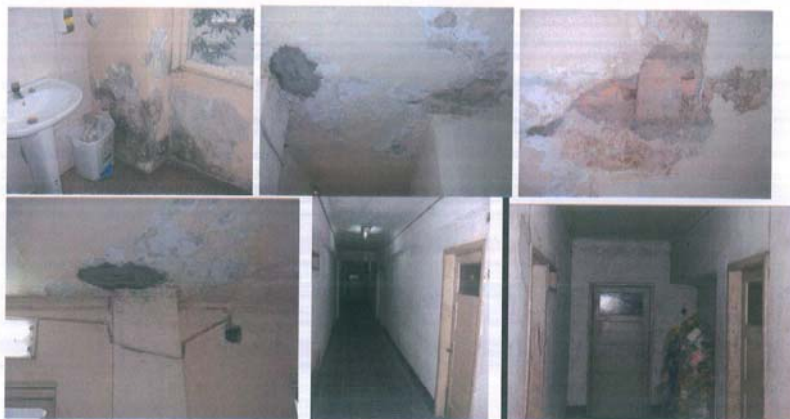
As caves, sejam as pertencentes aos estabelecimentos comerciais, sejam aquelas que se referem às frações devolutas encontram-se com alguma deterioração ao nível da homogeneidade de rebocos, pinturas, condições dos pavimentos e carpintarias (portas). Os vãos de janelas e as caixilharias pela face interior, denotam alguma degradação.

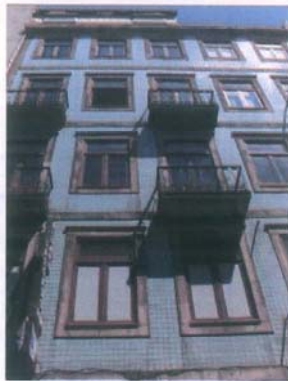
A fachada principal é revestida com azulejos cerâmicos, que não estando em muito mau estado, exigem uma limpeza. Estão colocadas sobre a fachada cablagens e reclamos que conflituam com a sua imagem, não especialmente qualificada, mas integrada na imagem global do local.

Há mesmo um volumoso e inestético reclamo em acrílico, correspondente a uma empresa que já não existe no local.

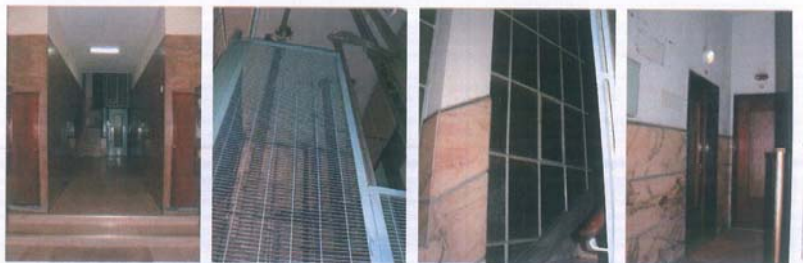
A caixa de escadas, no que concerne a paredes, pavimentos e tectos, precisa de obras de conservação para requalificar a sua imagem e ambiente.

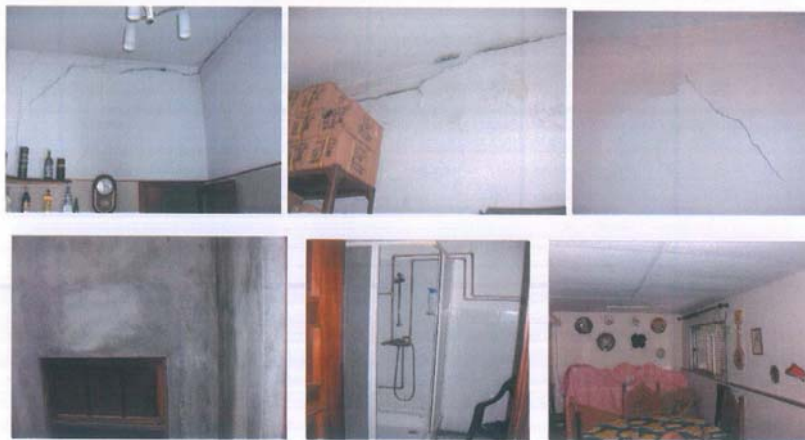
O espaços privados, encontram-se regra geral, envelhecidos, com deterioração de rebocos e pinturas e com fissuras nos paramentos provocadas por cedências estruturais; os pavimentos, revestidos a parquet assente, supostamente, sobre pranchas de madeira, apresentam cedências, demonstrando o envelhecimento da estrutura; os tectos espelham problemas semelhantes.

As instalações sanitárias não respondem às exigências actuais.

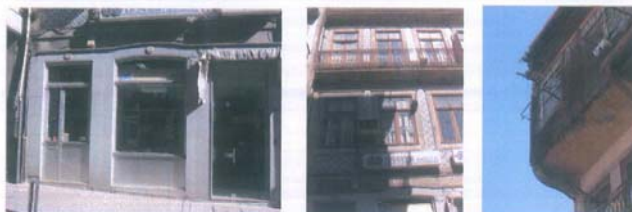
As caixilharias do piso térreo são de alumínio de pouca qualidade na área comercial, sendo a porta principal de acesso aos pisos superiores de vidro sem caixilho.

Nos pisos superiores mantém-se a caixilharia de madeira que se encontra muito degradada, existindo empenas e falhas de pintura.

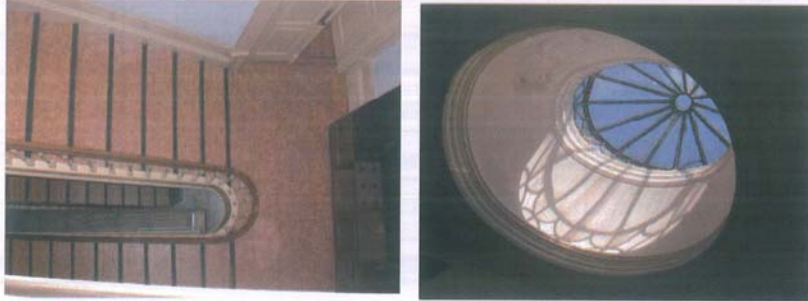
A clarabóia que encima a caixa de escadas, de boa qualidade, está muito degradada, aparentando elevada oxidação.

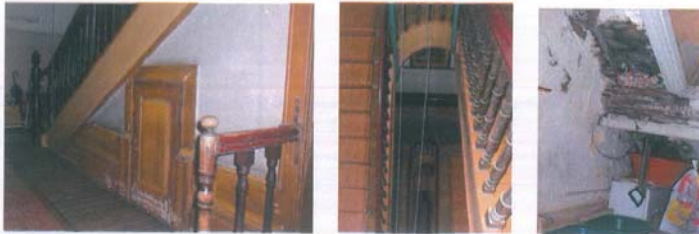
Na caixa de escada, as paredes e tectos estão algo deteriorados e precisam de obras de conservação. A partir do piso 2 são perceptíveis deteriorações decorrentes das infiltrações da empena. O tecto do piso 4 apresenta também sinais de infiltrações.

A guarda das escadas está bem conservada, mas solta da estrutura da escada em alguns dos seus apoios.

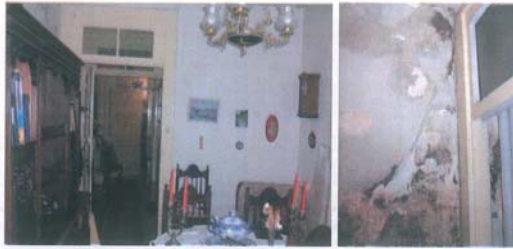
Com exceção de uma infiltração na frente, provocada pelos problemas da empena e da cobertura, que impede a boa utilização do arrumo, o estado geral de conservação deste piso é razoável.

Face ao exposto impõe-se realizar obras profundas na cobertura e na empena destinadas à eliminação das infiltrações que originam todas as restantes patologias. Mais ainda, impõe-se a demolição da expansão à estrutura base, derivado da precariedade da construção, do elevado grau de degradação e do constrangimento que induz no miolo do quarteirão.

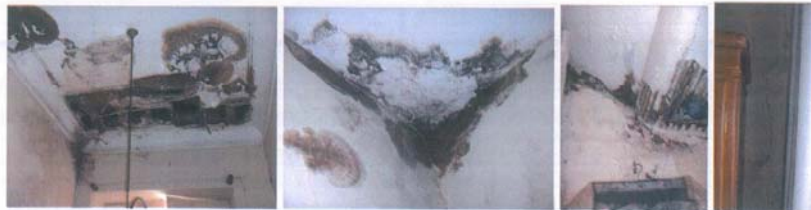
Com exceção de uma grande infiltração na frente, principalmente na área do arrumo, provocada pelos problemas da empena e da cobertura, o estado geral de conservação deste piso é razoável.

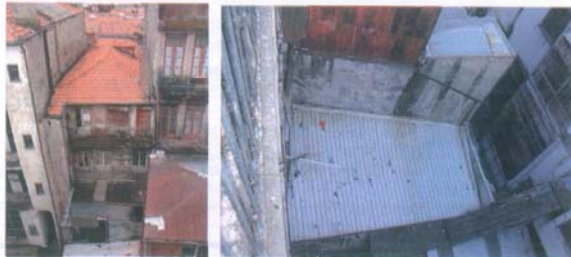
Encontra-se completamente deteriorada, com colapsos do reboco e apodrecimento das guardas de varanda.

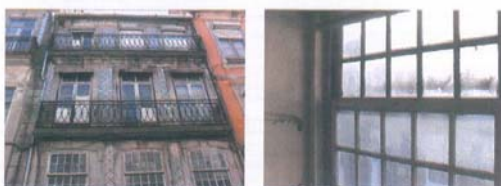
As caixilharias da fachada tardoz são também de madeira e estão apodrecidas.

Nos vãos dos pisos 2 e 3 existem estores que não se coadunam com a morfologia da fachada.

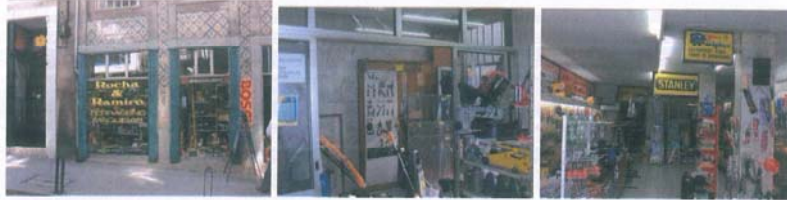
Encontra-se num estado de conservação a tender para o mau, excepção feita ao prolongamento para o logradouro que está muito degradado.

Na parte comercial, instalada na área base do edifício, o pavimento está revestido com mosaico cerâmico e as paredes forradas com placas de aglomerado de madeira. O tecto é areado e pintado.

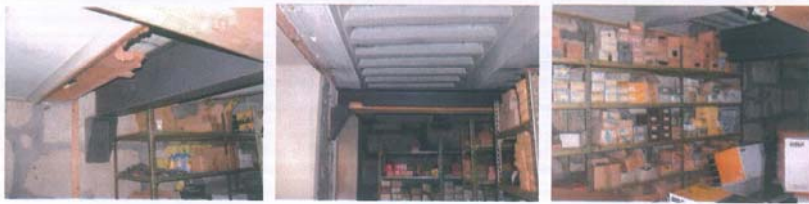
O tecto não tem revestimento deixando aparente a estrutura do pavimento superior. AS paredes laterais não têm acabamento, estão a alvenaria de granito à vista. O pavimento é de betonilha de regularização da laje de betão.

A parte ampliada para além da fachada do edifício é de construção precária e está completamente degradada.

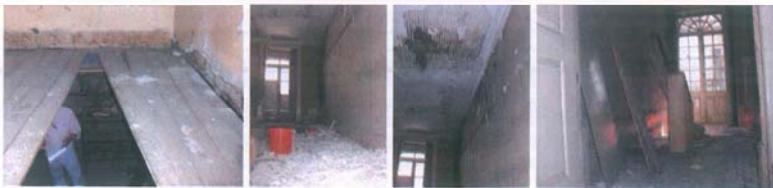
Não há acesso mas apercebe-se estar em ruína.

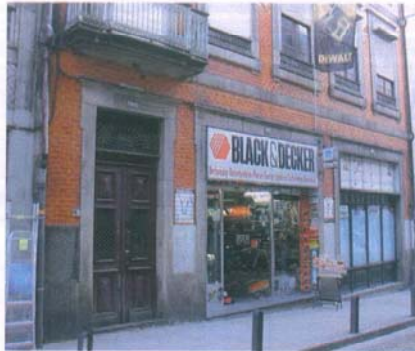
Fig. 1 – Fachada principal do imóvel - R/ch

Como se pode constatar pela observação das figuras 1 e 2, a fachada principal é constituída por alvenaria de pedra revestida a azulejo e está em razoável estado de conservação.

As anomalias verificadas são referentes ao aparecimento de humidade no interior do edifício, proveniente do exterior.

As caixilharias são, de madeira e encontram-se em deficiente estado de conservação.

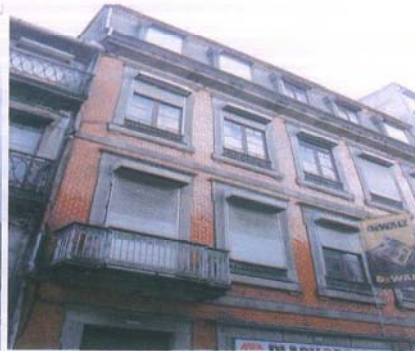
Fig. 2 – Fachada principal do imóvel, 1.º, 2.º e 3.º andar

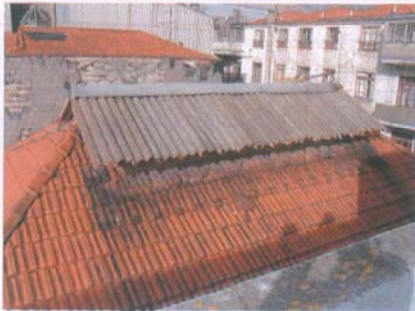
Fig. 3 – A cobertura do imóvel

A cobertura do imóvel é de quatro águas, revestida com telha nacional do tipo Marselha. Possui uma clarabóia situada sobre a caixa de escadas.  
O pavimento dos primeiros lanços de escadas é revestido a marmorite.  
A parcela dispõe de um pequeno logradouro nas traseiras à mesma cota da cave, com ligação ao logradouro da parcela 002.

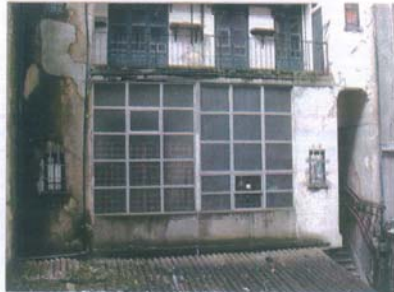
A fachada das traseiras é em alvenaria de pedra, originalmente rebocada e pintada o qual se encontra em péssimo estado de conservação. Como se pode constatar pela observação das figuras 5 e 6, o reboco encontra-se degradado, fissurado, com destacamento das argamassas.

Fig.5 – Deterioração e desagregação do reboco

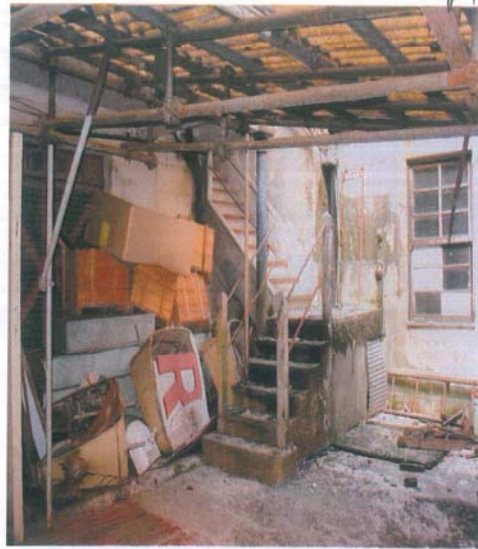
Fig.6 – Logradouro do imóvel coberto

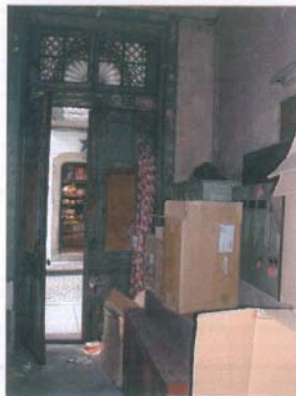
A entrada para o imóvel é feita a partir do n.º 232 da Rua do Almada. O acesso aos pisos superiores é feito por uma caixa de escadas em bom estado de conservação. Os lanço da escada são revestidos a marmorite e com guardas de madeira. (fig.9 e 10). A iluminação natural da escada e patamares é razoável, feita através de uma clarabóia. A sua ventilação é insuficiente. A clarabóia encontra-se em mau estado de conservação. (Fig. 10).

Fig. 9 – Entrada principal

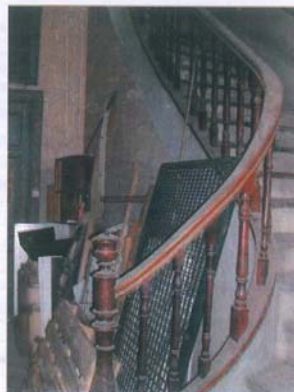
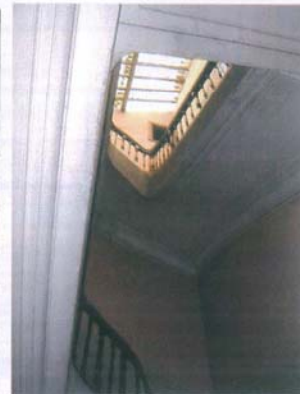
Fig. 10 – Caixa de escadas

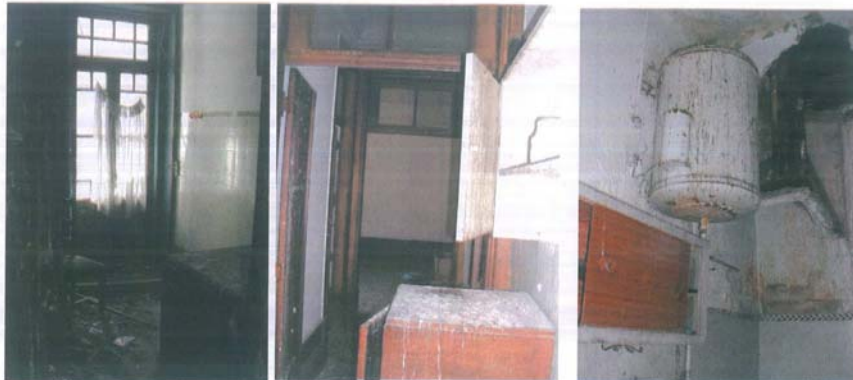
Estes andares encontram-se totalmente devolutos e em mau estado de conservação. Infiltrações e escorrimento de humidades, apodrecimento de madeiras, fissurações e queda de partes dos tectos em gesso, invasão por pombos e sujidades acumuladas. As infra-estruturas nestes locais deixaram de funcionar.

Fig. 18 – Cozinha danificada

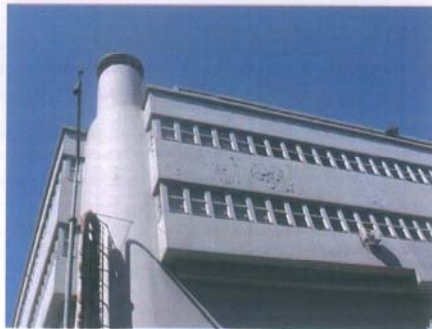
Na fachada principal são perceptíveis patologias originadas por infiltrações que fazem empolar tinta e criar deficiências no reboco.

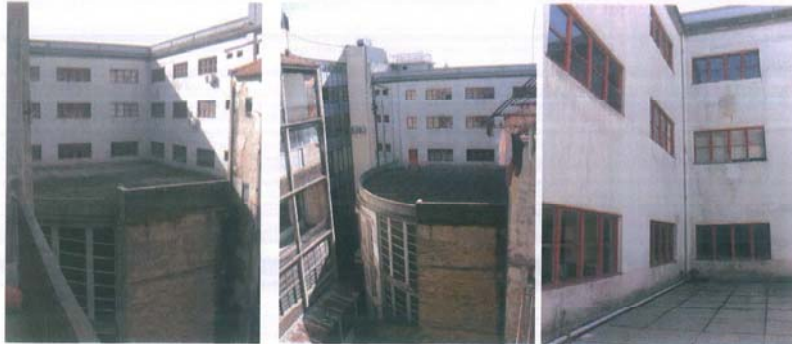
A fachada tardoz apresenta-se envelhecida, sem graves patologias ou deteriorações, mas carecendo essencialmente de conservação ao nível do reboco que está a descolar em várias zonas, devendo ser picado e reparado. Um tubo de queda de águas pluviais danificado, junto da confinação com a parcela 001 provoca a existência de vegetação (fetos e uma figueira brava) que necessita de ser retirada para não acelerar a degradação das paredes próximas.

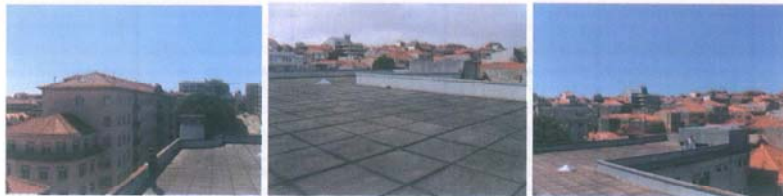
A cobertura do edifício é em terraço acessível, quer sobre a rampa da garagem, ao nível do piso 3, quer no varandim do recuado do piso 5, quer ao nível da cobertura mais elevada sobre o piso 5. Em todos os casos o pavimento é de betoniça de cimento. Se bem que com pouca expressão, do varandim do piso 5 há infiltrações que atingem salas do piso inferior. Detectam-se deteriorações nos capeamentos dos terraços de cobertura realizados em tela asfáltica, muitas vezes removida ou a descolar. Os terraços, apesar de acessíveis não têm utilização.

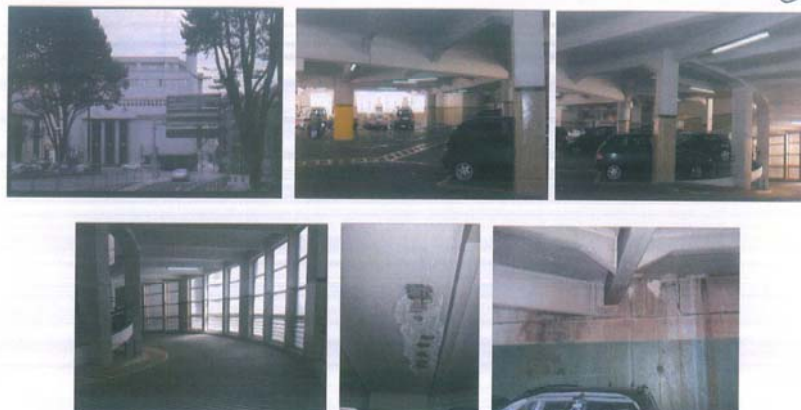
O espaço utilizado pelo estacionamento público encontra-se, em geral, em bom estado, excepção feita à parede poente da cave que conta com infiltrações oriundas do espaço público que a deterioram e à laje de pavimento do rés do chão que apresenta, pela parte inferior e em algumas partes, as armaduras à vista, com sinais de corrosão, aumentos de volume e destruição parcial da camada de betão de recobrimento.
