QUARTEIRÃO DO BANCO DE PORTUGAL (Q 12080)

PROJECTO BASE DE DOCUMENTO ESTRATÉGICO

Volume I

DEZEMBRO 2008

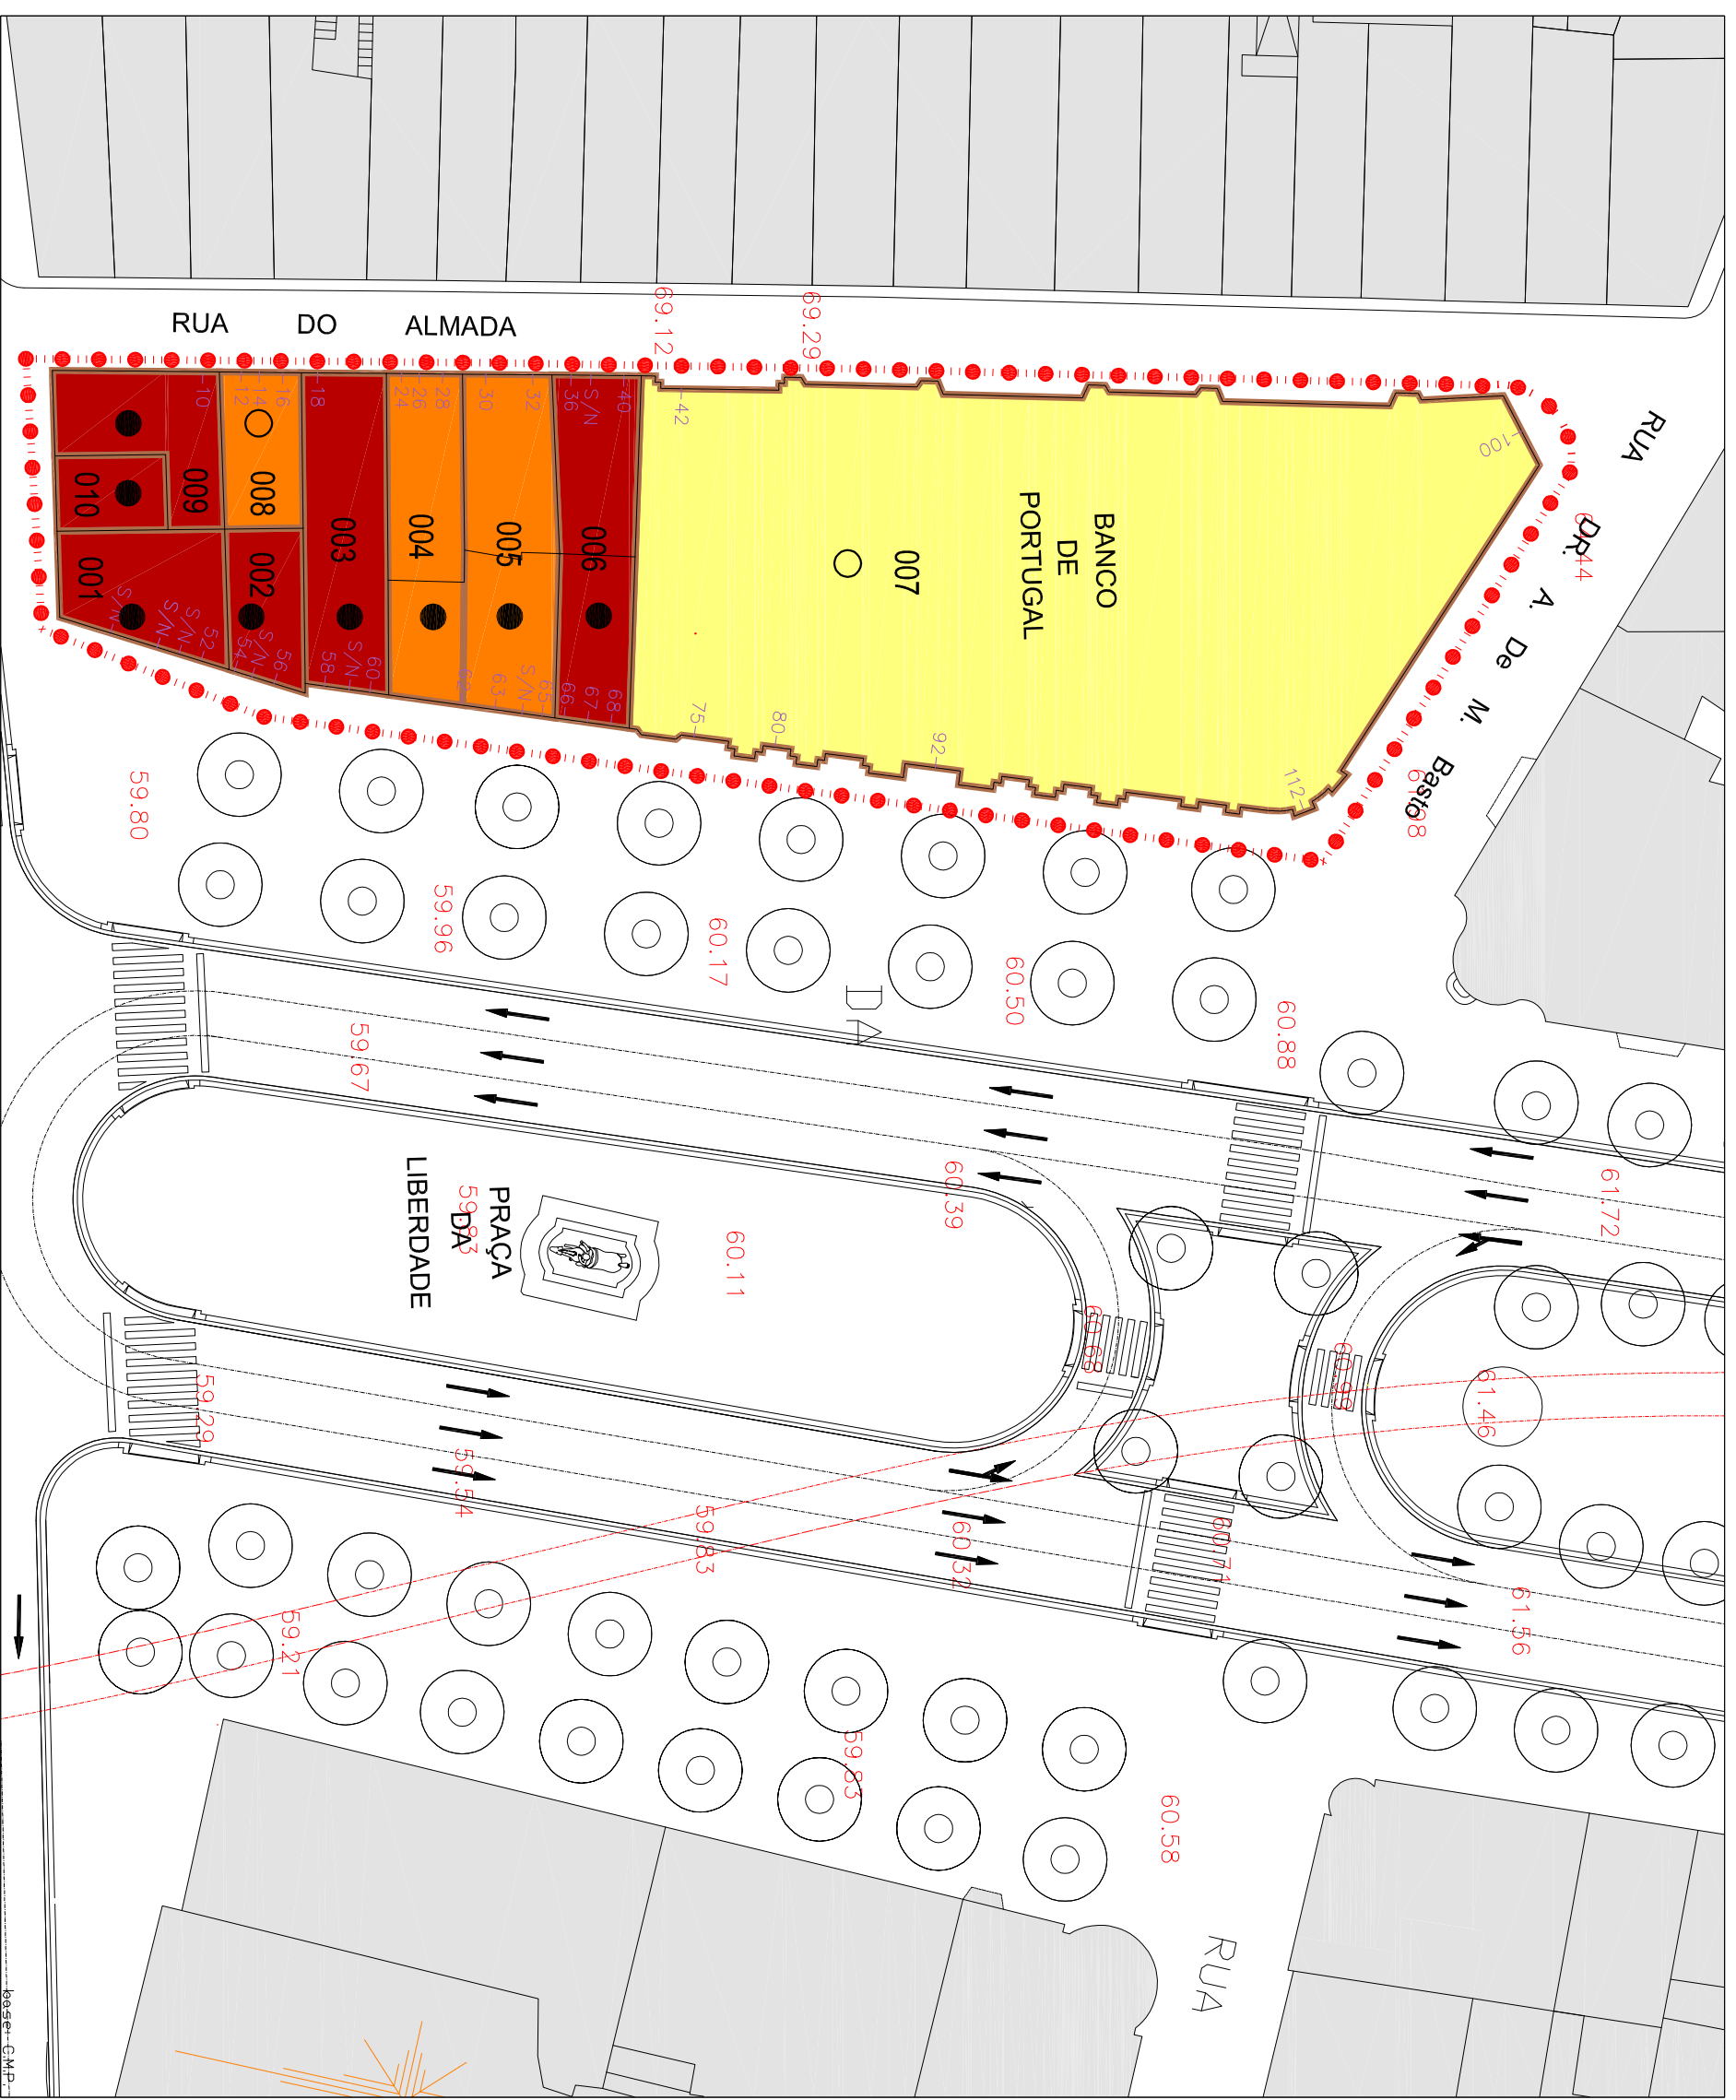
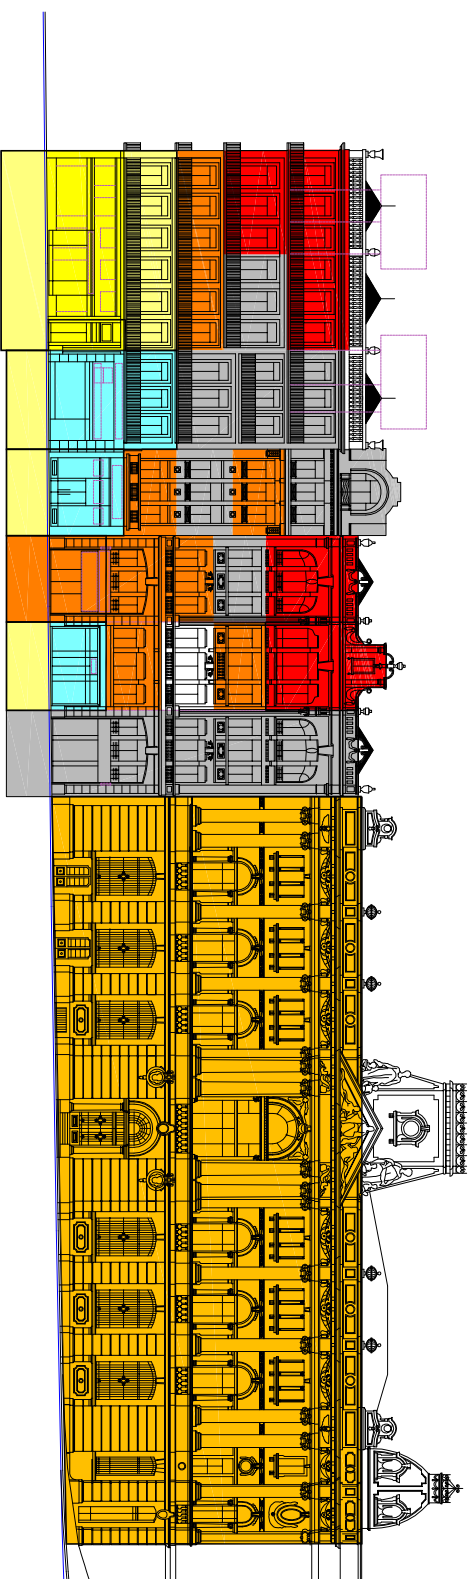
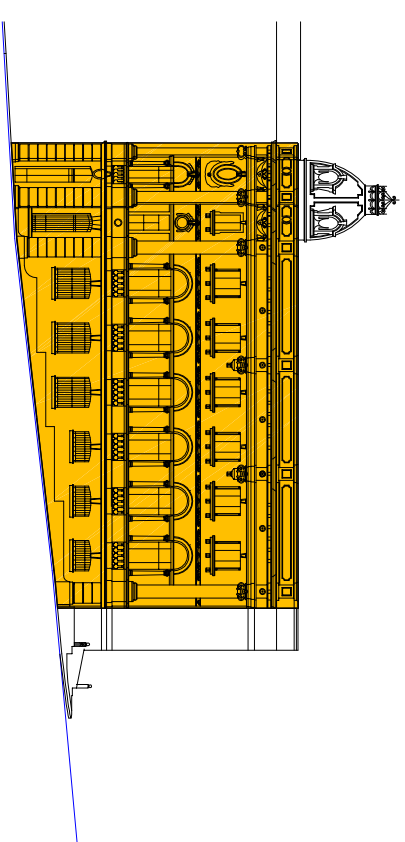
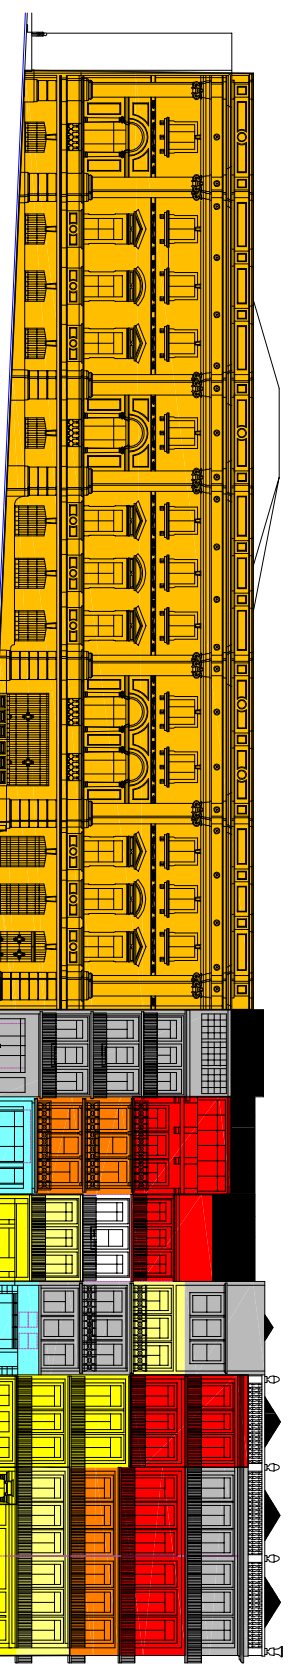
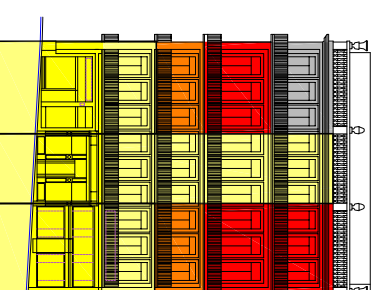
PORTO VIVO, Sociedade de Reabilitação Urbana da Baixa Portuense, S.A.
UNIDADE DE INTERVENÇÃO DO QUARTEIRÃO BANCO DE PORTUGAL - Q 12080
 VISTORIAS - Segurança / Salubridade e Estética

- existência de edifícios total ou parcialmente desocupados, situação que tende a agravar-se e a repercutir-se no estado geral de conservação do edificado e que é tanto mais preocupante quanto se trata de um conjunto de grande valor arquitectónico e patrimonial;
- condições deficientes de suporte ao rejuvenescimento das actividades comerciais e de serviços e de atracção de residentes.

- a existência de cinco parcelas que formam o topo sul do quarteirão, pertencentes a um mesmo conjunto arquitectónico, em acentuado estado de degradação e necessitadas de uma intervenção muito profunda,
