DOCUMENTO ESTRATÉGICO

UNIDADE DE INTERVENÇÃO – QUARTEIRÃO 12063 CAIXA GERAL DE DEPÓSITOS

LEVANTAMENTO E DIAGNÓSTICO DA SITUAÇÃO EXISTENTE
INTERVENÇÃO PROPOSTA

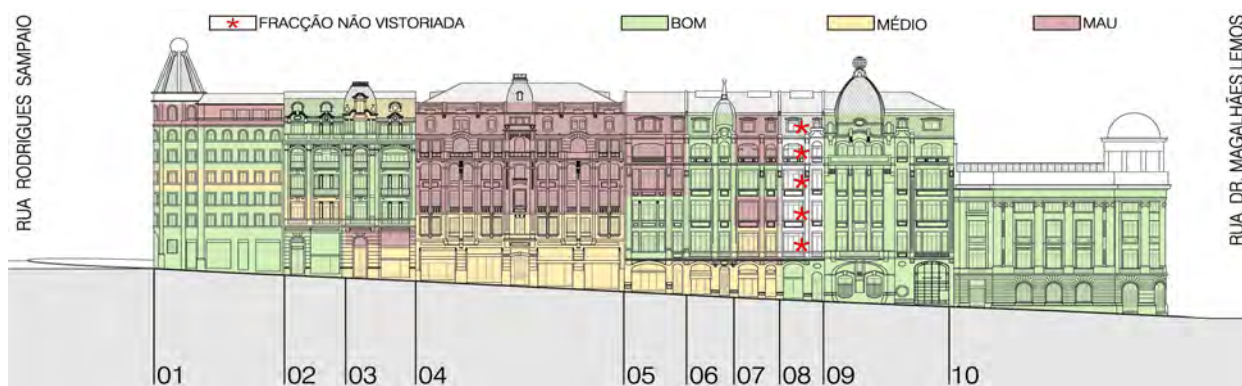
Alçado da Avenida dos Aliados – Estado de Conservação (Piso a Piso)

Síntese do Estado de Conservação (O Resultado de cada parcela corresponde à síntese dos seus vários Pisos)

Porém, face à grande assimetria verificada entre os diferentes pisos de cada parcela, procede-se também à apresentação, piso a piso, do estado de conservação das 19 parcelas.

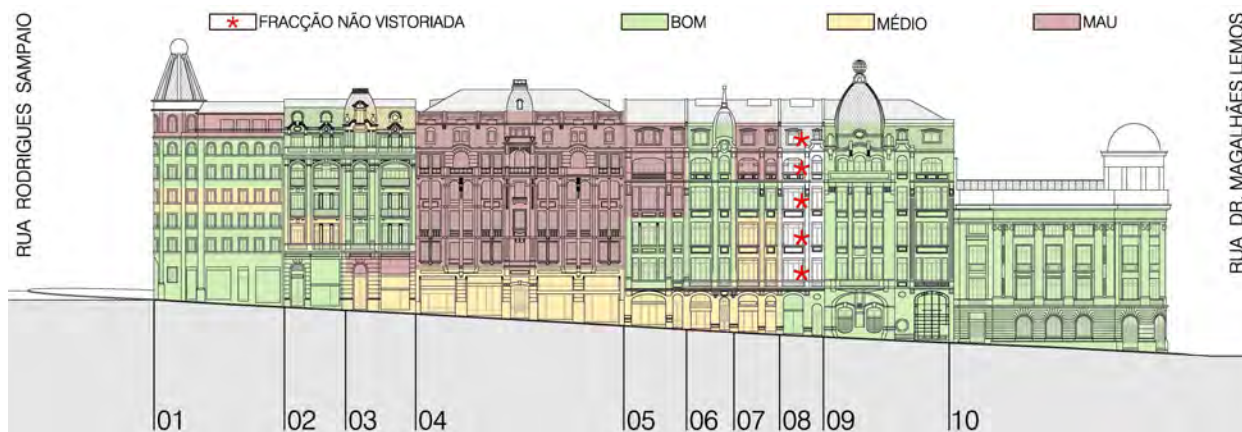
Alçado da Avenida dos Aliados – Estado de Salubridade (Piso a Piso)

A maior parte dos edifícios apresenta-se num nível médio de salubridade (48%), evidenciando-se seis com nível médio/bom ou bom de salubridade (32%) e somente quatro parcelas com nível mau de salubridade (20%).

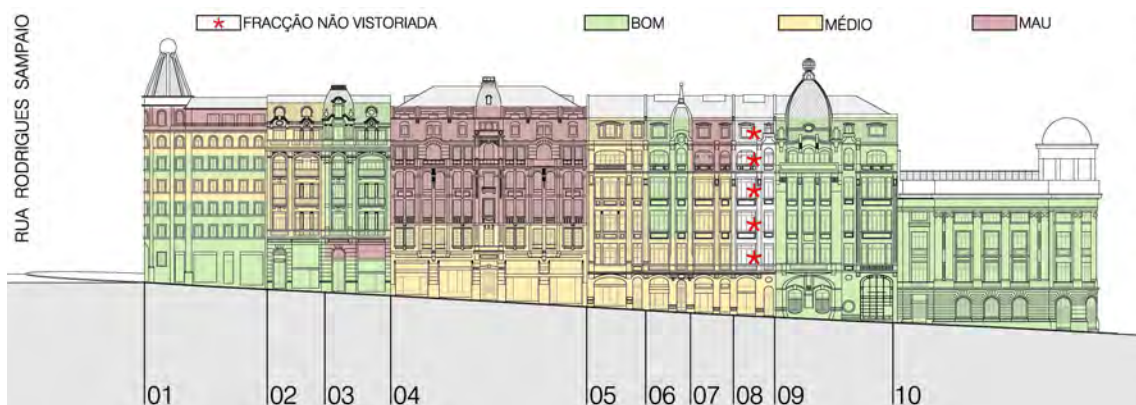
Alçado da Avenida dos Aliados – Estado de Estética (Piso a Piso)

Do ponto de vista estético, a classificação é a seguinte: bom, 36%, correspondente a sete parcelas, médio, 48%, correspondente a metade do quarteirão e em mau, 16%, o que corresponde a três parcelas.

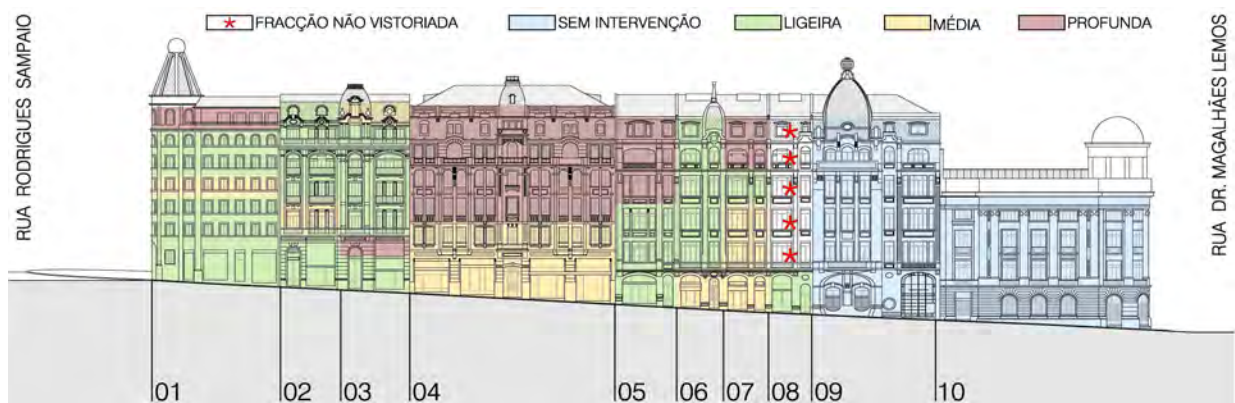
Alçado da Avenida dos Aliados - Níveis de Intervenção Propostos (piso a piso)

apresentam, inequivocamente, com necessidade de obras de reabilitação profunda, face ao avançado estado de degradação visível. Faz-se notar, que os pisos superiores da parcela 17 não foram vistoriados, uma vez que a escada que os acedia não se encontrava em condições de ser utilizada, mas foi possível extrapolar o seu estado de conservação geral, e por isso, é possível definir o nível de intervenção profundo.

A parcela 08 também não foi vistoriada nos seus pisos superiores. Todavia, aparentemente, apenas com base na análise efectuada ao seu exterior, denota-se a necessidade de obras de reabilitação profunda, nomeadamente pela inexistência de caixilhos nos vãos exteriores e por apresentar uma cobertura degradada, factos que potenciam a rápida e forte degradação geral do imóvel.
