EIXO MOUZINHO / FLORES

QUARTEIRÃO 14012 – S. DOMINGOS

DEZEMBRO 2009

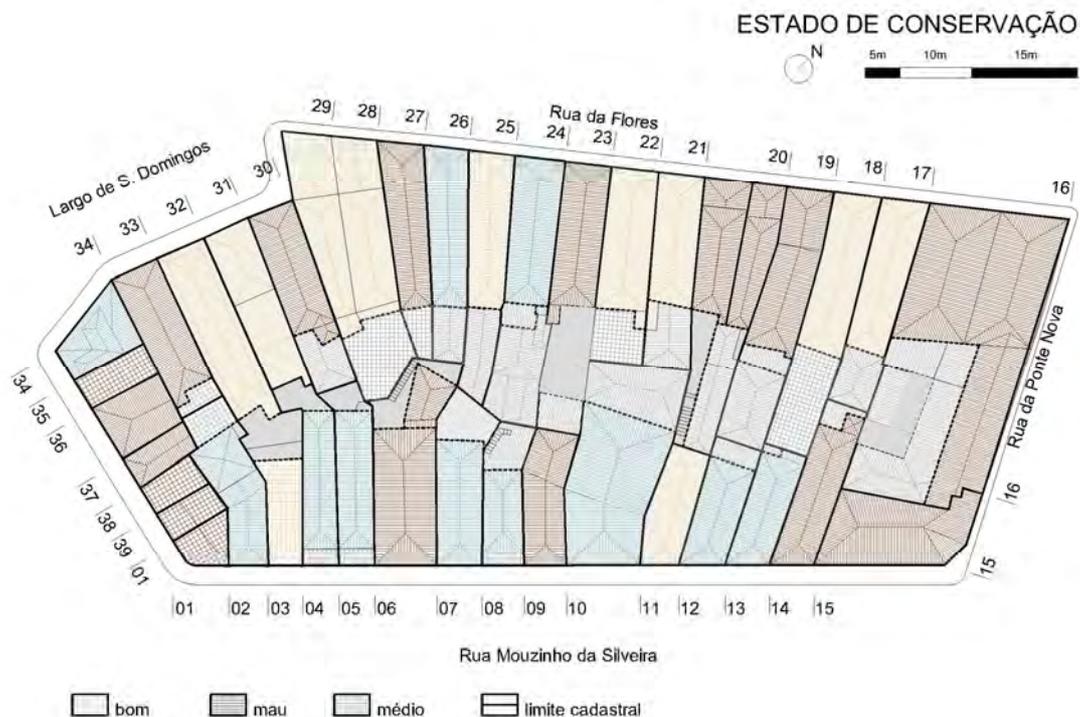
À data das vistorias realizadas, 44% dos edifícios deste quarteirão encontravam-se em mau estado de conservação, necessitando de obras profundas. De salientar a parcela 016 que está em avançado estado de degradação e que possui inquilinos a habitar em espaços sem condições de salubridade e segurança.

31% dos edifícios estão em médio estado de conservação, necessitando sempre de intervenções médias.

É de notar que a predominância de ocupação é feita ao nível do rés-do-chão, estando os restantes pisos desocupados e sem qualquer intervenção ou manutenção.

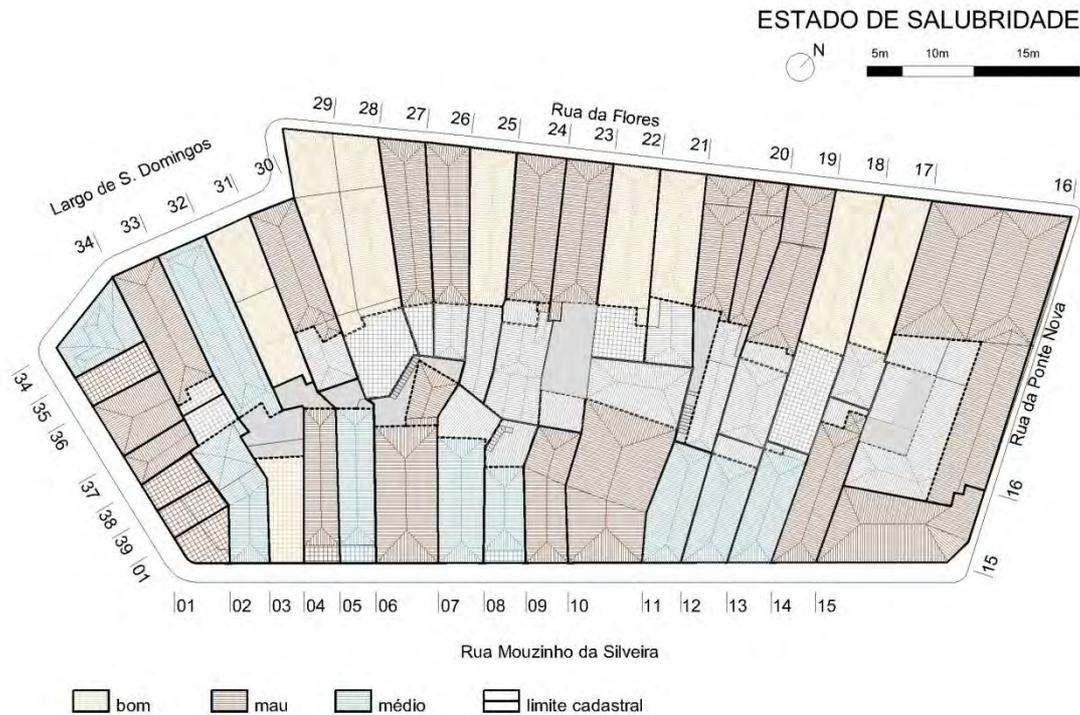
Realizadas as vistorias a todos edifícios do quarteirão, verificou-se que cerca de 54% não possuem condições de salubridade, devido ao mau estado de conservação em que se encontram, à degradação das instalações e à falta de manutenção e de ventilação.

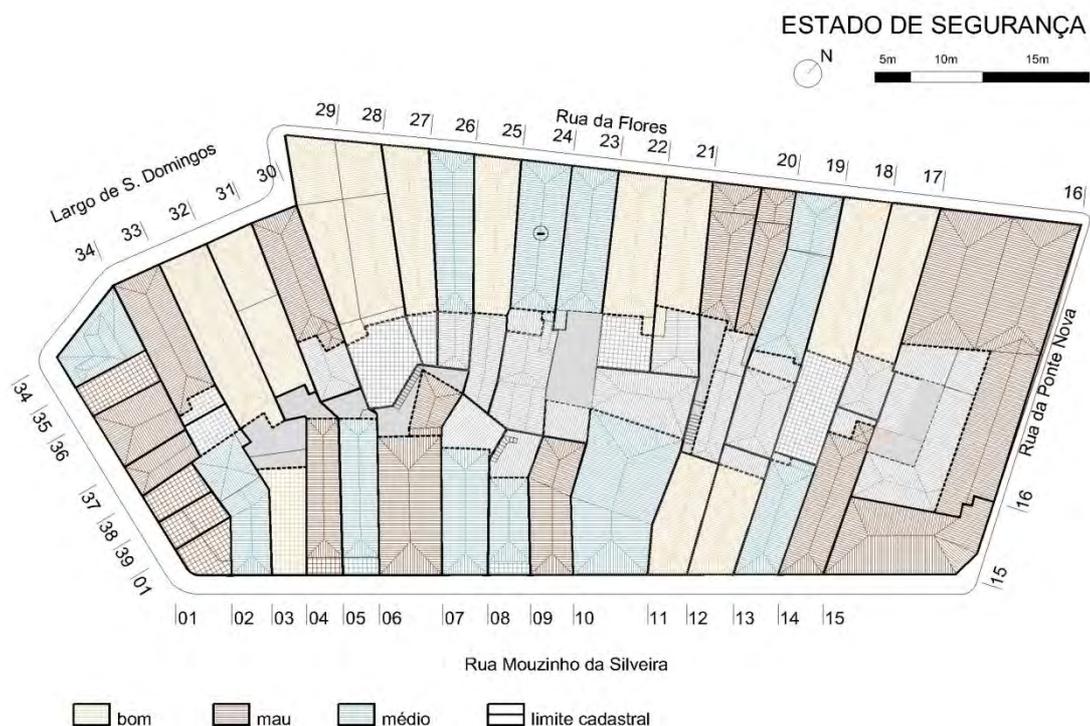
Das parcelas que possuem unidades habitacionais, a parcela 016 é a que possui piores condições.

Cerca de 36% das parcelas possuem más condições de segurança, predominantemente no seu interior, pela cedência da estrutura da cobertura e tectos, entre outros. Mais uma vez, a parcela 016 é a que se encontra em pior estado, pondo mesmo em risco a segurança dos utentes.

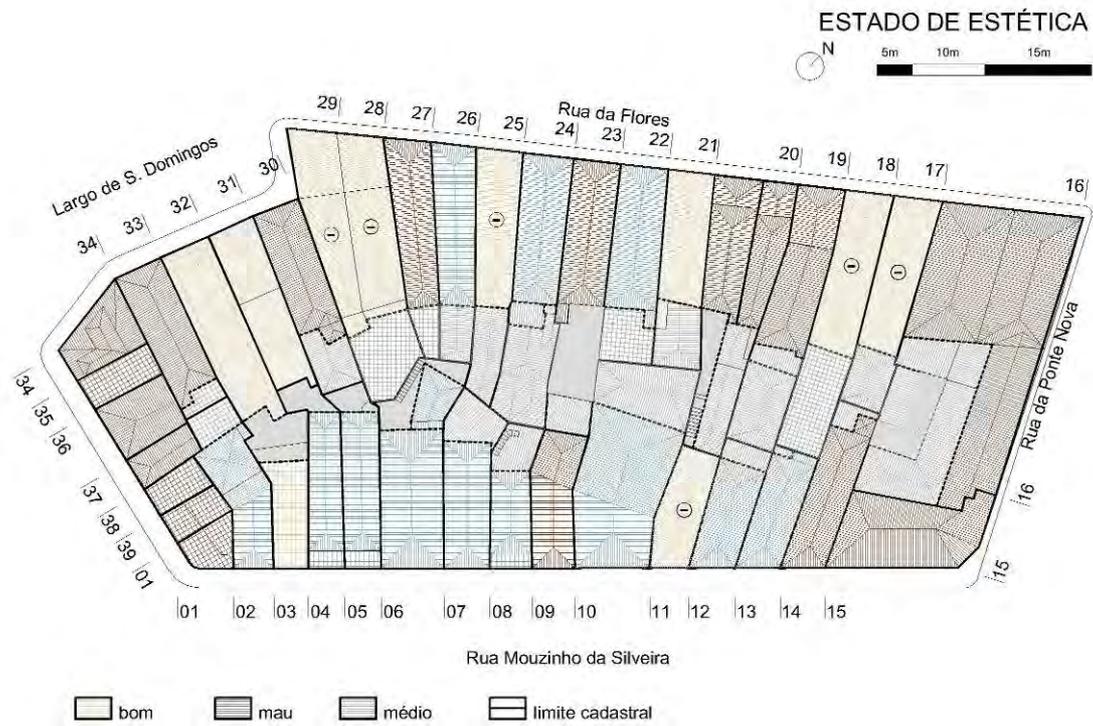
Importa ainda referir que 17% dos edifícios possuem más condições de estética.

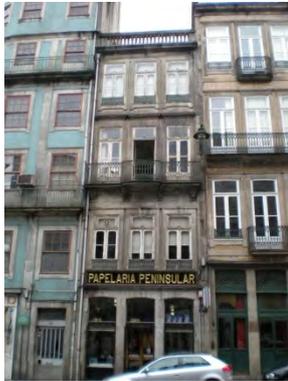
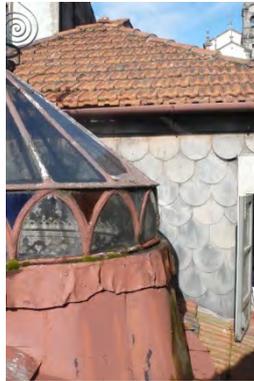
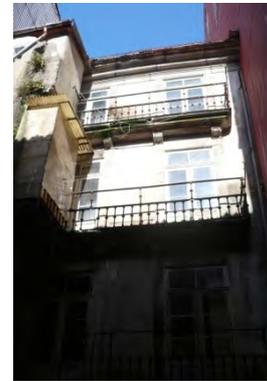
PARCELA 002

Fotografia 1. Fachada principal

Intervenção de **Nível Médio**, segundo a classificação explanada em **Anexo I - Níveis de Intervenção**, com especial incidência nas seguintes orientações:

- Substituição das caixilharias existentes degradadas, em madeira, segundo o desenho e cores tradicionais;
- Reabilitação das guardas em ferro das varandas e das janelas;

- Reparação dos beirais em mau estado e substituição de telhas degradadas nas coberturas, utilizando telha cerâmica da mesma natureza das que se encontram empregues;

- Tratamento das infiltrações de água ao nível das empenas e das infiltrações de água provenientes da cobertura e da fachada;
- Manutenção das suas coberturas conforme desenho original;

- Eliminação e correcção das infiltrações e patologias existentes no interior do edifício;
- Reparação dos estuques, rebocos e pinturas em mau estado patentes em tectos e paredes;
- Reparação e/ou substituição de pavimentos em mau estado;
- Criação de condições de ventilação adequadas nos compartimentos interiores;

- Remoção de caixilharia em alumínio no piso do rés-do-chão e sua substituição por caixilharia com material e desenho esteticamente integrados.

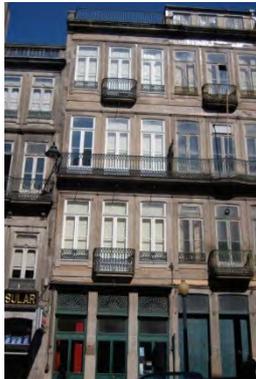
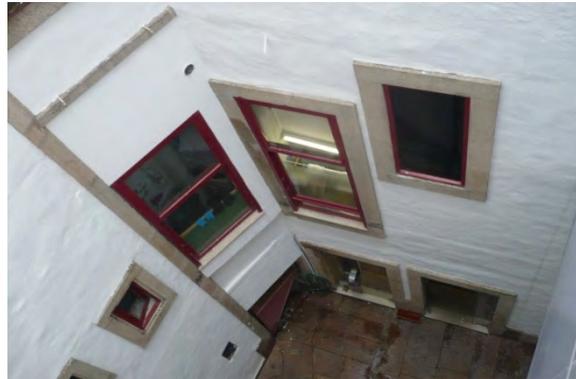
PARCELA 003

Sem intervenção.

Admite-se, contudo, a possibilidade de ampliação do prédio em um piso recuado, sujeita à aprovação das entidades competentes, de modo a alinhar com os prédios contíguos, alterando a cobertura plana por outra de 4 águas revestida a telha cerâmica, devendo o piso a criar ser revestido por materiais tradicionais e possuir caixilharias com desenhos e cores tradicionais.

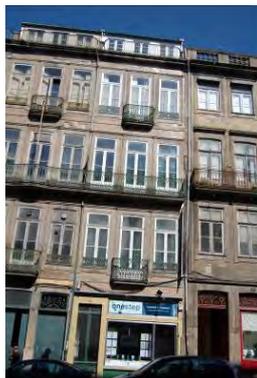
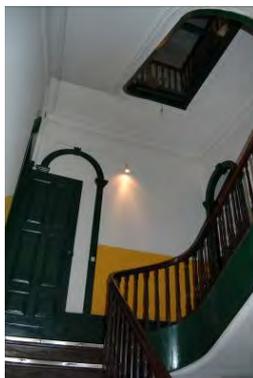
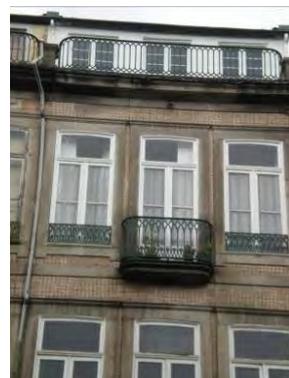
PARCELA 005

Intervenção de **Nível Médio**, segundo a classificação explanada em **Anexo I - Níveis de Intervenção**, com especial incidência nas seguintes orientações:

- Conservação da configuração das fachadas originais e requalificação das mesmas, que inclui o tratamento e pintura de rebocos da fachada tardoz, remoção dos azulejos que apresentam pouca aderência na fachada principal e posteriormente sua recolocação e a limpeza das cantarias e azulejos;

- Substituição das caixilharias existentes degradadas, em madeira, segundo o desenho e cores tradicionais;
- Reabilitação das guardas em ferro das varandas e janelas;

- Reparação dos beirais em mau estado e substituição de telhas degradadas nas coberturas, utilizando telha cerâmica da mesma natureza das que se encontram empregues;

- Tratamento das infiltrações de água ao nível das empenas e das infiltrações de água provenientes da cobertura e da fachada;
- Revisão e eventual substituição de redes de infra-estruturas;

- Eliminação e correcção das infiltrações e patologias existentes no interior do edifício;
- Reparação dos estuques, rebocos e pinturas em mau estado patentes em tectos e paredes;

- Remoção de pintura sobre cantaria de granito na fachada da Rua de Mouzinho da Silveira;
- Requalificação dos vãos do r/c de modo esteticamente integrado, incluindo a substituição da caixilharia de alumínio;
- Normalização e/ ou substituição de letreiros publicitários do espaço comercial de acordo com a regulamentação em vigor.

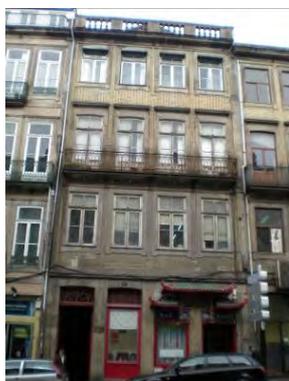
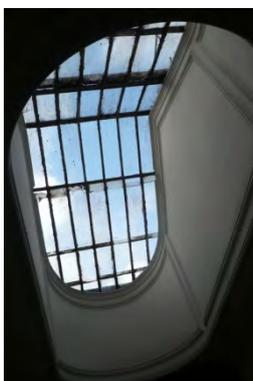
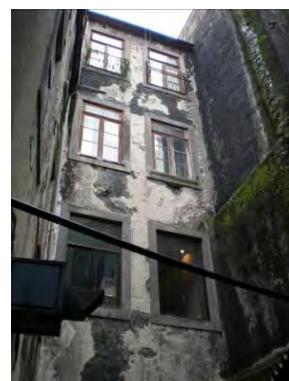
PARCELA 006

Intervenção de **Nível Profundo**, segundo a classificação explanada em **Anexo I - Níveis de Intervenção**, com especial incidência nas seguintes orientações:

- Conservação da configuração das fachadas originais e requalificação das mesmas, que inclui o tratamento e pintura de rebocos da fachada tardoza, remoção dos azulejos que apresentam pouca aderência na fachada principal e posteriormente sua recolocação e a limpeza das cantarias e azulejos;

- Substituição das caixilharias existentes degradadas, em madeira, segundo o desenho e cores tradicionais;
- Reabilitação das guardas em ferro das varandas;

- Reparação dos beirais em mau estado e substituição de telhas degradadas nas coberturas, utilizando telha cerâmica da mesma natureza das que se encontram empregues;

- Tratamento das infiltrações de água ao nível das empenas e das infiltrações de água provenientes da cobertura e da fachada;
- Revisão e eventual substituição de redes de infra-estruturas;

- Eliminação e correcção das infiltrações e patologias existentes no interior do edifício;
- Reparação dos estuques, rebocos e pinturas em mau estado patentes em tectos e paredes;

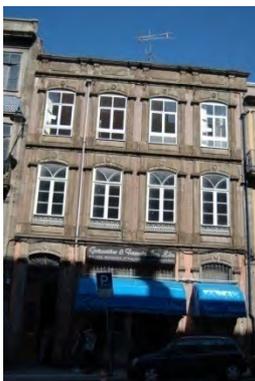
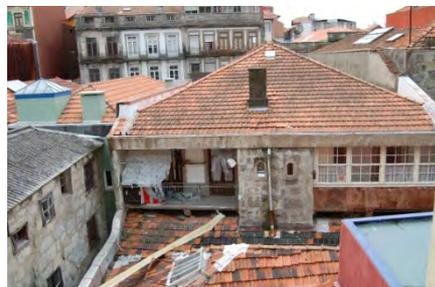
PARCELAS 9 E 10

Intervenção de **Nível Profundo**, segundo a classificação explanada em **Anexo I - Níveis de Intervenção**, com especial incidência nas seguintes orientações:

- Conservação da configuração das fachadas originais e requalificação das mesmas, que inclui o tratamento e pintura de rebocos assim como remoção dos azulejos que apresentam pouca aderência e posteriormente sua recolocação e a limpeza das cantarias e azulejos;

- Substituição das caixilharias em madeira degradadas, segundo o desenho e cores tradicionais;
- Reabilitação das guardas em ferro das varandas;
- Reforma do sistema de drenagem de águas pluviais das coberturas, com alteração do esquema de rede, de modo funcionalmente correcto e esteticamente integrado;

- Reparação dos beirais em mau estado e substituição de telhas degradadas nas coberturas, utilizando telha cerâmica da mesma natureza das que se encontram empregues;

- Integração da área correspondente ao anexo do logradouro na intervenção conjugada C.

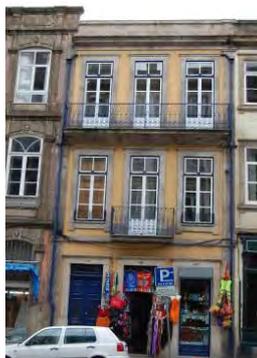
PARCELA 011

Intervenção de **Nível Ligeiro**, segundo a classificação explanada em **Anexo I - Níveis de Intervenção**, com especial incidência nas seguintes orientações:

- Criação de condições de ventilação adequadas nos compartimentos interiores, nomeadamente na cave e instalações sanitárias;
- Criação de ventilação natural no pátio interior de modo a melhorar as condições de salubridade existentes nas cozinhas, uma vez que o postigo existente não é suficiente;

- Remoção de caixilharia em alumínio de todos os pisos e sua substituição por caixilharia em madeira de acordo com o desenho e cor tradicionais.

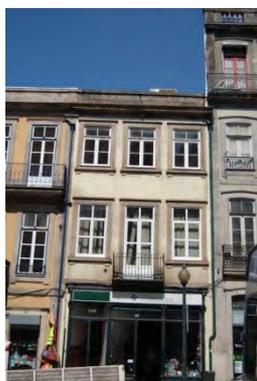
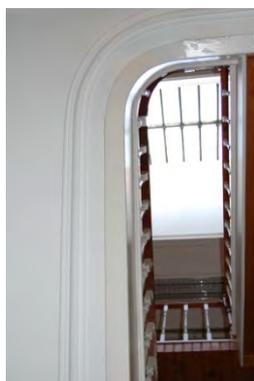
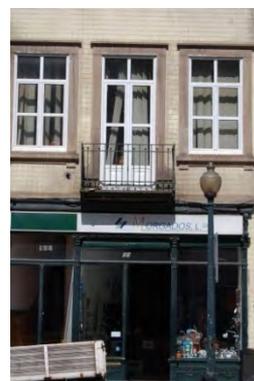
PARCELA 012

Intervenção de **Nível Médio**, segundo a classificação explanada em **Anexo I - Níveis de Intervenção**, com especial incidência nas seguintes orientações:

- Conservação da configuração das fachadas originais e requalificação das mesmas, que inclui o tratamento e pintura de rebocos da fachada tardoza, remoção dos azulejos que apresentam pouca aderência na fachada principal e posteriormente sua recolocação e a limpeza das cantarias e azulejos;

- Reparação dos beirais em mau estado e substituição de telhas degradadas nas coberturas, utilizando telha cerâmica da mesma natureza das que se encontram empregues;

Remoção de caixilharia em PVC no 1º piso e sua substituição por caixilharia em madeira de acordo com o desenho e cor tradicionais.

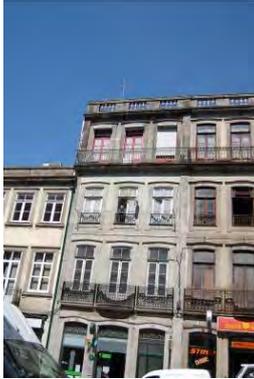
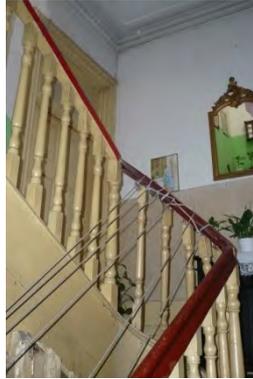
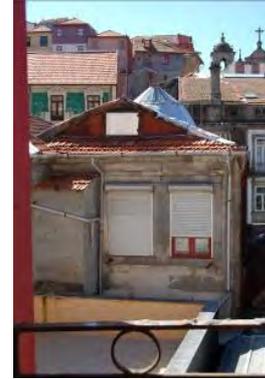
PARCELA 013

Intervenção de **Nível Médio**, segundo a classificação explanada em **Anexo I - Níveis de Intervenção**, com especial incidência nas seguintes orientações:

- Conservação da configuração das fachadas originais e requalificação das mesmas, que inclui o tratamento e pintura de rebocos da fachada tardoz, remoção dos azulejos que apresentam pouca aderência na fachada principal e posteriormente sua recolocação e a limpeza das cantarias e azulejos;

- Reparação dos beirais em mau estado e substituição de telhas degradadas nas coberturas, utilizando telha cerâmica da mesma natureza das que se encontram empregues;

- Tratamento das infiltrações de água ao nível das empenas e das infiltrações de água provenientes da cobertura e da fachada;
- Revisão e eventual substituição de redes de infra-estruturas;

- Eliminação e correcção das infiltrações e patologias existentes no interior do edifício;
- Reparação dos estuques, rebocos e pinturas em mau estado patentes em tectos e paredes;

- Normalização e/ ou substituição de letreiros publicitários e toldos do espaço comercial de acordo com a regulamentação em vigor;
- Remoção de caixilharia em alumínio no piso do rés-do-chão e substituição por caixilharia com material e desenho esteticamente integrados;
- Remoção de estores no exterior dos vãos existentes na fachada principal;
- Remoção de estendais existentes na zona comum de acesso aos pisos habitacionais.

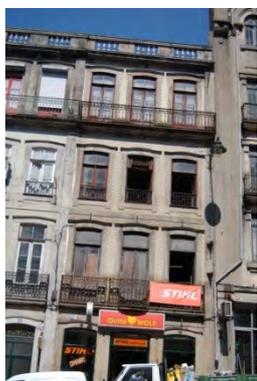
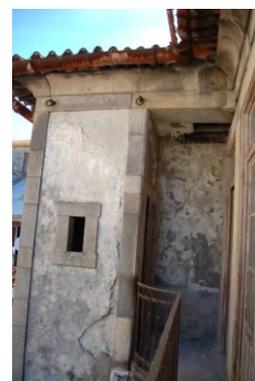
PARCELA 014

Intervenção de **Nível Profundo**, segundo a classificação explanada em **Anexo I - Níveis de Intervenção**, com especial incidência nas seguintes orientações:

- Conservação da configuração das fachadas originais e requalificação das mesmas, que inclui o tratamento e pintura de rebocos da fachada tardoz, remoção dos azulejos que apresentam pouca aderência na fachada principal e posteriormente sua recolocação e a limpeza das cantarias e azulejos;

- Reparação dos beirais em mau estado e substituição de telhas degradadas nas coberturas, utilizando telha cerâmica da mesma natureza das que se encontram empregues;

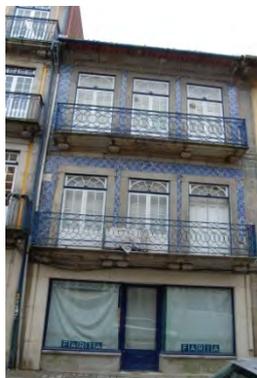
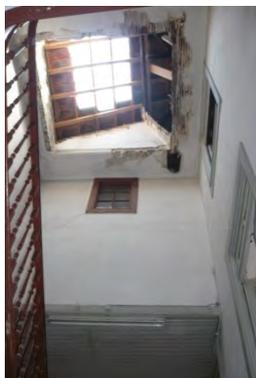
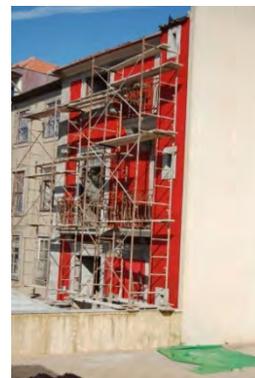
PARCELA 019

Intervenção de **Nível Profundo**, segundo a classificação explanada em **Anexo I - Níveis de Intervenção**, com especial incidência nas seguintes orientações:

- Conservação da configuração das fachadas originais e requalificação das mesmas;
- Reabilitação das guardas em ferro das varandas e janelas;
- Reforma do sistema de drenagem de águas pluviais da cobertura, com alteração do esquema de rede, de modo funcionalmente correcto e esteticamente integrado;

- Reparação dos beirais em mau estado e substituição de telhas degradadas nas coberturas, utilizando telha cerâmica da mesma natureza das que se encontram empregues;

- Instalação de novas redes de infra-estruturas;
- Eliminação e correcção das infiltrações e patologias existentes no interior do edifício;
- Correcção de deficiências estruturais, com substituição de elementos degradados;

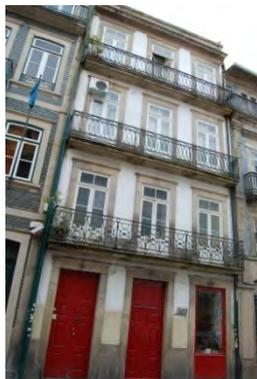
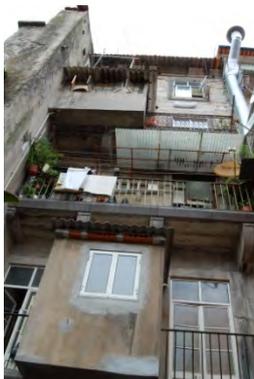
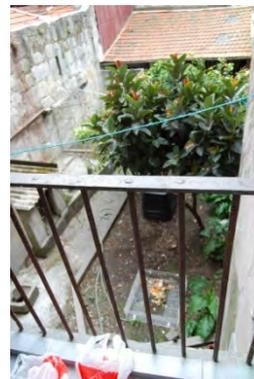
PARCELA 023

Intervenção de **Nível Profundo**, segundo a classificação explanada em **Anexo I - Níveis de Intervenção**, com especial incidência nas seguintes orientações:

- Conservação da configuração das fachadas originais e requalificação das mesmas, que inclui o tratamento e pintura de rebocos das fachadas e a limpeza das cantarias;

- Reparação dos beirais em mau estado e substituição de telhas degradadas nas coberturas, utilizando telha cerâmica da mesma natureza das que se encontram empregues;

- Revisão e eventual substituição de redes de infra-estruturas;
- Eliminação e correcção das infiltrações e patologias existentes no interior do edifício;

- Remoção de caixilharias em alumínio na fachada tardoz, e substituição por caixilharia em madeira de acordo com o desenho e cor tradicionais.
- Remoção de aparelho de exaustão sito na fachada principal no 2º piso;
- Remoção de marquises e construções existentes sobre as varandas da fachada tardoz;
- Remoção de telheiros existentes sobre as varandas da fachada tardoz;
- Remoção de antena parabólica da fachada tardoz.

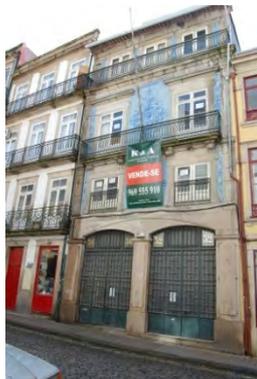
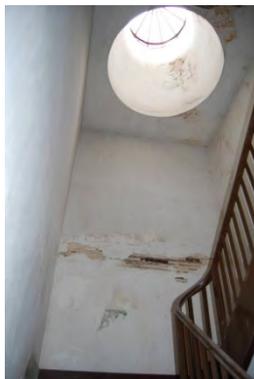
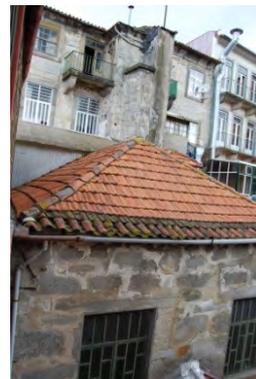
PARCELA 024

Intervenção de **Nível Profundo**, segundo a classificação explanada em **Anexo I - Níveis de Intervenção**, com especial incidência nas seguintes orientações:

- Conservação da configuração das fachadas originais e requalificação das mesmas, que inclui o tratamento e pintura de rebocos da fachada tardoz e a limpeza das cantarias;

- Reparação dos beirais em mau estado e substituição de telhas degradadas nas coberturas, utilizando telha cerâmica da mesma natureza das que se encontram empregues;

- Remoção de caixilharias em alumínio na fachada tardoz e substituição por caixilharia em madeira de acordo com o desenho e cor tradicionais.

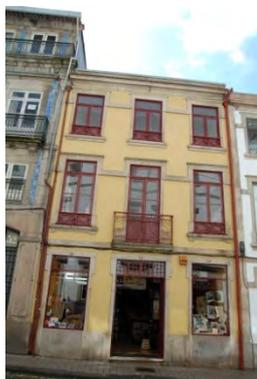
PARCELA 025

Intervenção de **Nível Ligeiro**, segundo a classificação explanada em **Anexo I - Níveis de Intervenção**, com especial incidência nas seguintes orientações:

- Remoção de cobertura de chapa ondulada da construção secundária e substituição por outra com material esteticamente integrado;
- Remoção das caixilharias exteriores em alumínio em todos os pisos, e substituição por caixilharia em madeira, nos pisos superiores e em material esteticamente integrado no r/c, de acordo com o desenho e cor tradicionais.

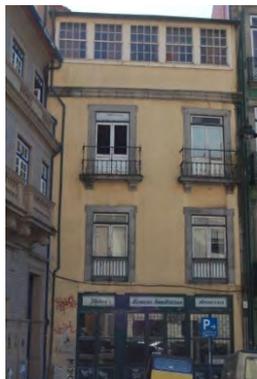
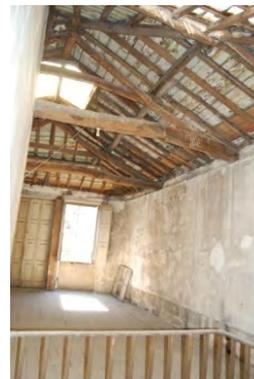
PARCELA 030

Intervenção de **Nível Profundo**, segundo a classificação explanada em **Anexo I - Níveis de Intervenção**, com especial incidência nas seguintes orientações:

- Conservação da configuração das fachadas originais e requalificação das mesmas, que inclui o tratamento e pintura de rebocos das fachadas e a limpeza das cantarias;

- Reparação dos beirais em mau estado e substituição de telhas degradadas nas coberturas, utilizando telha cerâmica da mesma natureza das que se encontram empregues;
