**PROJECTO
BASE DE DOCUMENTO ESTRATÉGICO**

**UNIDADE DE INTERVENÇÃO - QUARTEIRÃO
14050_Sé**

Outubro 2007

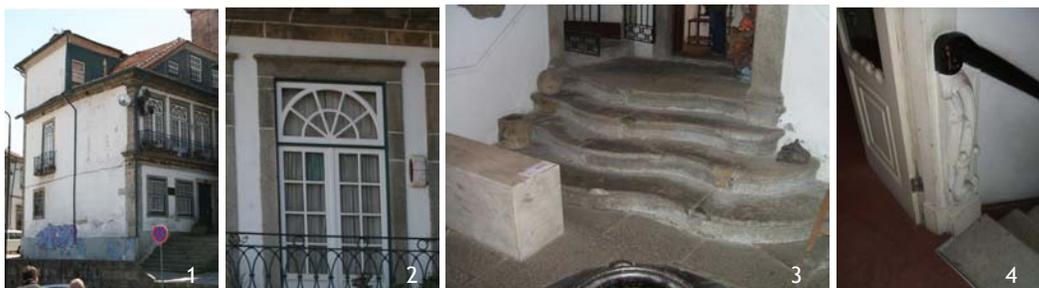
Parcela 1 - Casa da Vandoma

Trata-se de uma casa senhorial, sendo de salientar características particulares como escadas de granito no hall de entrada (3), o perfil das caixilharias no primeiro piso (2), detalhes de carpintaria (4), a concepção da cobertura.

A Casa da Vandoma é de propriedade privada e, de um modo geral, encontra-se em estado razoável de conservação apresenta na fachada principal descasque de tinta no reboco (5), bem como infiltrações de humidades e fissuras nas empenas. O estuque dos tectos, nomeadamente o da sala de jantar (6), encontra-se parcialmente degradado, bem como a estrutura da cobertura que apresenta patologias pontuais como degradação devido a infiltrações a partir da cobertura (7, 8).

Intervenção isolada e reparação das patologias identificadas.

- Pintura das fachadas
- Reparação de caixilharias exteriores, incluindo a respectiva pintura;

- Reparação das vedações, caleiras, rufos e tubos de queda

- Reparação, tratamento e pintura de caixilharias interiores;
- Reparação e/ou substituição de paredes divisórias de madeira em mau estado de conservação;
- Eliminação e/ou substituição de tectos falsos e reparação de estuques, rebocos e pinturas em mau estado;
- Requalificação das instalações sanitárias e de cozinha
- Revisão das redes de águas, saneamento e electricidade

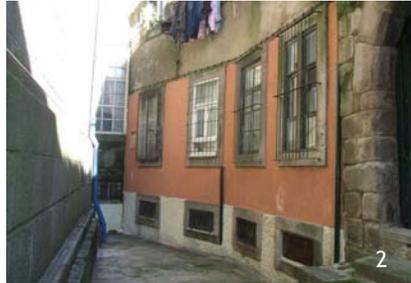
Parcela 2 - Rua D. Hugo 8 e 10

A fachada principal (1) do edifício está voltada para a Rua D. Hugo sendo o seu acesso feito por duas entradas distintas, pelo nº 8 e pelo nº10.

Pela fachada tardoz (2), voltada para o Beco dos Redemoinhos, não existem acessos ao edifício, apenas janelas protegidas com grades.

Apresenta na fachada principal e tardoiz algumas manchas e vegetação no granito. Nas empenas existem fissuras e infiltrações de humidades.

Os pavimentos apresentam sinais de assentamento e degradação provocada pela acção de térmitas na madeira (9).

A cobertura apresenta patologias diversas, fissuras, infiltração de humidades, degradação dos materiais, nomeadamente da estrutura da cobertura com a empena tardoiz (6).

- Pintura das fachadas
- Reparação e/ou substituição de caixilharias exteriores, incluindo a respectiva pintura;
- Limpeza de cantarias;

- Revisão de coberturas e beirais, incluindo a reposição de elementos em falta ou partidos
- Substituição das vedações, caleiras, rufos e tubos de queda

- Reparação, tratamento e pintura de caixilharias interiores;
- Reparação e/ou substituição de paredes divisórias de madeira em mau estado de conservação;
- Eliminação e/ou substituição de tectos falsos e reparação de estuques, rebocos e pinturas em mau estado;
- Requalificação das instalações sanitárias e cozinhas em mau estado;
- Reparação e/ou instalação de novas redes de água, saneamento e electricidade.
- Reparação e/ou substituição de pavimentos

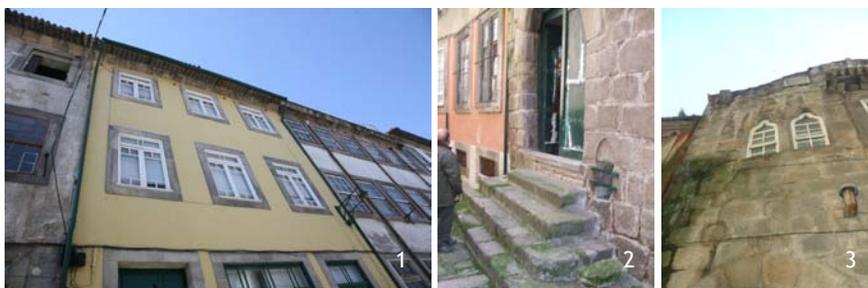
Parcela 3 - Casa do Beco dos Redemoínhos

O vão do telhado é iluminado por lanternins (6) sendo a cobertura de 3 águas, com estrutura em asna de madeira revestida a telha cerâmica tradicional, telha tipo de Marselha.

A fachada tardoiz recentemente recuperada é em granito revestida a reboco pintado, com caixilharias em madeira e cantaria de pedra. Foram detectadas anomalias na parede de meação com a parcela 4: infiltrações, humidades, fissuras, manchas e fungos devido ao estado de ruína desta mesma parcela.

A estrutura da cobertura é em asna de madeira (4, 5) revestida a telha cerâmica, desenvolve-se em aproveitamento de vão de telhado. O estado de conservação é razoável, apresenta no entanto algumas patologias: fissuras, infiltrações de água que progressivamente tem degradado os remates com a empena com a parcela 4 e fachada principal.

- Reparação de caixilharias exteriores, incluindo a respectiva pintura;

- Revisão da cobertura, incluindo rufos e caleiras, tendo em vista a eliminação de infiltrações existente ao nível do último piso;

- Reparação, tratamento e pintura de caixilharias interiores;
