PROJECTO BASE DE DOCUMENTO ESTRATÉGICO

UNIDADE DE INTERVENÇÃO - QUARTEIRÃO 14011

SOUTO

Maio 2007

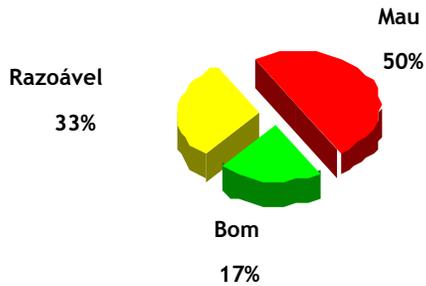
Estado conservação

Das vistorias efectuadas, foi possível concluir que nesta unidade de intervenção, constituída por 18 parcelas, representando 3402,00 m² de área bruta construída, 50% correspondendo a 9 edifícios, com 1464,31 m², encontram-se em mau estado de conservação, necessitando de obras profundas. Sendo ainda de referir que nos prédios devolutos, correspondentes às Parcelas 6, 11, 12, 17 e 18, o estado de conservação do interior é muito mau, apresentando alguns sinais de ruína de pavimentos, paredes interiores, e sem quaisquer condições de habitabilidade.

Das restantes parcelas, 3 (17%) com 613,26 m² de ABC encontram-se reabilitadas e em bom estado de conservação, sendo 1 parcela pertencente à FDZHP e as outras 2 a privados. As restantes 6 parcelas (33%), correspondente a 1324,43 m² de ABC são parcelas privadas, ocupadas, em estado de conservação médio, prevendo-se que todas, com excepção das Parcela 7 e 10, ocupadas por proprietários, possam beneficiar do Programa Recria.

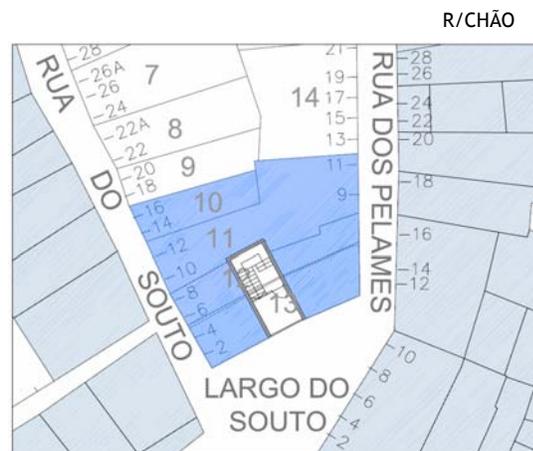
As parcelas acima identificadas, com excepção da Parcela 10, encontram-se em mau estado de conservação, necessitando de obras profundas. A parcela 10, constituída por r/chão e 4 pisos, ocupada por apenas 2 pessoas (proprietárias do próprio edifício), apresenta um nível de degradação menor, mas justifica-se a sua integração neste emparcelamento, dado tratar-se duma parcela com uma só frente,

com uma área por piso de apenas 27m² (com 3m de largura e 9m de profundidade).

As Parcelas 11 e 12 estão totalmente devolutas e muito degradadas.

A Parcela 13, ocupada com um armazém e 4 inquilinos habitacionais, deverá também ser integrada neste emparcelamento, dado tratar-se duma parcela, muito degradada, com uma área por piso de apenas 43m², em que as fracções (uma por piso) não são autónomas, dado que a caixa de escada divide o fogo, separando o quarto e sala, da

a) Intervenção conjugada - parcelas 10, 11, 12 e 13
