PROJECTO BASE DE DOCUMENTO ESTRATÉGICO

**UNIDADE DE INTERVENÇÃO - QUARTEIRÃO 14024
MOUZINHO DA SILVEIRA/ CORPO DA GUARDA**

23 NOVEMBRO 2006

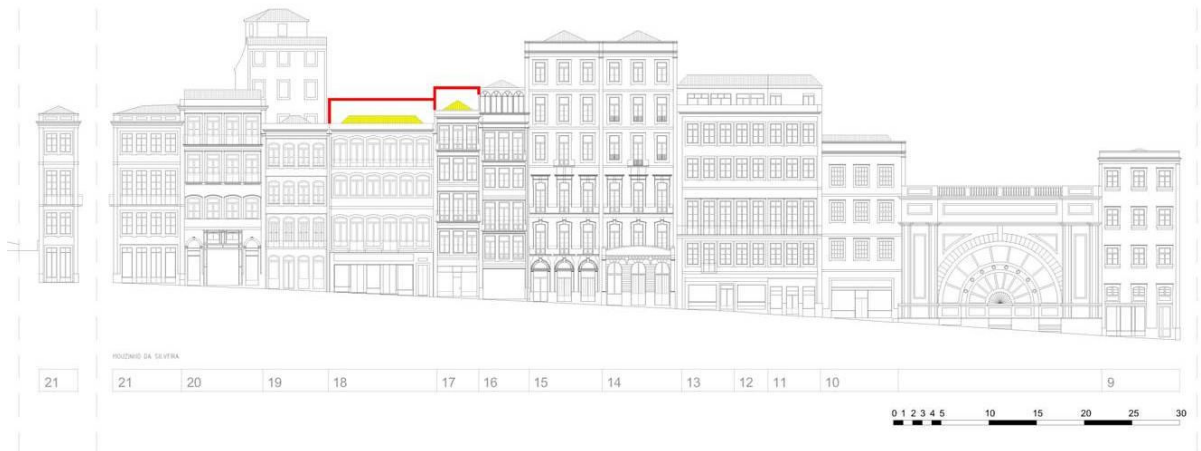
ALÇADO RUA

MOUZINHO DA SILVEIRA

A manter

A demolir

A construir

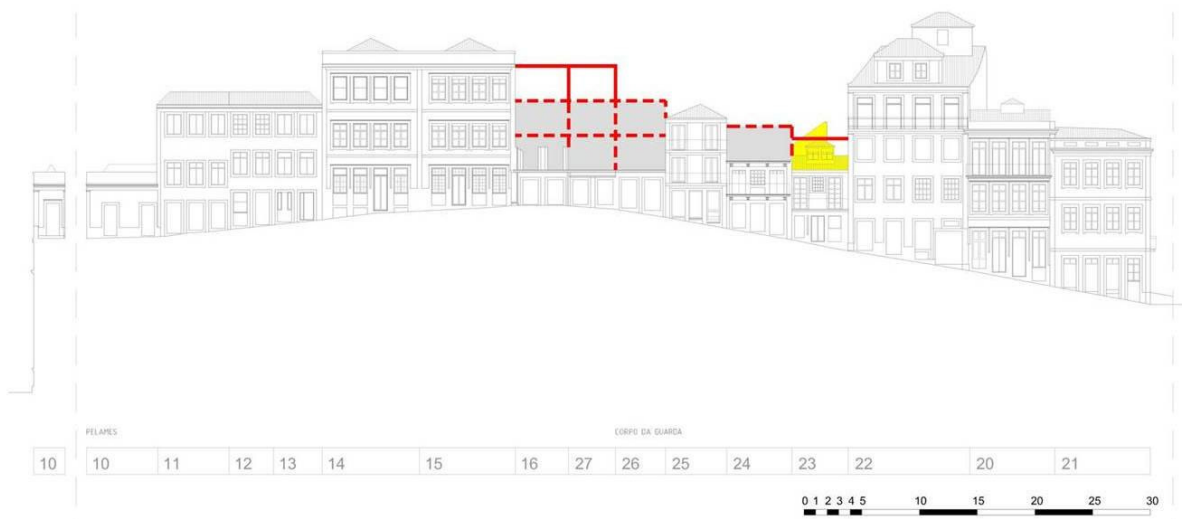
ALÇADO RUA

DO CORPO DA GUARDA
