**PROJECTO BASE DE DOCUMENTO ESTRATÉGICO**

**UNIDADE DE INTERVENÇÃO - QUARTEIRÃO 14008  
(PORTO VIVO)**

**ABRIL 2007**

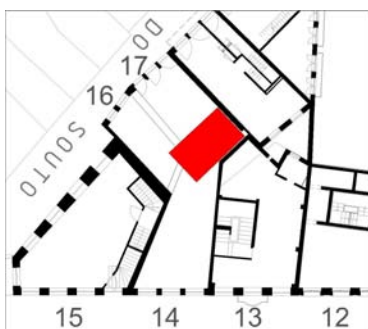
#### b) Intervenção Conjugada - parcelas 14, 16 e 17

As parcelas acima identificadas encontram-se em mau estado de conservação e os seus fogos não possuem condições de habitabilidade. À excepção da parcela 17, não existem acessos aos pisos superiores independentes do espaço comercial. Por outro lado, as dimensões dos edifícios não permitem por si só a reposição das condições mínimas de salubridade e a criação de áreas habitáveis. Com a intervenção conjunta, racionalizam-se os acessos verticais e rentabilizam-se fogos qualificados, com

condições de segurança, salubridade e estética.

Prevê-se um aumento de cércea através de um piso recuado, aproveitando alinhamentos existentes na envolvente, com uma composição de fachada coerente com as preexistências do quarteirão, dependente da autorização do IPPAR.

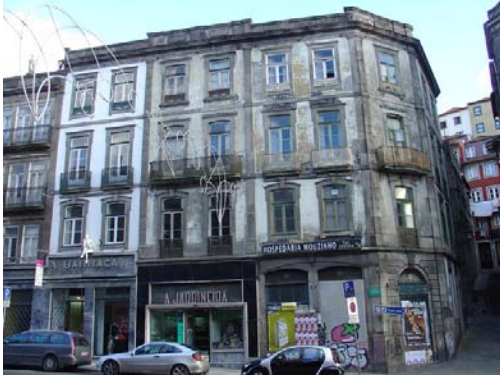
Fotografia 1 - Vista do alçado principal (parcelas 1, 2 e 3)

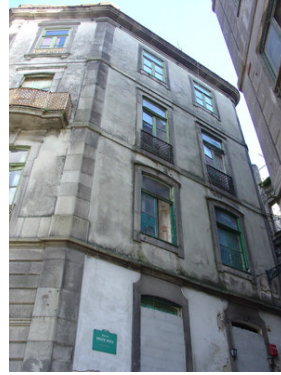
Fotografia 2 - Vista do alçado lateral (parcela 1)

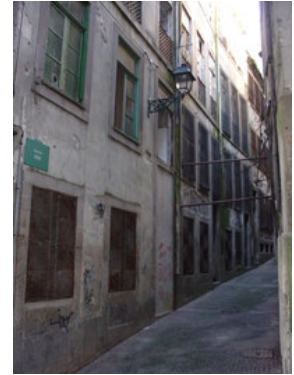
Fotografia 3 - Vista parcial do alçado tardoz (parcelas 1, 2 e 3)

Apesar de actualidade se encontrar dividido em três parcelas e dois proprietários, originalmente tratar-se-ia de um único edifício mandado construir em 1882 por Augusto Pinto Moreira da Costa. Tem a particularidade de preencher o gaveto com frentes viradas para Mouzinho da Silveira, Ponte Nova e para a Viela do Anjo (da Guarda). Até à década de 80, parte do edifício funcionou como Pensão Residencial.
