DOCUMENTO ESTRATÉGICO
VERSÃO WEB

UNIDADE DE INTERVENÇÃO - QUARTEIRÃO 13009
SÃO JOÃO

JULHO 2009

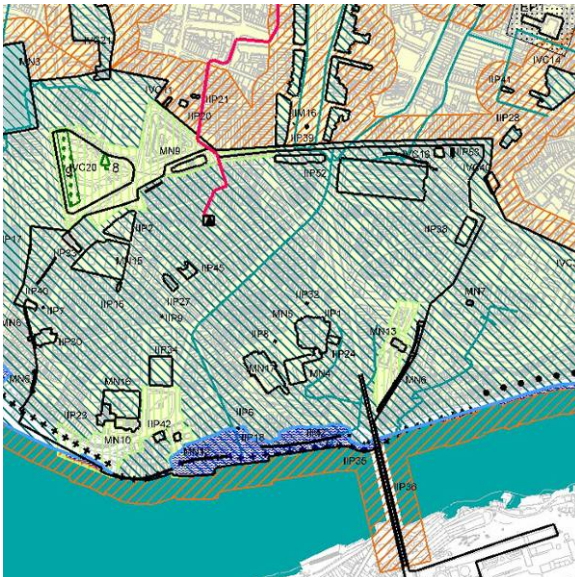
Presumível antigo leito de ribeira, em aqueduto de águas pluviais.

Extracto da carta de Condicionantes do PDM do Porto (publicado na 1ª série do Diário da República de 03.02.2006)

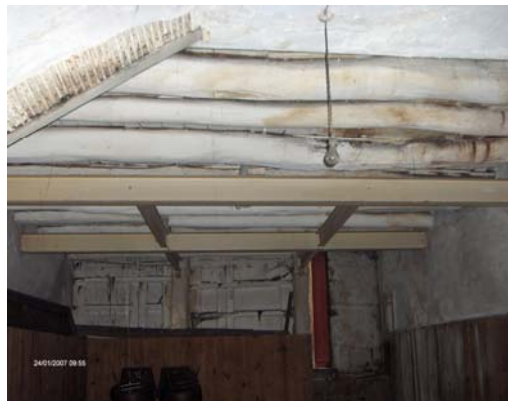
Os pavimentos são geralmente em madeira. Contudo, devido à sua degradação, são frequentemente recobertos por cerâmicos, linóleos, alcatifas ou tapeçarias. Os revestimentos das lajes de betão são geralmente cerâmicos ou inertes polidos.

Estrutura horizontal

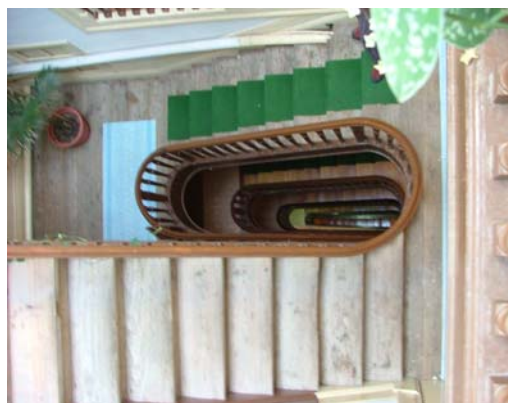
Caixa de escadas

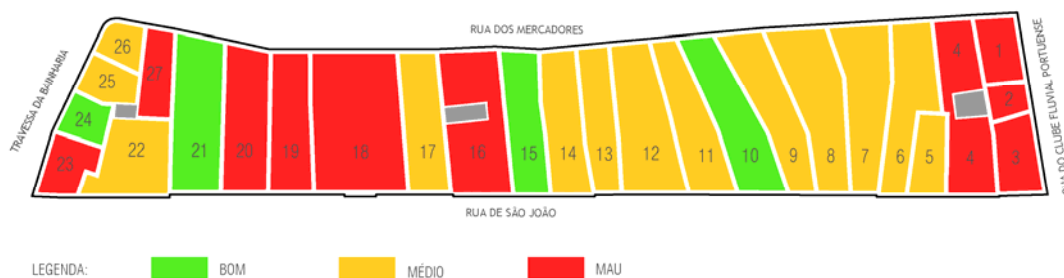
Das vistorias realizadas aos imóveis, salienta-se o facto de 37% dos edifícios não oferece condições de utilização, devido à falta de segurança e ao risco de colapso de elementos. As restantes construções apresentam um nível de segurança razoável (48%) ou bom (15%).

Cartograma da segurança

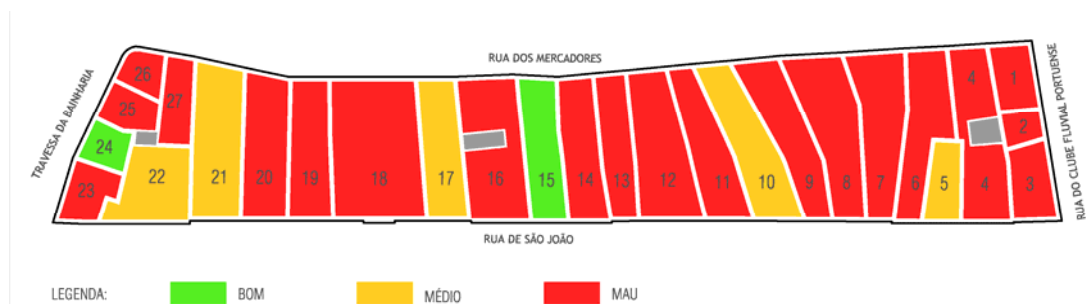
Os índices de insalubridade deste quarteirão são extremamente elevados. Na verdade, 20 das 27 parcelas vistoriadas (74%) não possuía condições de salubridade. Tal facto deve-se não só à deterioração dos elementos construtivos e das suas instalações, mas também da deficiente ventilação e isolamento das parcelas, no que se refere à compartimentação e qualificação das mesmas. Na realidade, verificaram-se fogos habitacionais com diversos compartimentos interiores, sub dimensionados, sub compartimentados, sem instalações sanitárias privativas, dentro ou fora das fracções. Acrescendo a estas condições, em casos pontuais, há sobrelotação das tipologias.

Das restantes parcelas, 5 possuem salubridade média (19%) e 2 demonstram boas condições de salubridade (7%).

Cartograma da salubridade

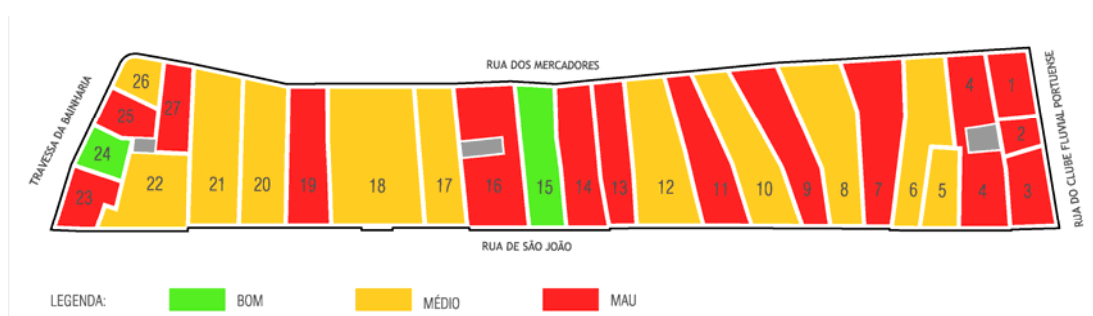
Apesar de este quarteirão ter sido edificado sob a alçada do plano Almadino da abertura da Rua de São João, no qual foi traçado o alçado global desta rua, de ter sido executado por mestres de obra experientes e conceituados, de se ter utilizado bons materiais numa linguagem arquitectónica rica, esteticamente o conjunto encontra-se bastante desvalorizado. Dos 27 edifícios, 14 (52%) são esteticamente maus, 11 (41%) em médio estado e 2 edifícios (7%) em bom estado.

Cartograma da avaliação estética

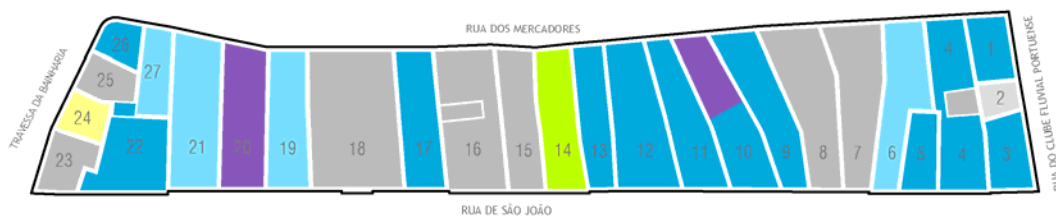
Ao nível do rés-do-chão e 1º andar predominam os estabelecimentos comerciais e alguns armazéns. No entanto 33% destes pisos encontram-se devolutos.

Cartograma funcional - Rés-do-chão

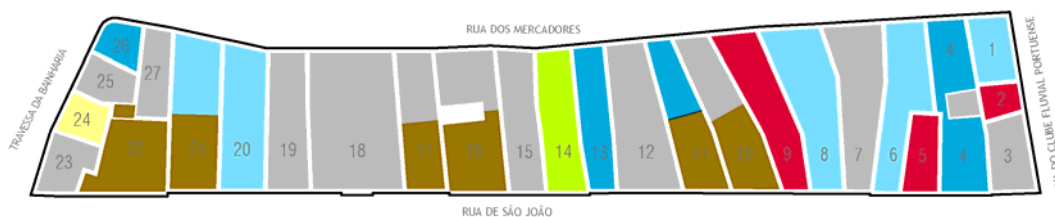
Cartograma funcional - 1º andar

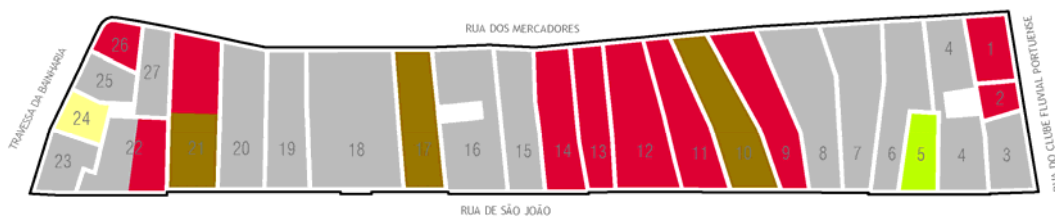
Cartograma funcional - 3º andar

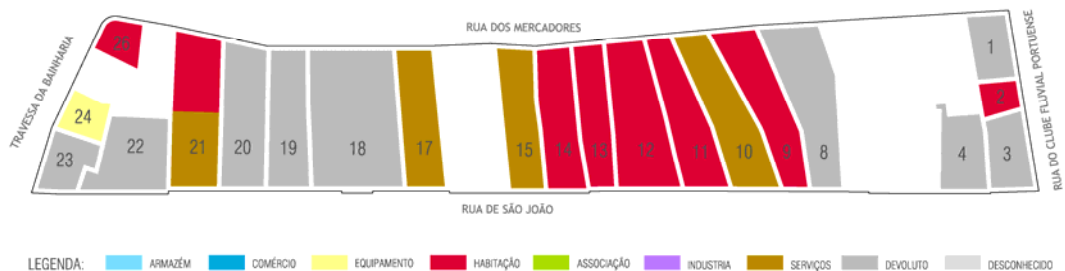
Cartograma funcional - 5º andar

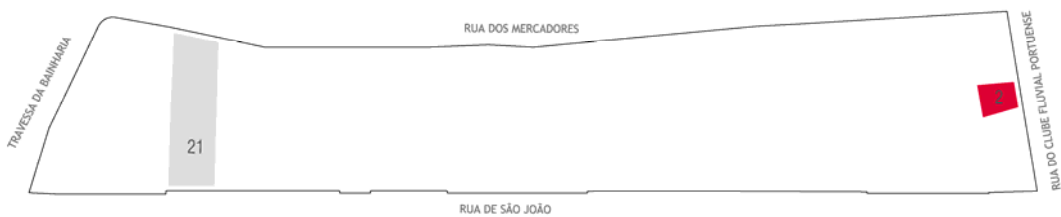
Cartograma funcional - 7º andar

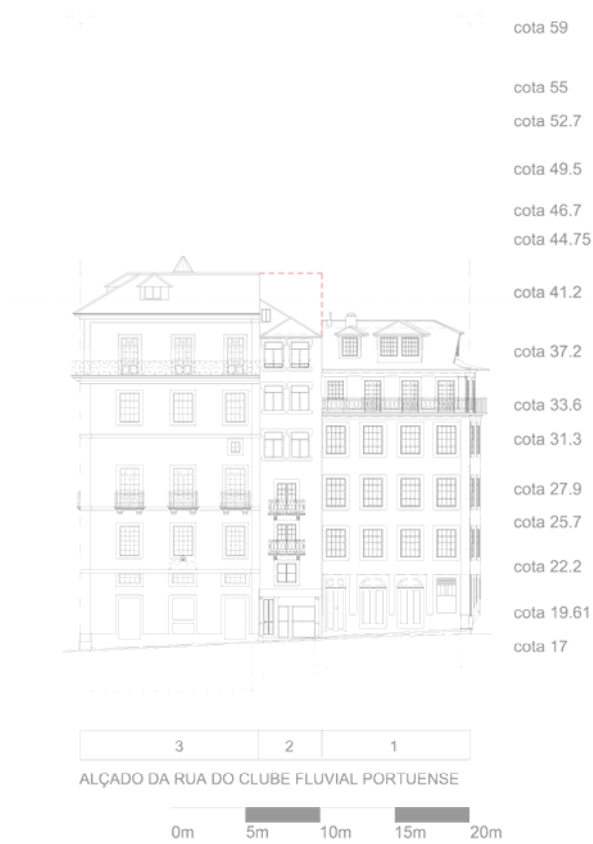
Alçados do quarteirão, onde se assinalaram os elementos a demolir, a construir e a manter.
