PROJECTO BASE DE DOCUMENTO ESTRATÉGICO

UNIDADE DE INTERVENÇÃO - QUARTEIRÃO 13029
SEMINÁRIO

(25-05-2007)

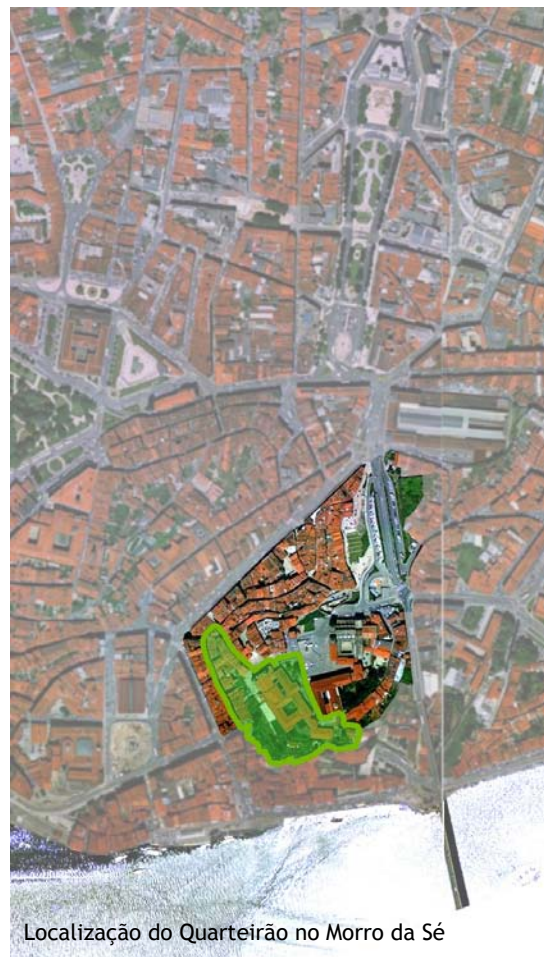
Localização do Quarteirão no Morro da Sé

Os arruamentos e espaços colectivos envolventes ao quarteirão apresentam pendentes de 13% na Rua dos Mercadores, 15% na Rua da Bainharia, 13% na Rua de Sant’ana, 5% em D. Hugo e 53% nas Escadas da Senhora das Verdades e 31% nas Escadas do Barredo.

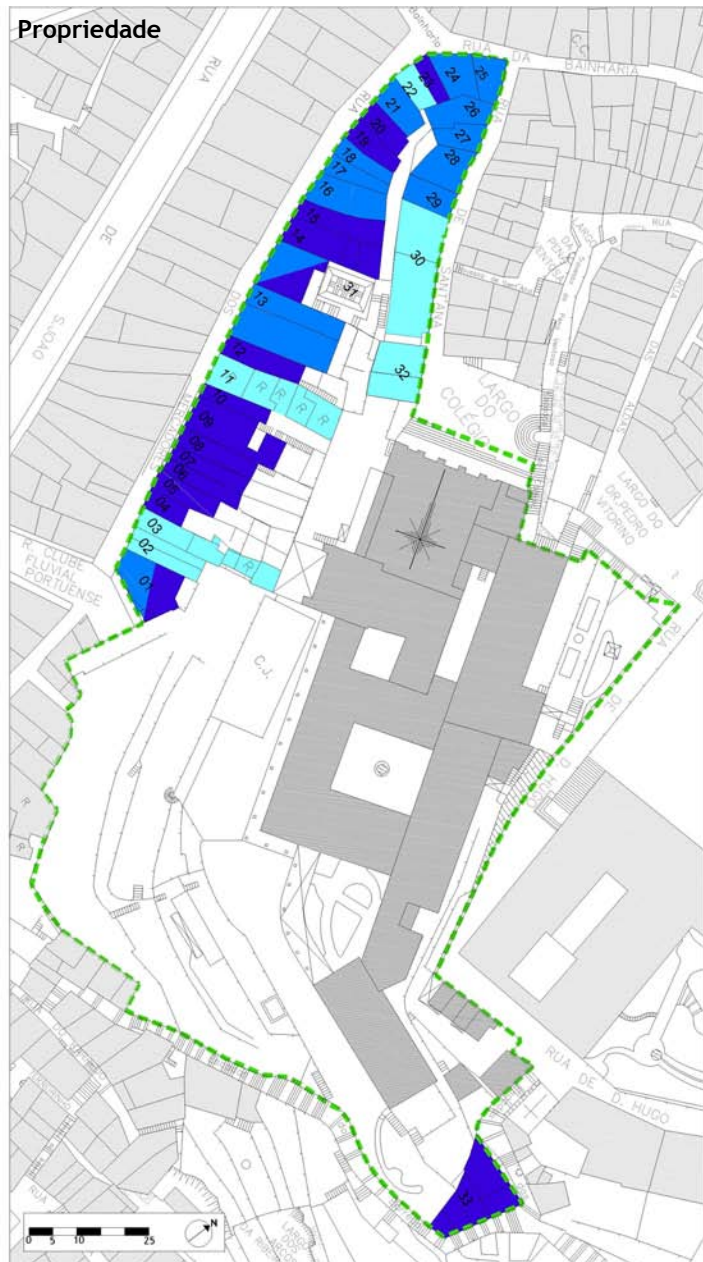
Para além da área pertencente à Igreja Católica, com a Igreja de S. Lourenço e Seminário, este quarteirão possui 33 parcelas, das quais 6 pertencem à CMP (18%), 13 à FDZHP (39%) e as restantes 14 parcelas pertencem a privados (43%).

Na parcela 13 da FDZHP funciona, no r/chão, um auditório e uma sala de OTL no 1º andar, juntamente com o acesso às habitações e à oficina de cinema de animação existente no 3º piso.

Na parcela 25 funciona a parte administrativa do centro de formação social da FDZHP.

Encontra-se outro caso de emparcelamento de 5 prédios, correspondendo à Parcela 30, com o r/chão afecto a um infantário e os andares superiores a habitação.

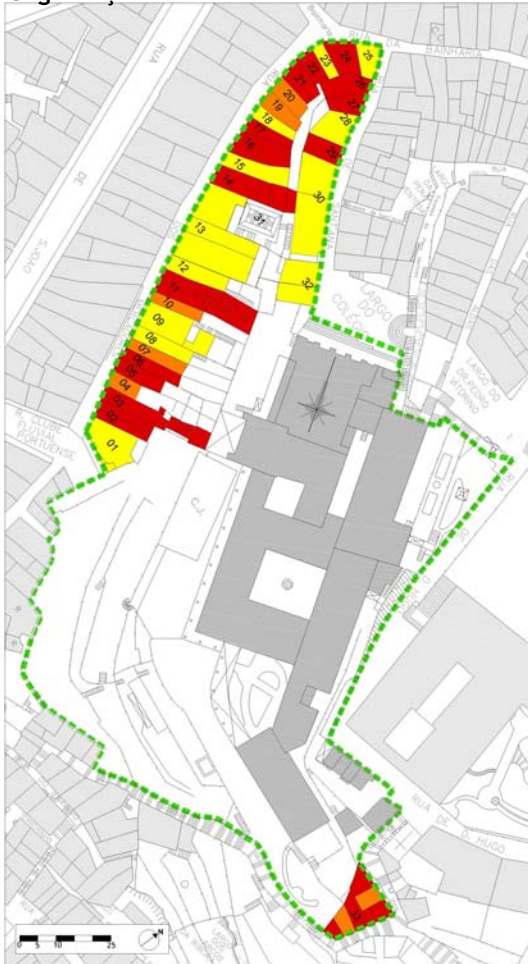
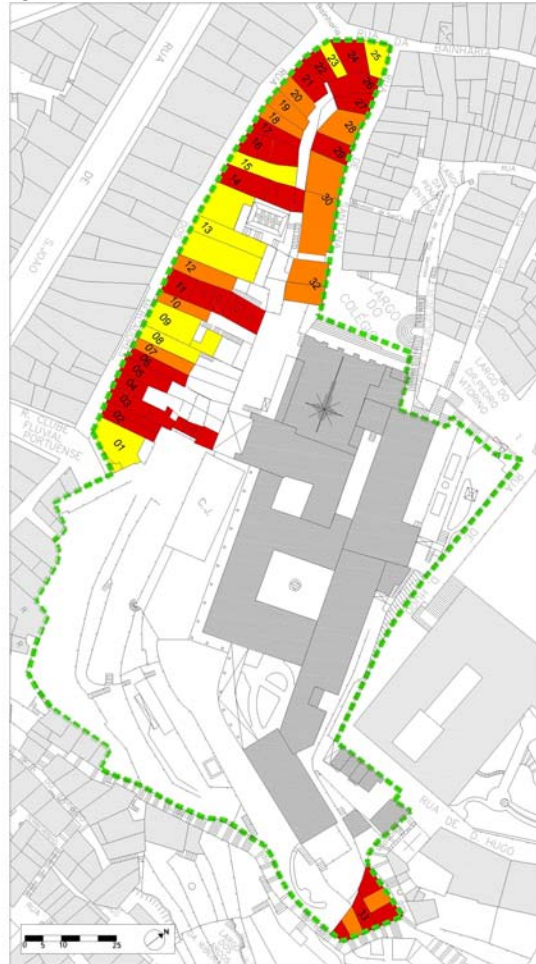
Constata-se que quase metade do edificado se encontra em mau estado de conservação, necessitando de intervenção profunda.

Assim, encontramos 8 edifícios (25%) em mau estado de conservação, representando 2.70,00m² de área bruta construída, 7 (21%) estão em ruína que corresponde a 2.184,00m² e 10 (30%) estão em bom estado de conservação, com 3.593,00m² de área bruta construída. Os restantes 8 edifícios (24%) estão em médio estado de conservação e correspondem a 3.292,00m² de área bruta de construção.

A falta de salubridade deve-se, não só ao mau estado de conservação em que se encontra a construção, mas também pela má exposição solar, e deficiente ventilação e compartimentação dos fogos.

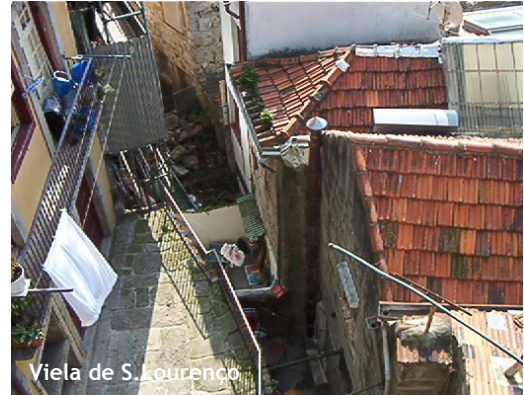
Na Viela de S. Lourenço propõe-se a sua abertura ou desimpedimento da mesma, de forma a permitir a passagem de todos os moradores às habitações da Rua dos Mercadores e também, o acesso à muralha Românica que por aqui passa, dado ser uma mais valia turística juntamente com as escavações existentes nas caves das parcelas 32, as quais constituem um dos arqueosítios do Bairro da Sé que deve ser exposto ao público.

Esta Viela dá também acesso ao local onde se encontram os balneários e os tanques públicos. Este equipamento, dados os custos de manutenção elevados e o número reduzido de utilizadores, não se justifica manter.

Assim, propõe-se a transformação deste espaço, com aproveitamento da estrutura existente, em estado razoável de conservação, em dois pátios cobertos de serventia pública, promovendo a dinamização social da zona e colmatando uma das necessidades apontadas pela população, de um espaço de lazer para crianças e idosos. Estes pátios podem-se alargar aos logradouros das parcelas 32 e 11, que são propriedade da C.M.P.

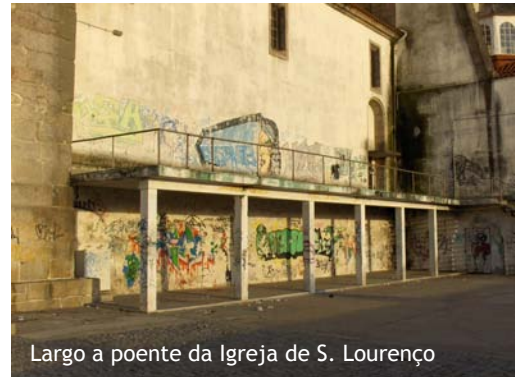
Largo a poente da Igreja de S. Lourenço

Outra intervenção de suma importância, reside no miradouro existente a poente da Igreja de S. Lourenço, por constituir um lugar de eleição nos percursos turísticos do Morro da Sé e com vistas únicas sobre a parte ribeirinha da cidade, e é um elemento potencial na atracção de “novas gentes”.

Actualmente, este espaço encontra-se desprovido de qualquer uso específico, embora seja frequente a sua ocupação por grupos marginais, gerando um ambiente degradado e intimidatório na relação com a população local e turística.

Surge assim, a possibilidade de gerar um pátio encerrado, que, por complementaridade ao Largo do Colégio, ofereça um novo espaço de estar e de desafogo nesta área marcada pelas vias sinuosas e escuras da envolvente. Propõe-se então, a existência de uma infra-estrutura comercial de apoio aos novos usos tornando todo aquele espaço um local vigiado, agradável, garantindo a segurança dos utentes.

Esta estrutura deverá ocupar o r/chão da parcela 32, abrangendo no seu programa as visitas arqueológicas, permitindo ainda o encerramento do Largo/Miradouro, ficando este a ser gerido em articulação com o referido r/chão.
