## Documento Estratégico do Quarteirão da Bainharia - Vol. I / versão web

Unidade de Intervenção do Quarteirão da Bainharia | Morro da Sé | Q14046 | Março2008

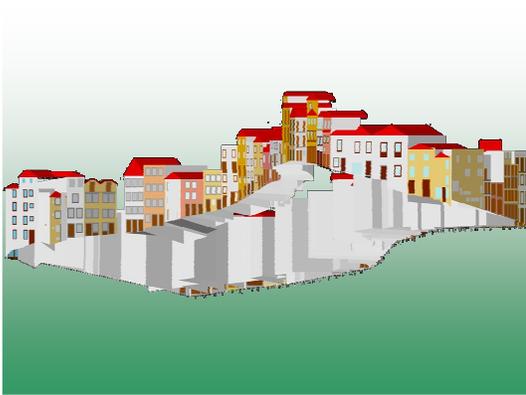
Os desníveis e pendentes estão claramente ilustrados na representação tridimensional, em perspectiva ortográfica, do Quarteirão, onde se deverá atentar, especialmente, nas vistas desde o Largo de Pena Ventosa à Rua Escura (A) e na da Travessa de Sant'Ana à Rua de São Sebastião (D), que sublinham e justificam o que foi afirmado.

*A - Pena Ventosa, São Sebastião e Rua Escura*

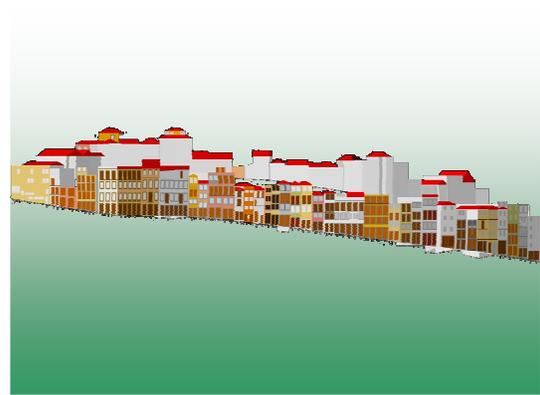
*B - Rua Escura e Rua da Bainharia*

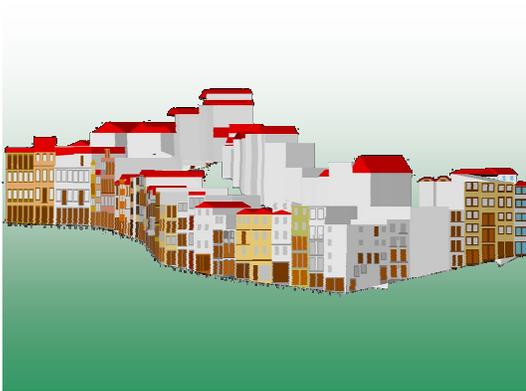
*C - Ruas da Bainharia e de Sant'Ana*

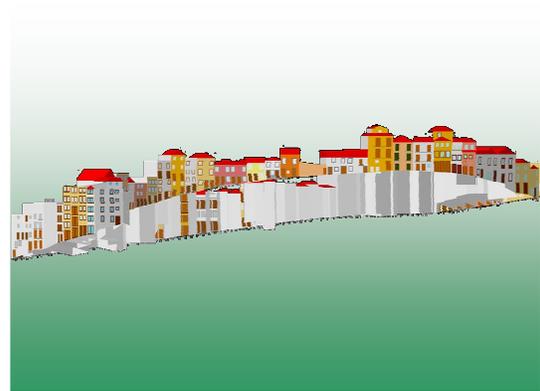
*D - Ruas de Pena Ventosa e de São Sebastião*

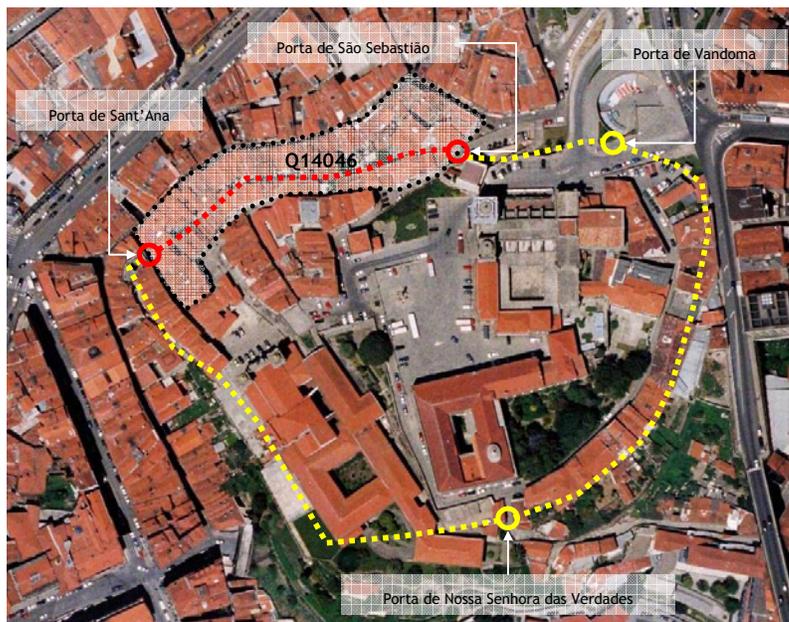
A Muralha Românica, como se esquematiza na figura seguinte, corre pelos tardoze das edificações das Ruas da Bainharia e Pena Ventosa, sobre uma penedia com desniveis consideráveis. Este pano de muralha estende-se pelo Quarteirão entre as Portas de São Sebastião e de Sant’Ana - conhecido como Portal em épocas medievais. Ainda são visíveis vestígios do Portal no que resta do Arco de Sant’Ana, junto da alminha da mesma invocação, e Rua homónima.

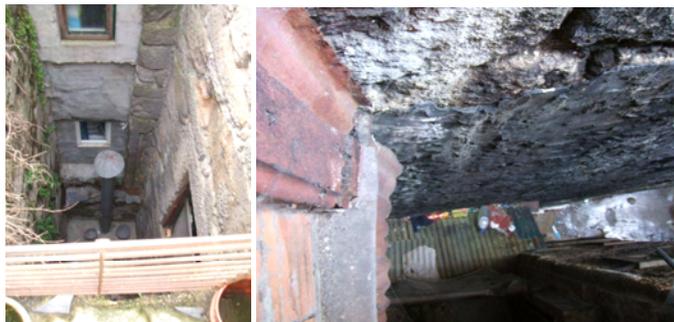
*Saguões em edifícios em mau estado de conservação*

As parcelas volvidas à Rua da Banharia apresentam quase sempre uma profundidade muito superior à dimensão da frente de Rua, sendo genericamente edificadas na sua totalidade, maioritariamente pelo edifício principal ou por sucessivos anexos que se lhe foram adossando. Desta situação, e pela diferença de cotas altimétricas entre as Ruas de Pena Ventosa e S. Sebastião e da Rua da Banharia, resultam condições de habitabilidade e salubridade deficientemente resolvidas, uma vez que as fachadas a tardoz das edificações são, quase sempre, constituídas pelo muro de suporte de terras que faz a transição de cotas, ou para ele “abrem” pequenos saguões.

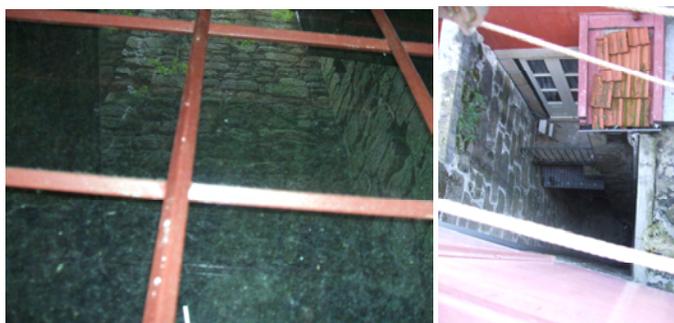
*Saguões em edifícios rehabilitados*

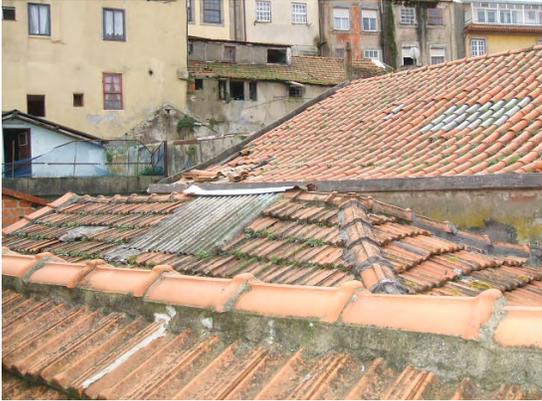
*Telhados dos edifícios com frente para a Rua da Bainharia e vista das fachadas tardoas das frentes urbanas voltadas às Ruas de S. Sebastião e de Pena Ventosa*

As Parcelas volvidas à Rua de Pena Ventosa e de S. Sebastião, geralmente de dimensões mais reduzidas que as anteriores, apresentam cotas de soleira muito próximas das cotas de cumeeira das edificações com frente para a Rua da Banharia, pelo que usufruem de melhores condições de insolação e ventilação. Desta diferença de cotas resulta uma grande visibilidade das fachadas de tardoz dos edifícios com frentes volvidas à Rua de Pena Ventosa.

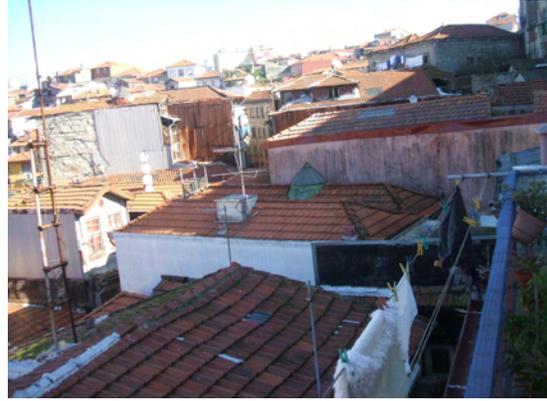
*Vista da fachada tardoza de um edifício da Rua de Pena Ventosa, sobre os telhados dos edifícios voltados à Rua da Bainharia*

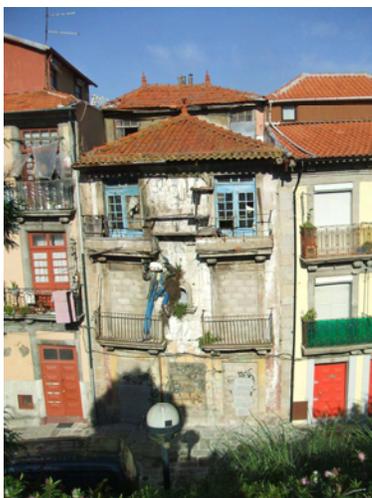
*Fachada da Parcela 41 ("Costureirinha")*

Neste capítulo, referem-se pela sua singularidade, as fachadas volvidas à Rua de Sant'Ana da parcela 24 e a nicho de Sant'Ana nelas embutida, a fachada da parcela 41, a fachada a tardoz dos edifícios das parcelas 58 e 57 e estrutura com arcos de volta inteira e contra arcos, existente no local do antigo Aljube.

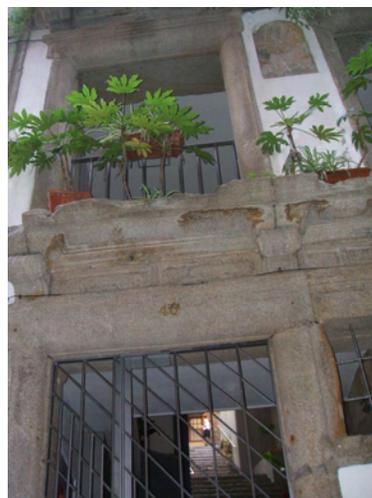
*Fachada da Parcela 24*

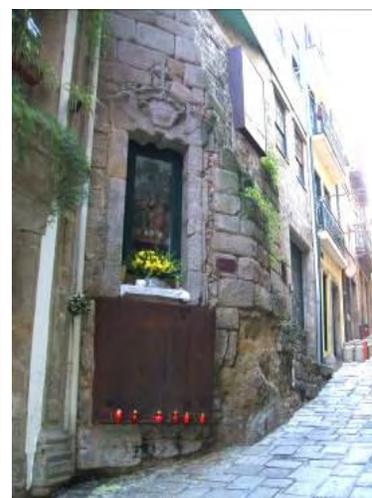
*Nicho de Sant'Ana (parcela 24)*

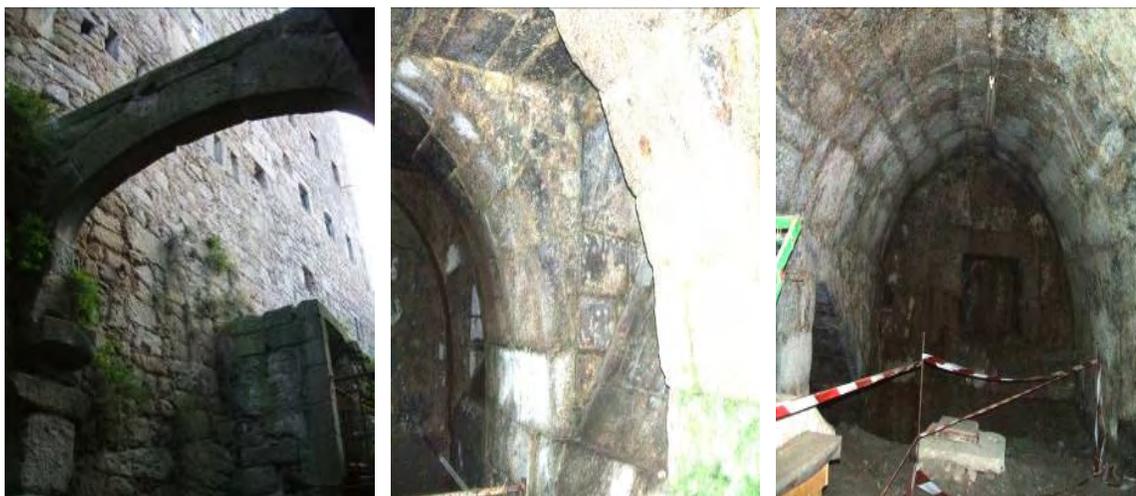
*Fachada tardoz das parcelas 57 e 58*

*Interior do Aljube*

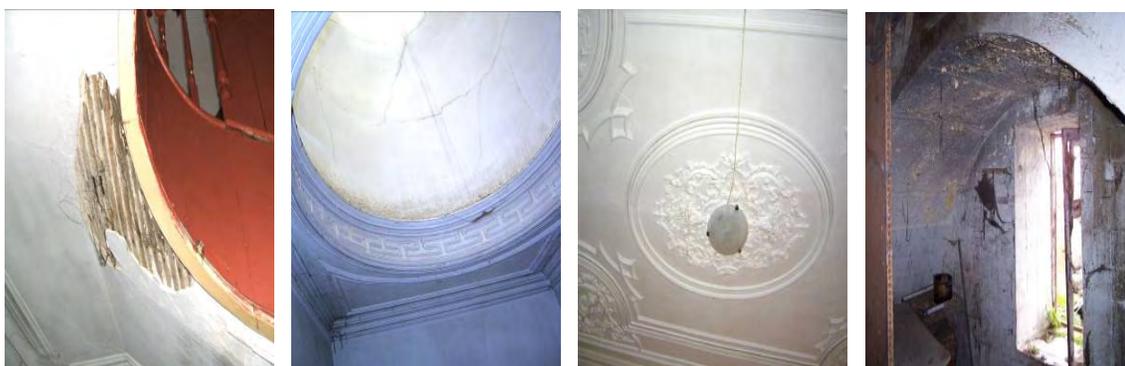
*Caixa de escada*

*Lanternim*

São também de salientar alguns elementos existentes no interior de vários edifícios como caixas de escadas, lanternins e tectos de estuques trabalhados, bem como, os arcos de granito do piso mais baixo da actual Hospedaria do Terreiro da Sé, parcela 36, e o do edifício da “Costureirinha da Sé”, parcela 41.

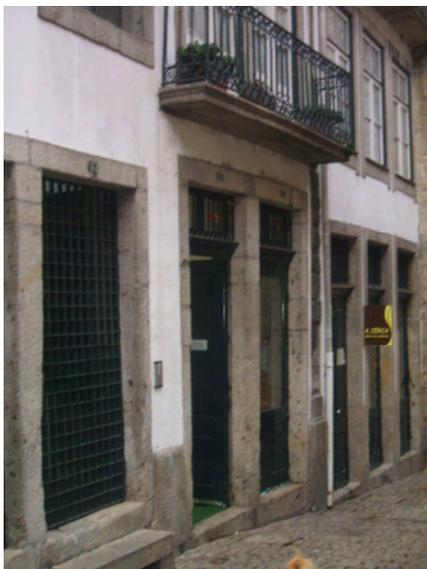
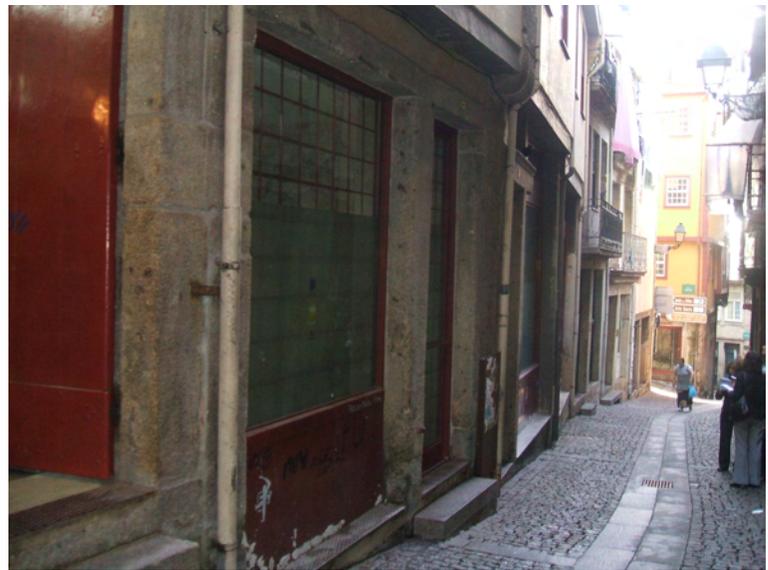
*Frente (R/c) da parcela 24, emparcelamento de vários edifícios*

*Parcela 21, edifício reabilitado*

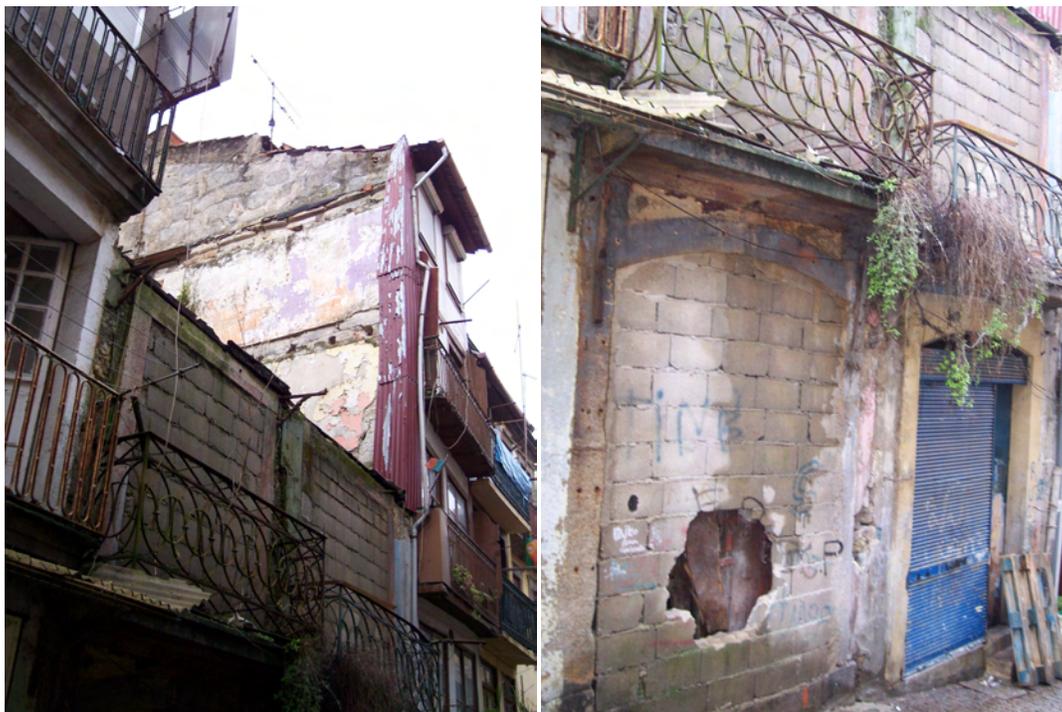
*Parcelas 32 e 33, em ruína (Rua Escura)*

Das parcelas 10, 13, 14, 32 e 33, só se mantém, nalguns casos só em parte, a fachada de Rua e eventualmente a de tardoz. Estas situações deverão ser

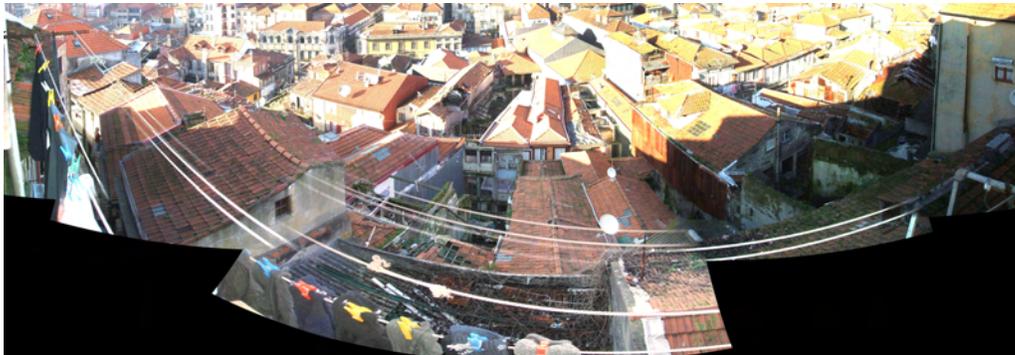
Vista panorâmica do sector central do quarteirão, prédios em ruína volvidos à Rua da Bainharia (parcelas 10,13 e 14)

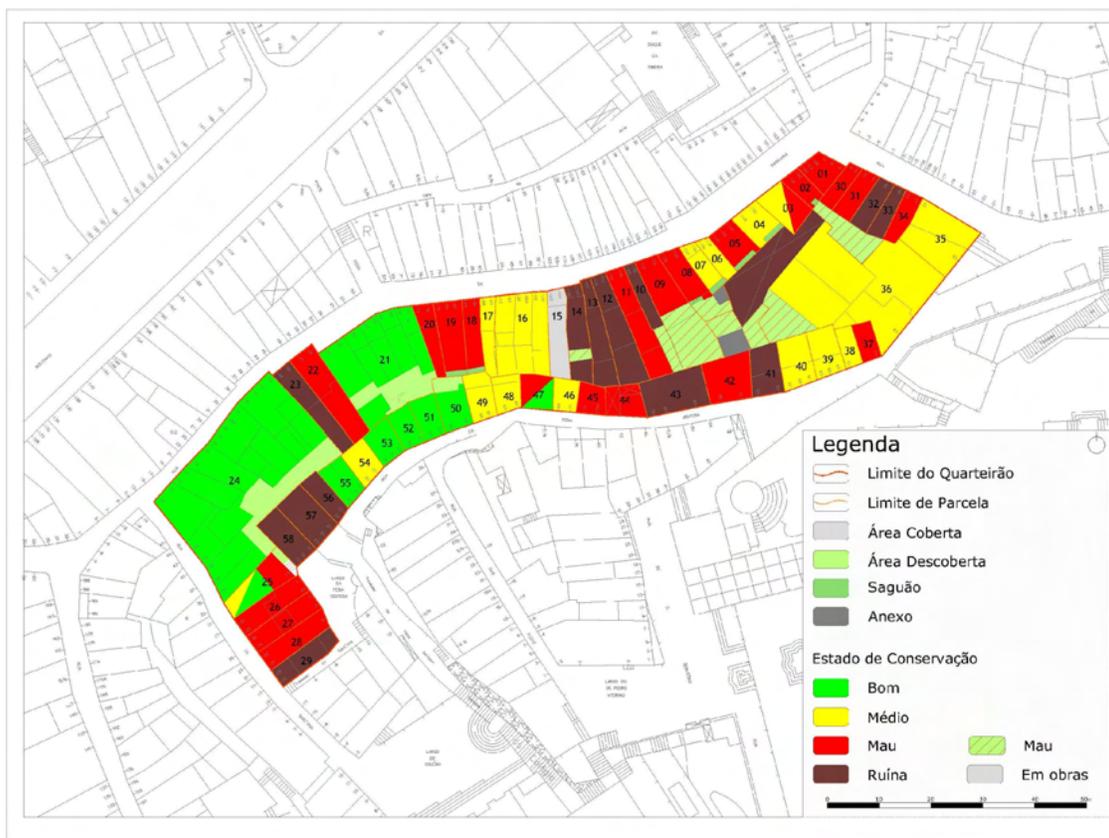
O gráfico acima apresentado e a planta seguinte, correspondem à análise ponderada e abrangente de toda a parcela da classificação por fracção vistoriada nessa parcela. Convém realçar que não poucas vezes no mesmo edifício se detectaram situações de conservação quase contraditórias, caso por exemplo das parcelas 3 e 5, variando de piso para piso, de fracção para fracção.

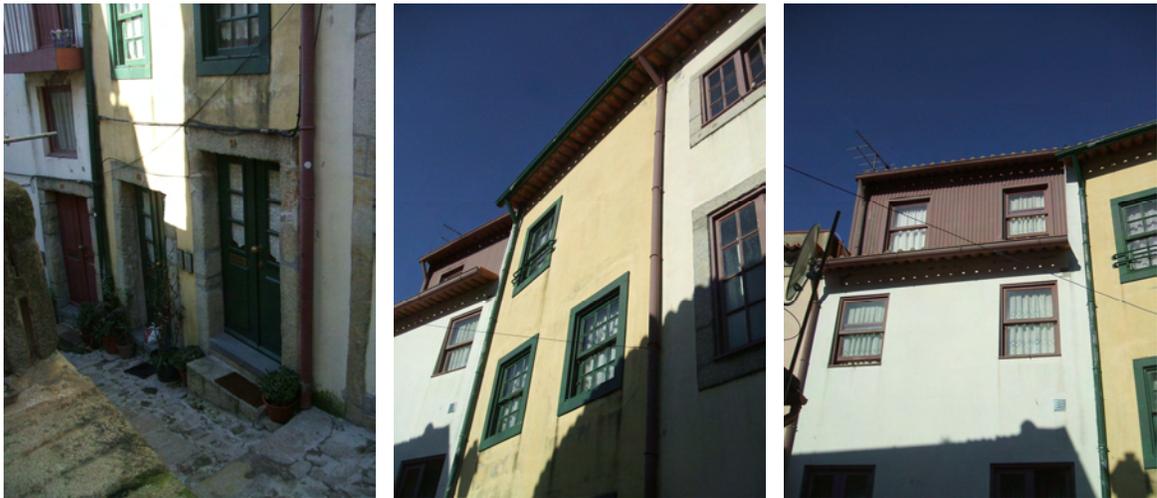
*Parcelas reabilitadas na Rua de Pena Ventosa*

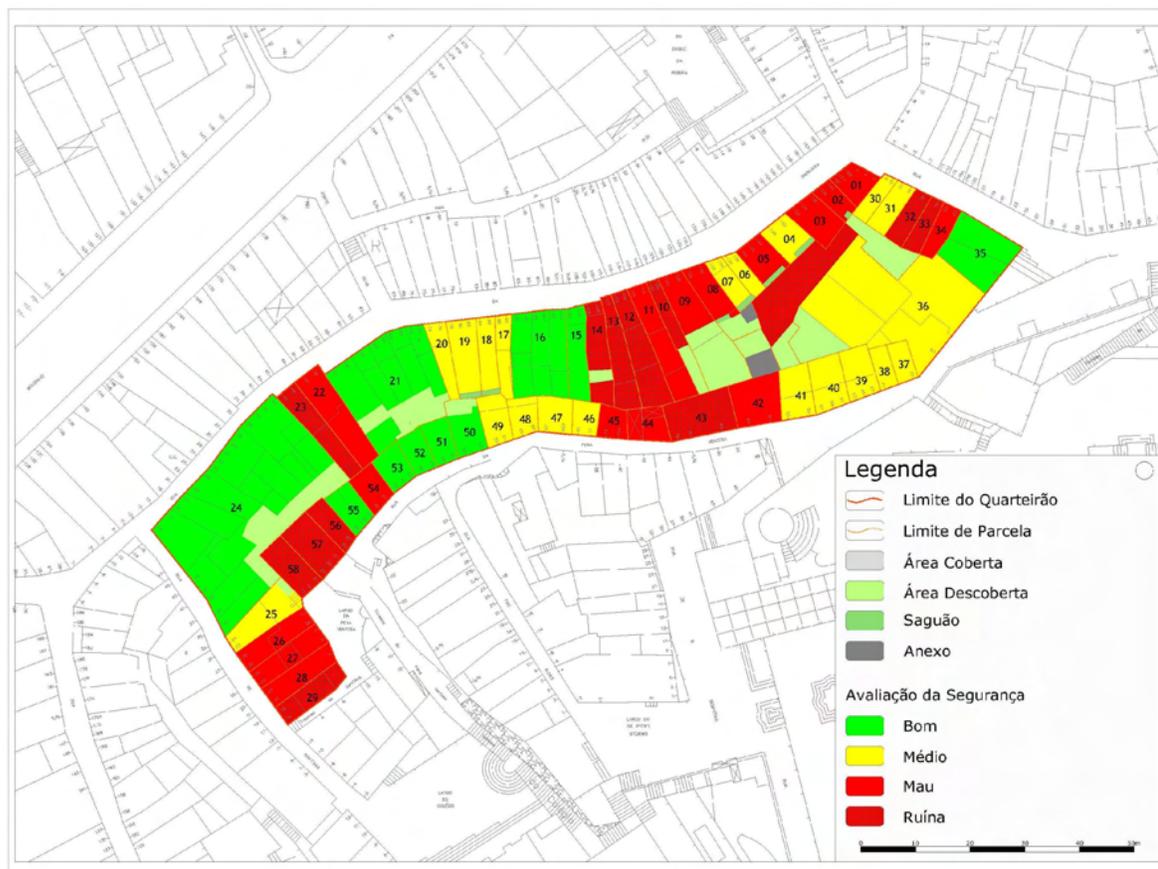
Atente-se contudo, no que se refere à segurança, que estas parcelas constituem perigo, não para os residentes uma vez que a generalidade das edificações se encontram devolutas, mas para o público em geral por apresentarem panos de fachadas ou empenas soltas e nalguns casos, em adiantado estado de degradação.

É patente que, no que respeita à segurança, também as intervenções mais recentes decorrentes de emparcelamento - parcelas 16, 21 e 24 - e as parcelas isoladas 15, 50, 51, 52, 53 e 55, são aquelas que se apresentam em melhores condições, correspondendo a 19 % do total das parcelas do quarteirão.

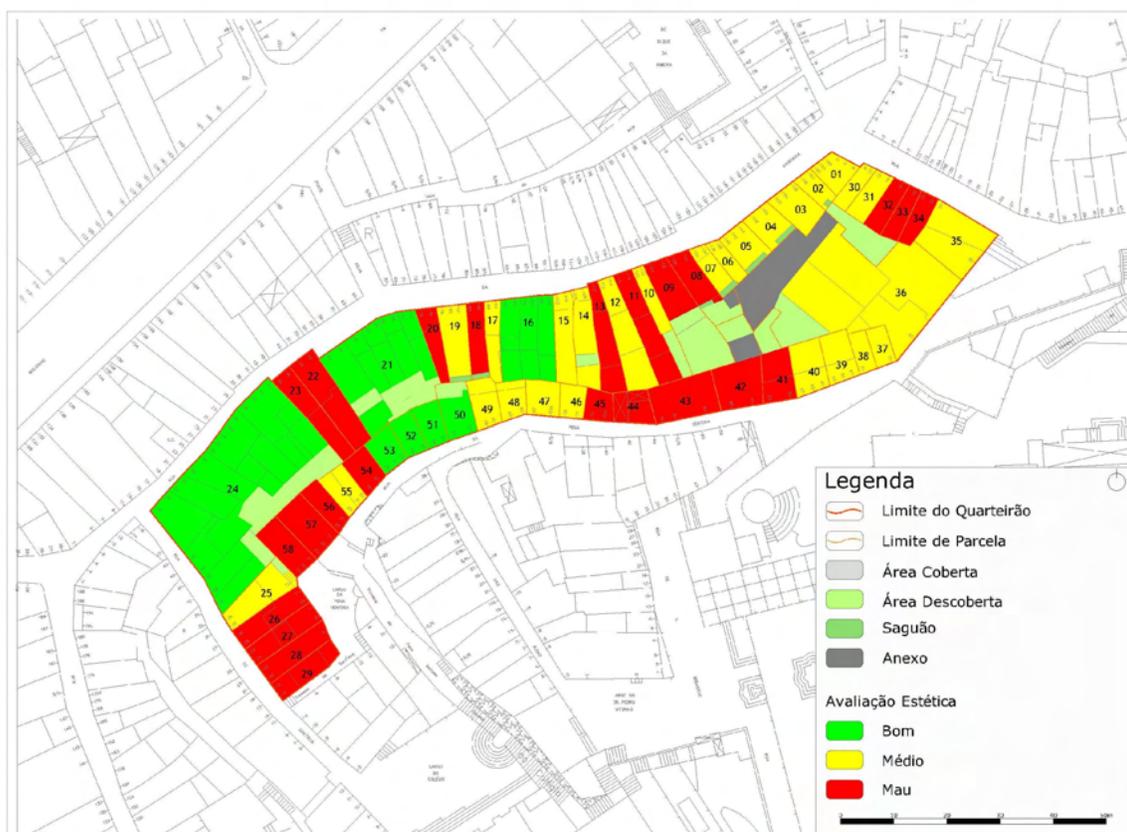
A avaliação da estética é feita para a totalidade da parcela nos mesmos moldes que as anteriores, incluindo também as parcelas em ruína uma vez que, apesar deste facto, alguns dos elementos ainda existentes, pela sua maior ou menor qualidade estética, permitiram ainda a sua classificação.

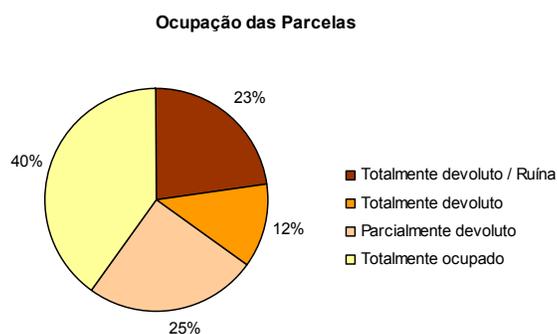
## 2.5. Ocupação

Das 58 parcelas referenciadas no quarteirão, uma corresponde a um logradouro de edifício adjacente (parcelas, 45 e 44) e das 13 que estão em estado de ruína, verificou-se que uma destas está ainda parcialmente ocupada.

É de assinalar que 60% dos edifícios deste quarteirão estão parcialmente ou totalmente devolutos.

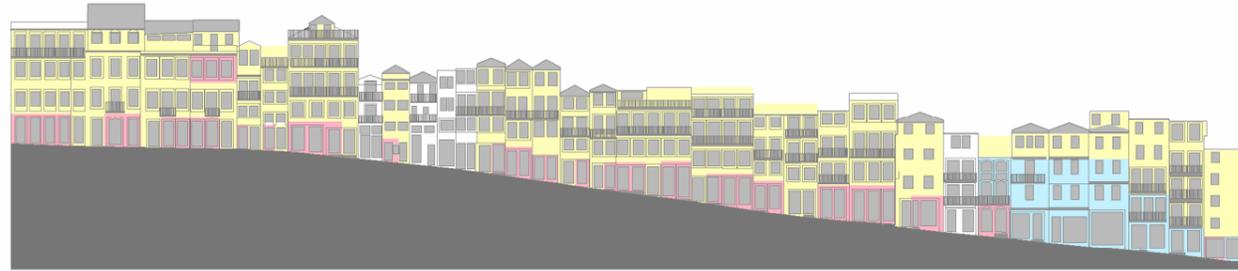
Rua da Bainharia

1	2	3	4	5	6	7	8	9	10	11	12	13	14	15	16	17	18	19	20	21	22	23	24
---	---	---	---	---	---	---	---	---	----	----	----	----	----	----	----	----	----	----	----	----	----	----	----

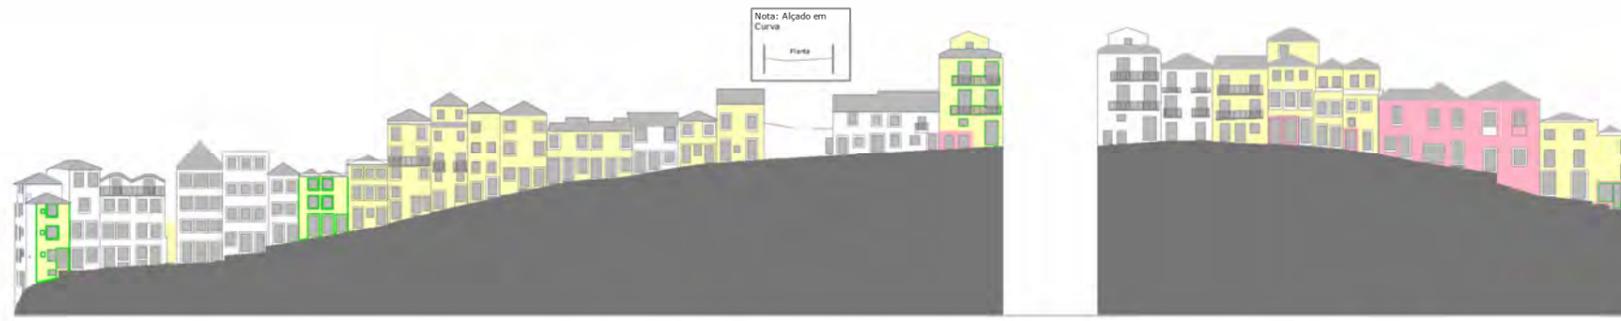
Largo de Pena Ventosa

29	28	27	26	58	57	56	55	54	53	52	51	50	49	48	47	46	45	44	43	42
----	----	----	----	----	----	----	----	----	----	----	----	----	----	----	----	----	----	----	----	----

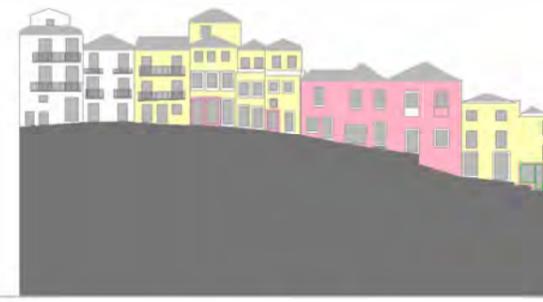
Rua de São Sebastião

42	41	40	39	38	37	36	35
----	----	----	----	----	----	----	----
