DOCUMENTO ESTRATÉGICO

UNIDADE DE INTERVENÇÃO - QUARTEIRÃO 14048

D. HUGO

VOLUME I

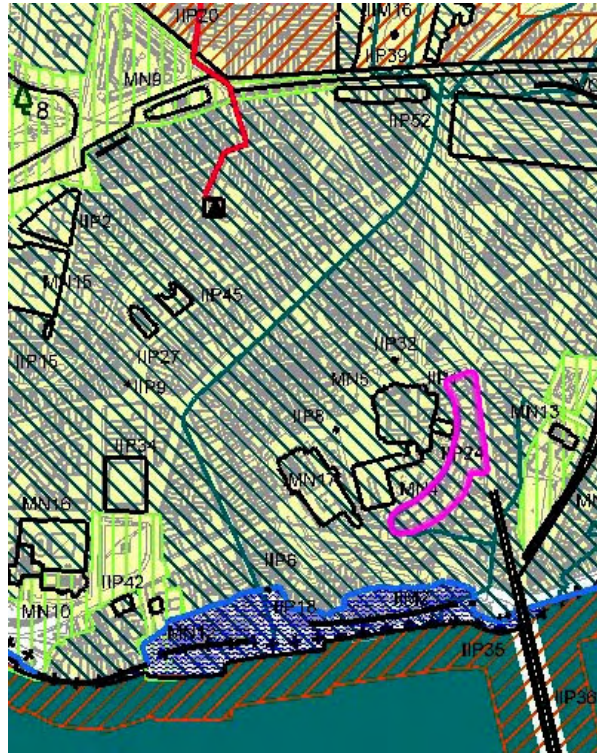
Fonte: Carta de Condicionantes do PDM do Porto, aprovado em 2005

A Unidade de Intervenção do Quarteirão de D. Hugo para além de estar inserida na área do Centro Histórico que faz parte da lista do Património Mundial da Unesco, situa-se na Zona Especial de Protecção (ZEP) definida como Zona Histórica do Porto, constituída como Imóvel de Interesse Público (IIP51_ Dec. 67/97, de 31 Dezembro de 1997).

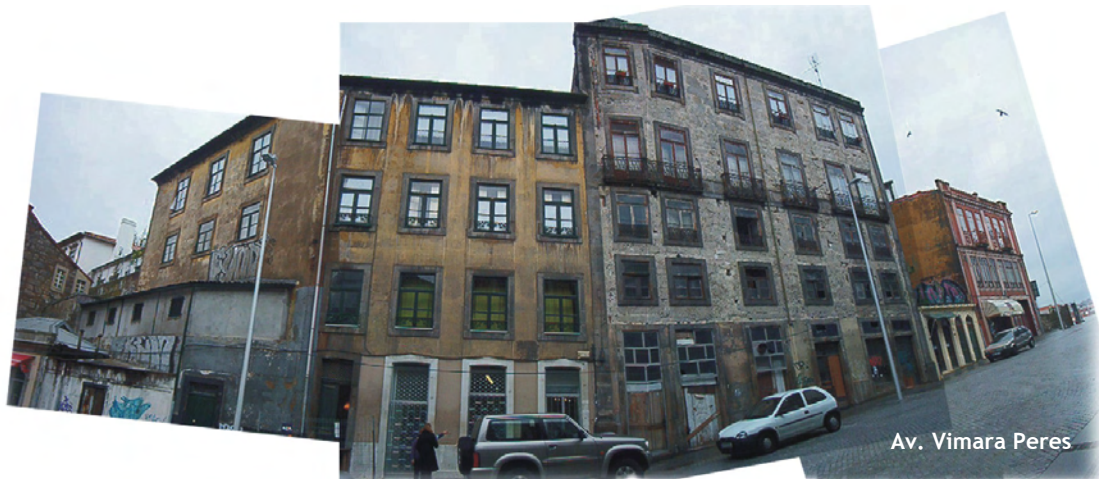
Caracterização construtiva

Estes edifícios apresentam uma construção tradicional em alvenaria de granito rebocada e pintada ou revestida com ladrilhos cerâmicos como se verifica na Av. Vimara Peres, varandas com grades de ferro, molduras em granito e beirais salientes.

Algumas parcelas possuem recuados revestidos a chapa zincada ondulada. Algumas varandas foram fechadas com chapas em pvc e contraplacados, aumentando assim a área útil do fogo e alterando a morfologia da fachada.
