PROJECTO BASE DE DOCUMENTO ESTRATÉGICO

UNIDADE DE INTERVENÇÃO - QUARTEIRÃO 14048

D. HUGO

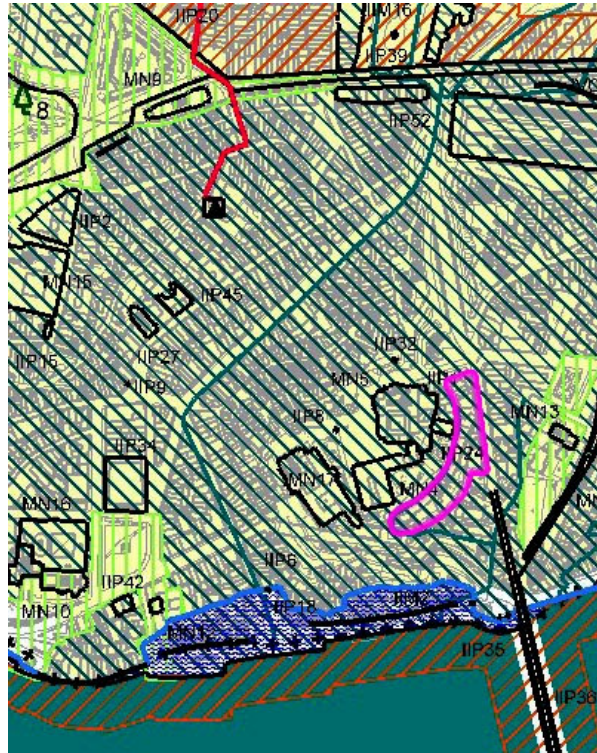
Fonte: Carta de Condicionantes do PDM do Porto, aprovado em 2005

Área Classificada ou em Vias de Classificação
-

Zona de Protecção (ZEP/ZAP)
-

Área Non Aedificadi
-

Presumível antigo Leito de Ribeiro em Aqeduto de Águas Pluviais
-

Edifícios de Interesse Público
-

Quarteirão em Estudo

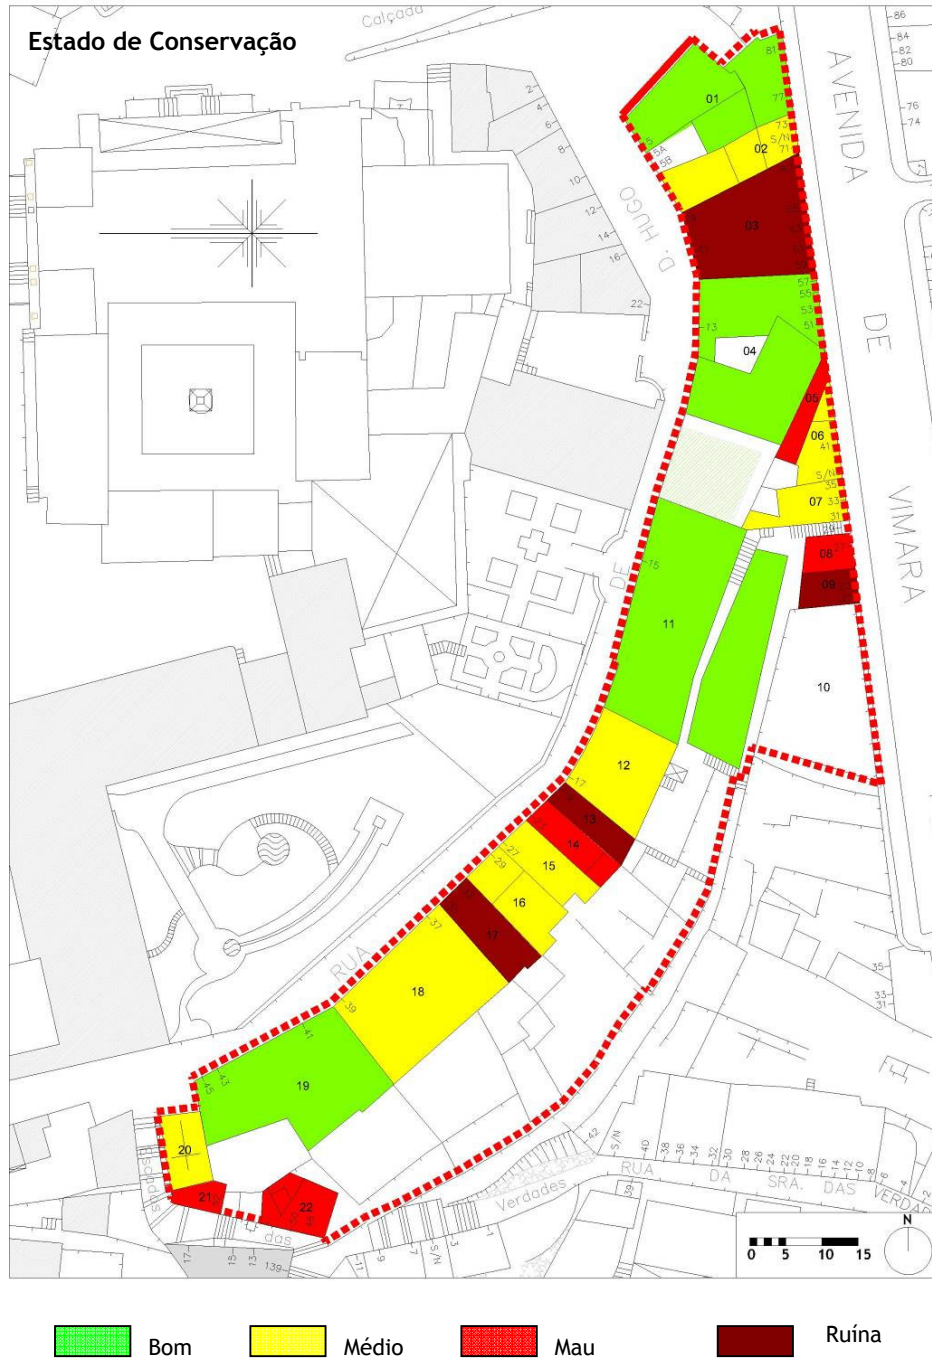
Estado conservação

Analisando o estado de conservação do edificado constata-se que 5 (24%) edifícios se encontram em mau estado, representando 581,01m² de área bruta construída, 4 (19%) estão em ruína que

corresponde a 1059,18m² de área bruta construída, 8 (38%) estão em médio estado de conservação, 2511,92m² de área bruta construída, e 4 (19%) com 3408,69m² de área bruta de construção em bom estado de conservação. Uma das 22 parcelas existentes é um terreno .

Neste quarteirão existem edifícios com um importante valor construtivo, atendendo à qualidade arquitectónica, nomeadamente, algumas casas senhoriais. Contudo 27% não possui condições mínimas de segurança e, pelo menos, 33% do edificado necessita de obras de conservação profundas.
