DOCUMENTO ESTRATÉGICO
UNIDADE DE INTERVENÇÃO – QUARTEIRÃO 13010
FEITORIA INGLESA – VERSÃO WEB

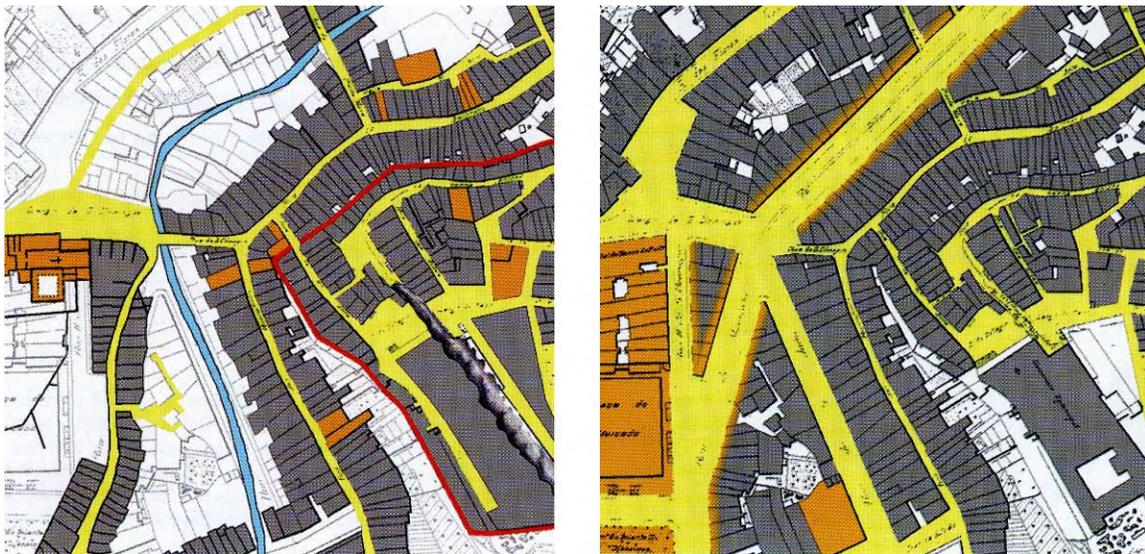
Fig. 1 - **O quarteirão na idade média** (Fig. Esquerda) e **abertura da Rua de S.João** no final Séc.XVIII (Fig. Direita) in “Bairro da Sé do Porto – Contributo para a sua caracterização” de Carvalho, Teresa Pires e Outros

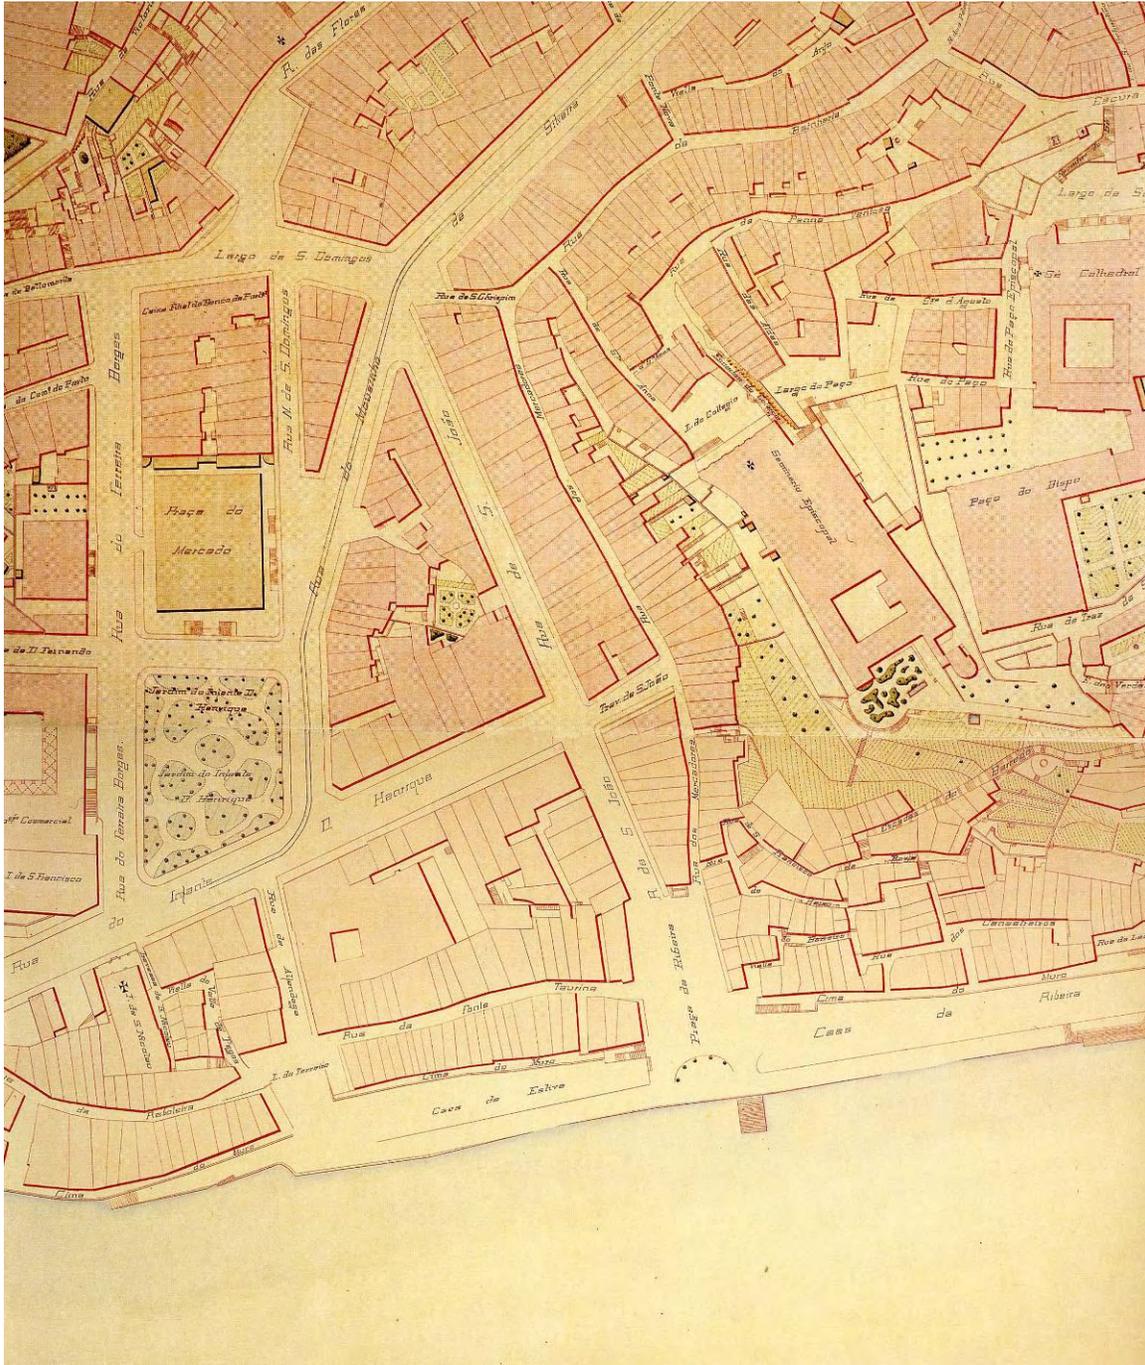
Fig. 3 – Carta Teles Ferreira - 1893

No final do século dezanove e conforme carta de Teles Ferreira datada de 1893, a estrutura do quarteirão já se encontrava consolidada, apresentando um espaço no interior do quarteirão, bastante desenhado e cuidado.

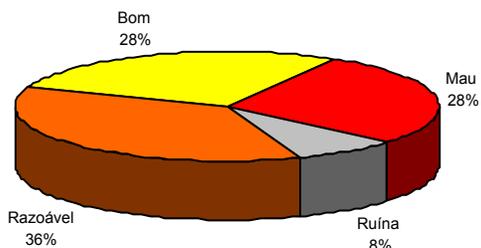
Fig. 4 – Gráfico estado de conservação

No que se refere ao estado de conservação das edificações, cerca de dois terços das parcelas encontram-se num estado razoável ou mau, 8% em ruína e apenas 28% em bom estado. Associado a todo este avançado estado de degradação, verifica-se que cerca de 35% das fracções se encontram devolutas, factor que contribui de forma determinante para o agravamento das condições não apenas de salubridade do quarteirão, como inclusive de segurança.

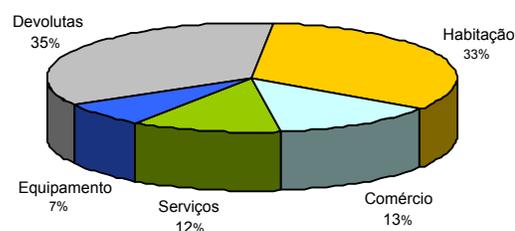
Fig. 5 – Gráfico tipos de ocupação / Usos

Em termos de ocupação, e tendo presente a elevada taxa de desocupação já referida anteriormente, cerca de um terço das parcelas destina-se actualmente a habitação, onde o comércio e serviços ocupam cerca de 12% cada um, tendo os equipamentos uma presença na ordem dos 7%, estando estes últimos associados a espaços de culto (Congregação Cristã em Portugal, Capela do Senhor São Salvador do Mundo da Paróquia de S. Nicolau) ou de âmbito cultural (Escola profissional Ballet Teatro, Feitoria Inglesa, Centro Social Paroquial de S. Nicolau).
