**UNIDADE DE INTERVENÇÃO DO QUARTEIRÃO DO INFANTE**

**DOCUMENTO ESTRATÉGICO**

**JULHO 2005**

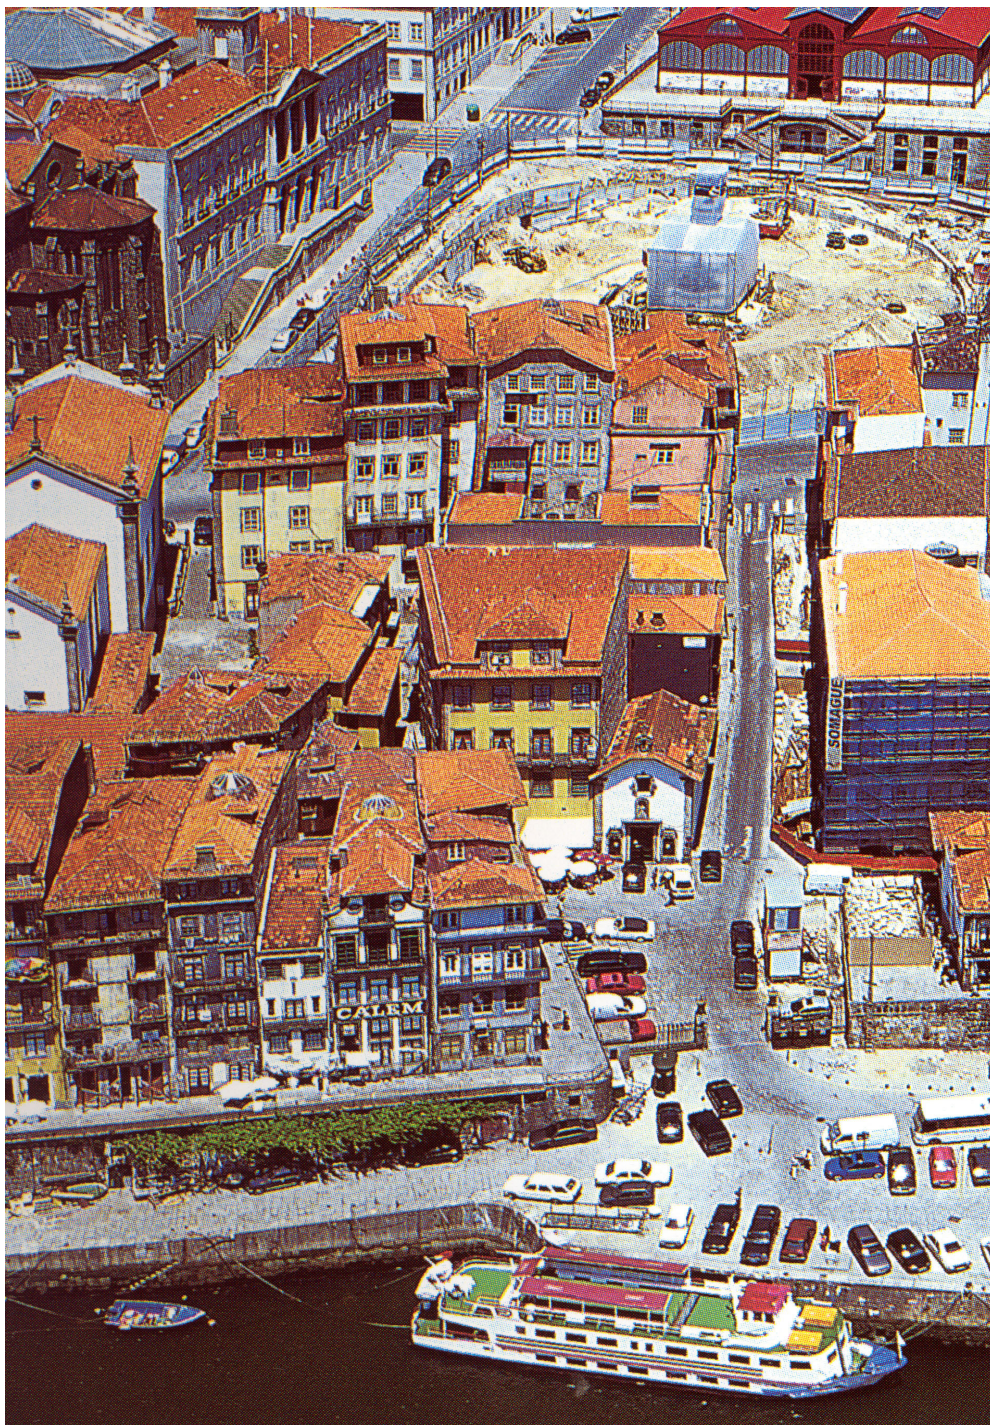
Vista de sul, estando em obras o parque de estacionamento da Praça do Infante. Observe-se as fachadas orientadas para o rio, das construções implantadas a cota mais elevada e servidas pela Rua do Infante D. Henrique, assim como no que respeita à diversidade das formas de agregação e ao intenso recorte volumétrico das construções.

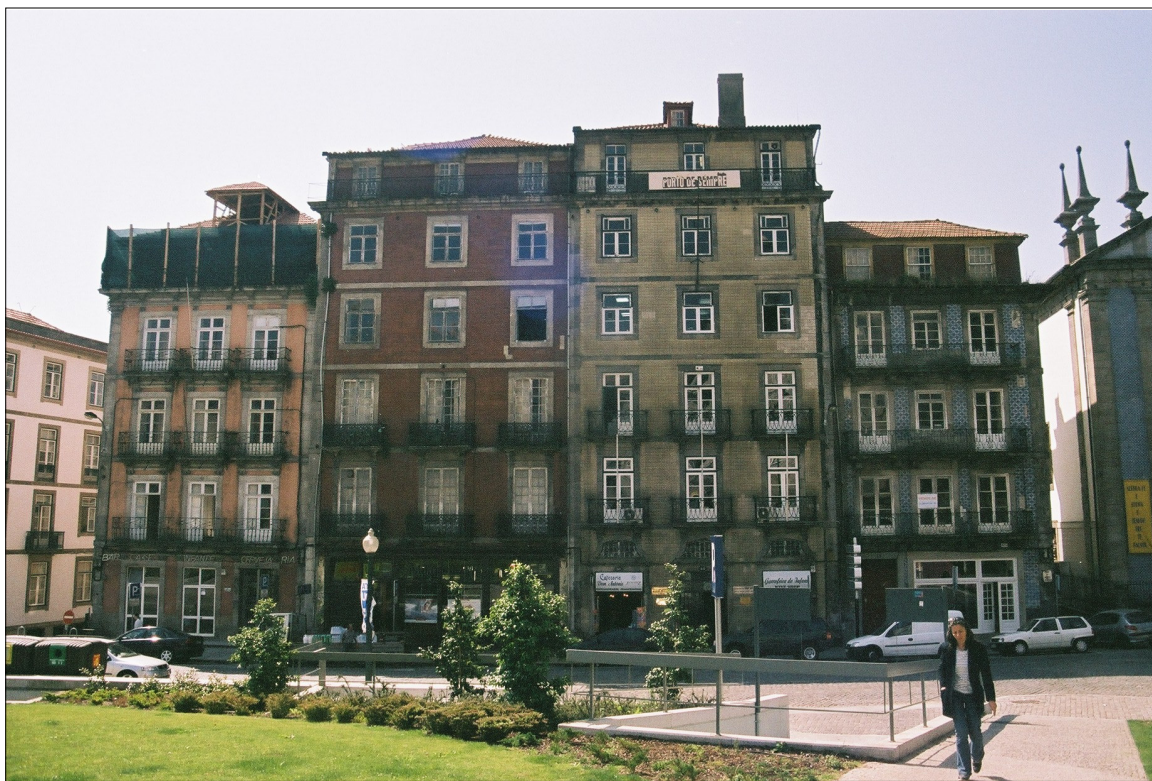
Vista da frente orientada para a Praça do Infante D. Henrique, que se constitui como um conjunto urbanístico relevante

A frente de construção orientada a norte para a Praça do Infante assume forte unidade morfológica e identidade formal, marcando fortemente a imagem urbana deste espaço da cidade.

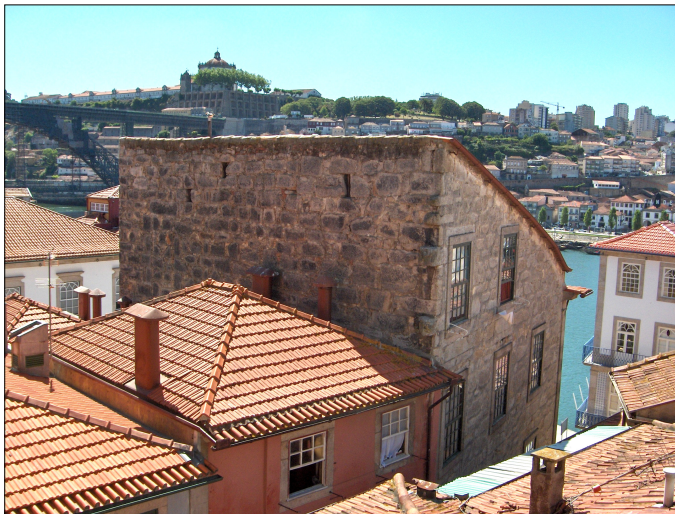
Vista da parte superior do edifício 09 e solução proposta para a resolução da ruptura morfológica criada pelas empenas

No entanto, a condição acima descrita propicia a sua leitura como ruptura morfológica por exposição de empena de “entrega” lateral, ou seja, a leitura de uma frente urbana inacabada, interrompida pela capela (vd. imagens nesta página).

Interessa assim rematar a volumetria do edifício 09, conferindo-lhe autonomia formal e significativa, que assumirá uma frente (embora com linguagem neutralizada) para nascente, contrariando a actual expressão como face cega de entrega estrutural.

É assim proposto (para o edifício 09) a constituição de um piso recuado, com paramentos verticais chapeados, sendo que a empena resultante, de expressão mais amenizada, será forrada por placas de lousa a prumo.
