PROJECTO BASE DE DOCUMENTO ESTRATÉGICO

UNIDADE DE INTERVENÇÃO - QUARTEIRÃO 14030

PONTE NOVA

Em 12 de Julho de 2006, o Conselho de Administração da Porto Vivo, SRU, deliberou a definição de Unidade de Intervenção correspondente ao **Quarteirão 14030, Ponte Nova**, delimitado pelas Ruas Mouzinho da Silveira, Ponte Nova, Flores e Afonso Martins Alho.

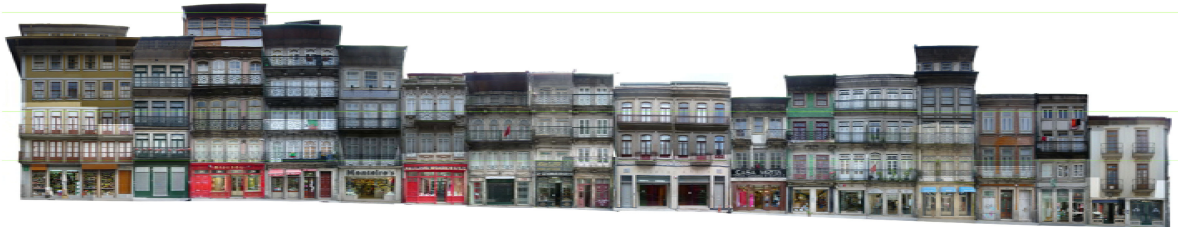
FOTOMONTAGEM DA FACHADA DA RUA DAS FLORES

18	16	19	20	21	22	08	23	24	25	26	27	28	29	30	31	32	33
----	----	----	----	----	----	----	----	----	----	----	----	----	----	----	----	----	----

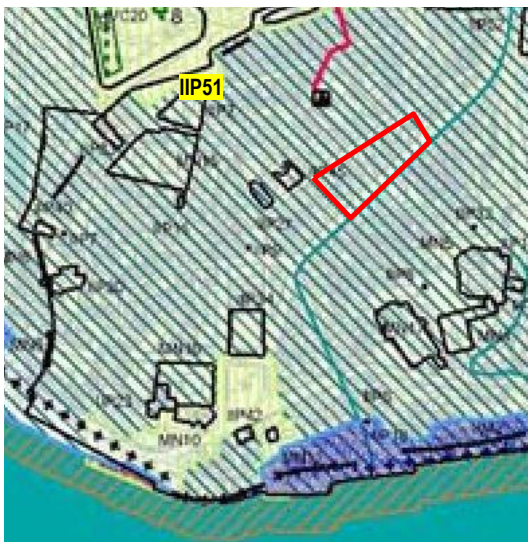
Extracto da Carta de Condicionantes

Presumível antigo leito de ribeira, em aqueduto de águas pluviais

- Quarteirão 14030
- Presumível antigo leito de ribeira, em aqueduto de águas pluviais

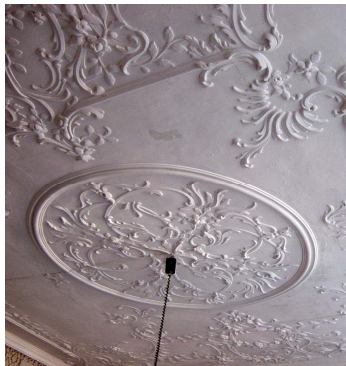
Fotografia do Estruque dos tectos
Parcela 19

A Rua das Flores, mantém uma estrutura de fachada oitocentista ou anterior (paredes da fachada construídas em pedra), onde surgem edifícios notáveis, com elementos decorativos de valor significativo como cachorros, frisos, cornijas, nichos em granito. Destaca-se o trabalho de fundição que decora o r/c de alguns espaços comerciais da rua (parcelas 19, 22 e 23), ou o apurado desenho dos estuques, dos azulejos e das carpintarias interiores de algumas parcelas, como é a 19.

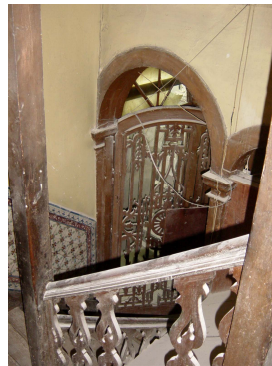
Fotografia das carpintarias interiores
Parcela 19

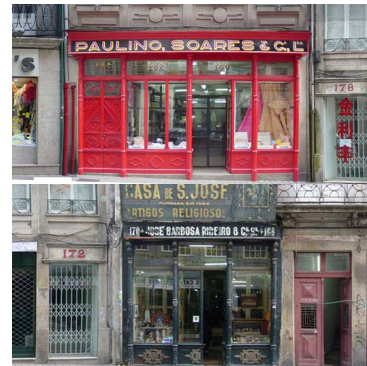
Fotografia das fachadas em ferro
Parcelas 22 e 23- R. das Flores

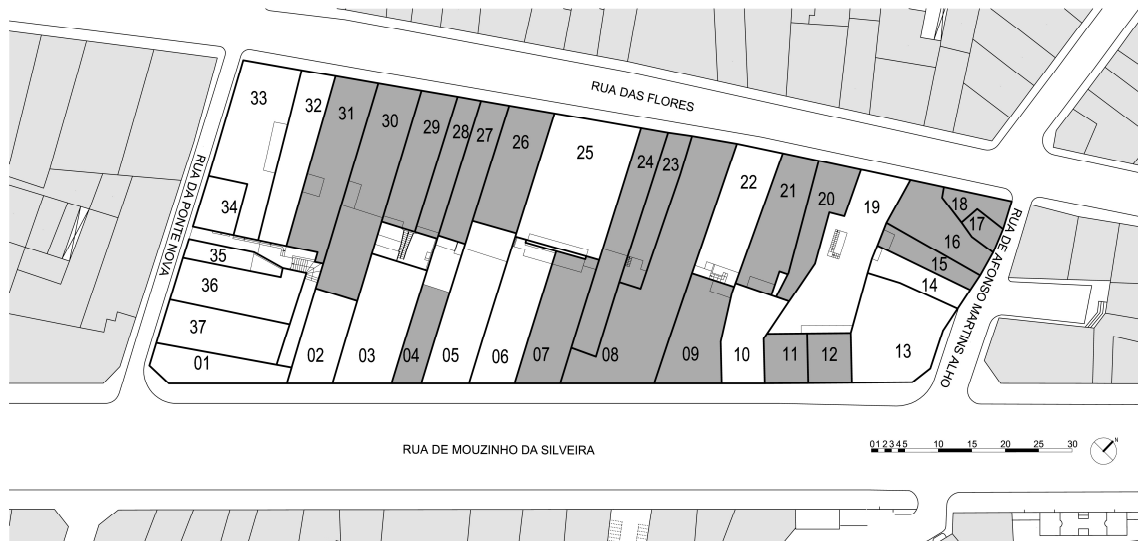
LEGENDA: ■ PARCELAS QUE NÃO POSSUEM ACESSO INDEPENDENTE AOS PISOS SUPERIORES
OU QUE A CAIXA DE ESCADAS DIVIDE A HABITAÇÃO EM DUAS PARTES

Por regra, fundamentalmente nas parcelas localizadas na Rua das Flores a frente do edificado é reduzida, o que implica que o acesso aos pisos superiores seja realizado pelo interior do espaço comercial do r/c, não existindo um acesso independente. Este princípio organizativo traduz-se na mono - funcionalidade do prédio, geralmente arrendado na sua totalidade para fins comerciais, cujo estabelecimento funciona no rés-do-chão e os pisos superiores servem de armazém ou estão abandonados.

A tipologia da generalidade dos edifícios caracteriza-se por uma caixa de escada central (geralmente iluminada zenitalmente por uma clarabóia ou lanternim). Contudo, é frequente, devido à reduzida largura da parcela, situações de habitações (por piso) divididas pela caixa de escadas comum em duas áreas: cozinha e sala de estar na área traseira e quartos na área da frente, que não proporcionam privacidade aos ocupantes.

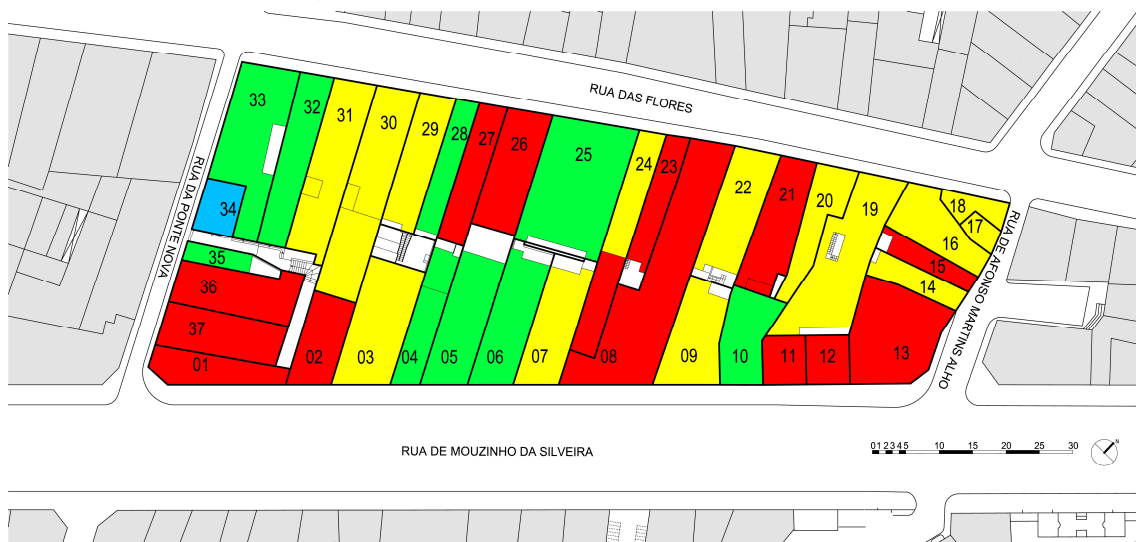
SINTESE DO ESTADO DE CONSERVAÇÃO

LEGENDA: ■ BOM ■ MÉDIO ■ MAU ■ RUÍNA

À data das vistorias realizadas, grande parte dos prédios deste quarteirão, cerca de 38% das parcelas, representando 7912 m² da área bruta de construção, encontrava-se em razoável estado de conservação, com necessidade de obras médias.

No entanto, 35% das parcelas estavam em mau estado de conservação (parcelas 1, 2, 8, 11, 12, 13, 15, 21, 23, 26, 27, 36 e 37), representando 7011 m² da área bruta de construção, e 3% estavam em ruína (parcela 34), representando 96 m² da área bruta de construção, com necessidade de obras profundas ou de reconstrução.

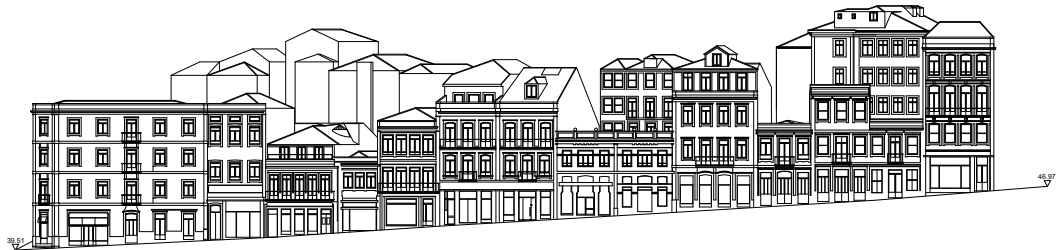
PARCELA Nº	01	02	03	04	05	06	07	08	09	10	11	12	13
RUA DE MOUZINHO DA SILVEIRA

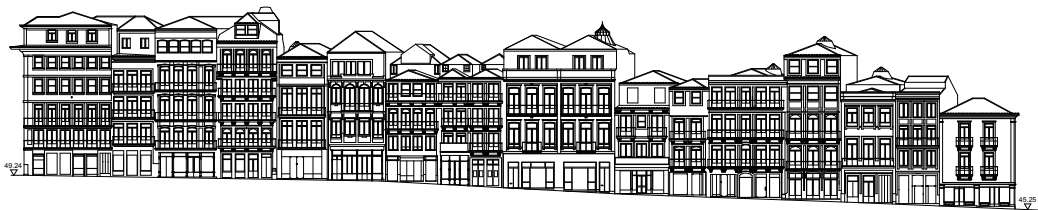
PARCELA Nº	18	16	19	20	21	22	08	23	24	25	26	27	28	29	30	31	32	33	
RUA DAS FLORES

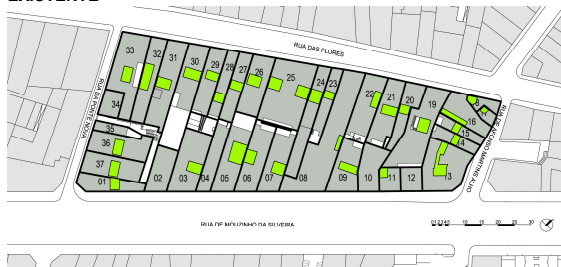
EXISTENTE

Os 37 acessos verticais existentes dão lugar a sómente 21, alguns equipados com elevadores, e em concordância com os regulamentos em vigor.

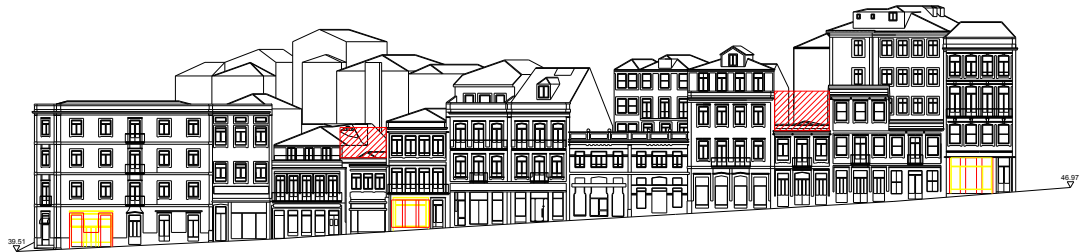
PARCELA Nº	01	02	03	04	05	06	07	08	09	10	11	12	13
RUA DE MOUZINHO DA SILVEIRA

3.1 – Alçados da Intervenção Proposta

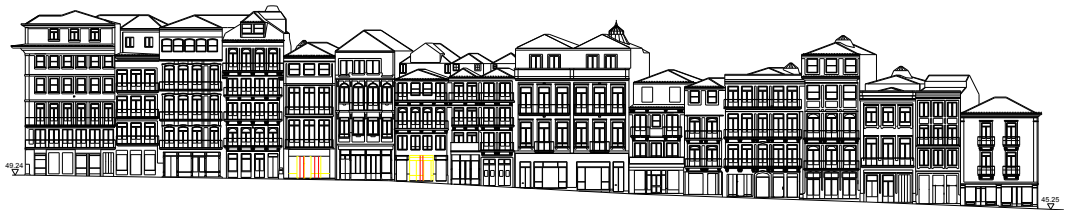
PARCELA Nº	18	16	19	20	21	22	08	23	24	25	26	27	28	29	30	31	32	33
RUA DAS FLORES

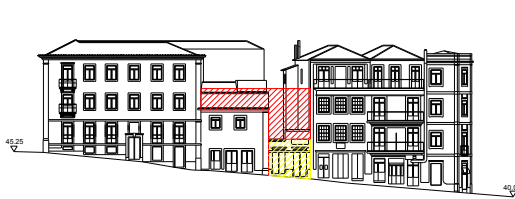
PARCELA Nº	33	34	35	36	37	01
RUA DA PONTE NOVA

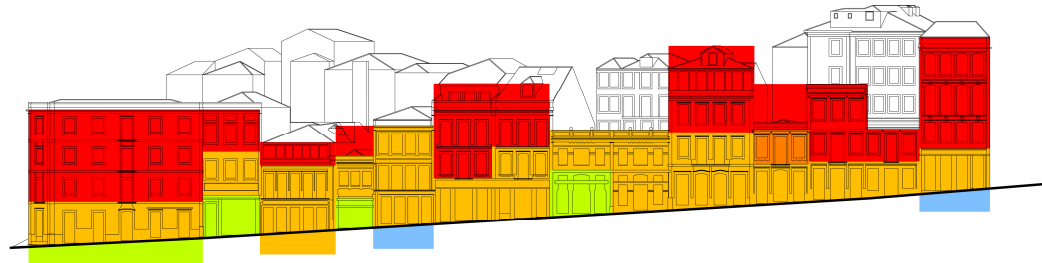
PARCELA Nº	01	02	03	04	05	06	07	08	09	10	11	12	13
RUA DE MOUZINHO DA SILVEIRA

3.2 – Funções a Introduzir – Perfis Funcionais das Ruas

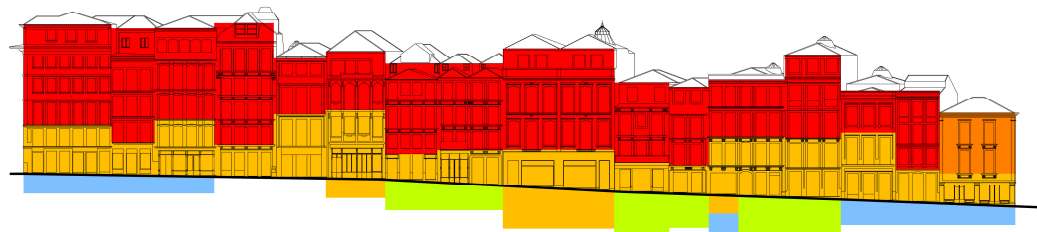
PARCELA Nº	18	16	19	20	21	22	08	23	24	25	26	27	28	29	30	31	32	33
RUA DAS FLORES
