## **DOCUMENTO ESTRATÉGICO**

**UNIDADE DE INTERVENÇÃO - QUARTEIRÃO 13029**  
**SEMINÁRIO**

**VOL I**  
**(07-12-2007)**

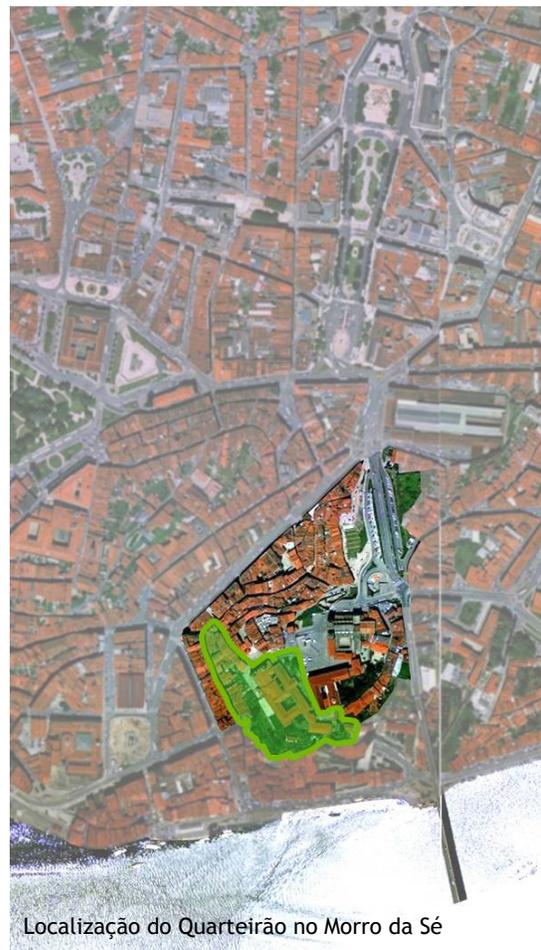
Localização do Quarteirão no Morro da Sé

A Unidade de Intervenção do Seminário localiza-se na zona sul do Morro da Sé e é a principal entrada de quem vem da Ribeira, fazendo a ligação entre os principais pólos de atracção turística (Sé Catedral/ Ribeira).

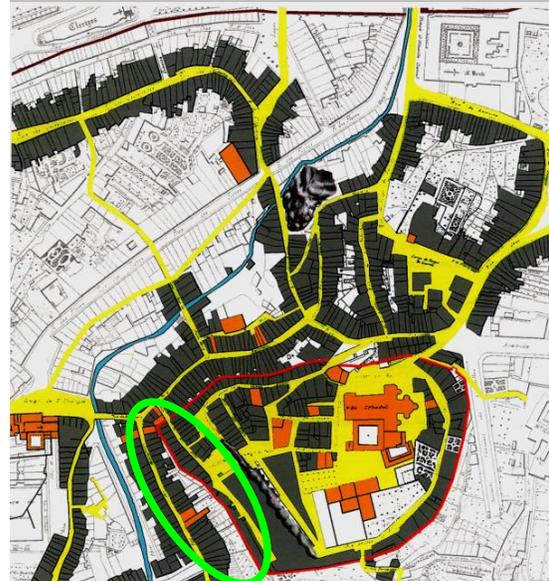
Porto - fins da Idade Média (Reconstituição)

O quarteirão em causa desenvolveu-se desde o cume do Morro da Sé, onde está localizado o Seminário, descendo à Porta de Sant’ana e alongando-se pelo muro da Muralha Românica até ao Barredo.

Delimitado a Poente pela Rua dos Mercadores, um dos principais eixos de circulação, vital para o Porto Mediévico, fazia a ligação entre o Burgo Episcopal e a Zona Ribeirinha (centro mercantil), assegurando a comunicação com Entre-Douro-e-Minho e Trás-os-Montes. Este eixo veio a perder em 1527 alguma da sua importância com a abertura da Rua de Santa Catarina das Flores.

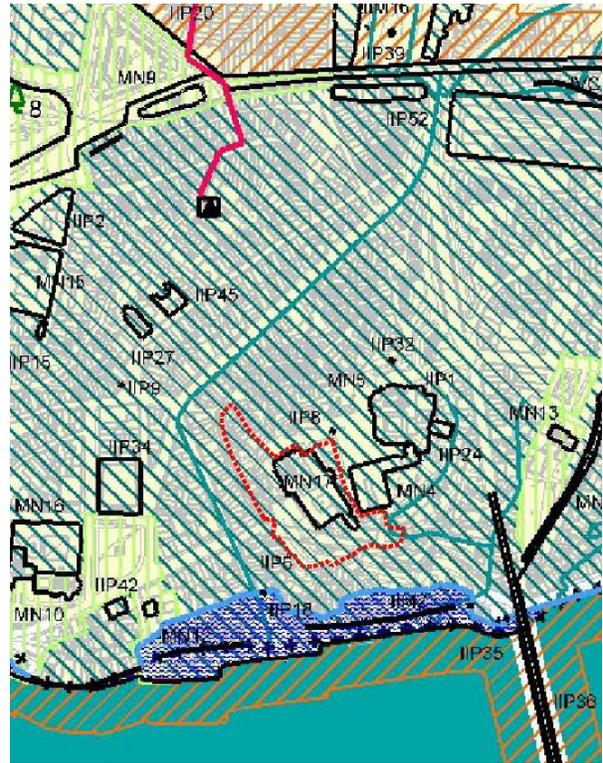
Fonte: Carta de Condicionantes do PDM do Porto, aprovado em 2005

A Unidade de Intervenção do Seminário está inserida na área classificada como Património Mundial da Unesco. O “Bem” foi classificado com base no IV critério cultural e faz parte da referida lista desde Dez/1996.

Esta Unidade integra a Zona Especial de Protecção (ZEP) definida como Zona Histórica do Porto, constituída como Imóvel de Interesse Público (IIP51\_ Dec. 67/97, de 31 Dezembro de 1997), estando ainda sujeitas as Zonas de Protecção (ZP) da Sé Catedral (MN5; IIP51 Dec. De 16-6-1910), Paço Episcopal (MN4; IIP51 Dec. De 16-6-1910), Igreja do Colégio de Sº Lourenço (Grilos) (MN17; IIP51 Dec. N.º28/82, de 26 de Fevereiro), Chafariz da Rua Escura (IIP8; IIP51 Dec.n.º28536, de 22-3-1938) e o Chafariz da Rua de Sº João (IIP6; IIP18 Dec.n.º 28536, de 22-3-1938).

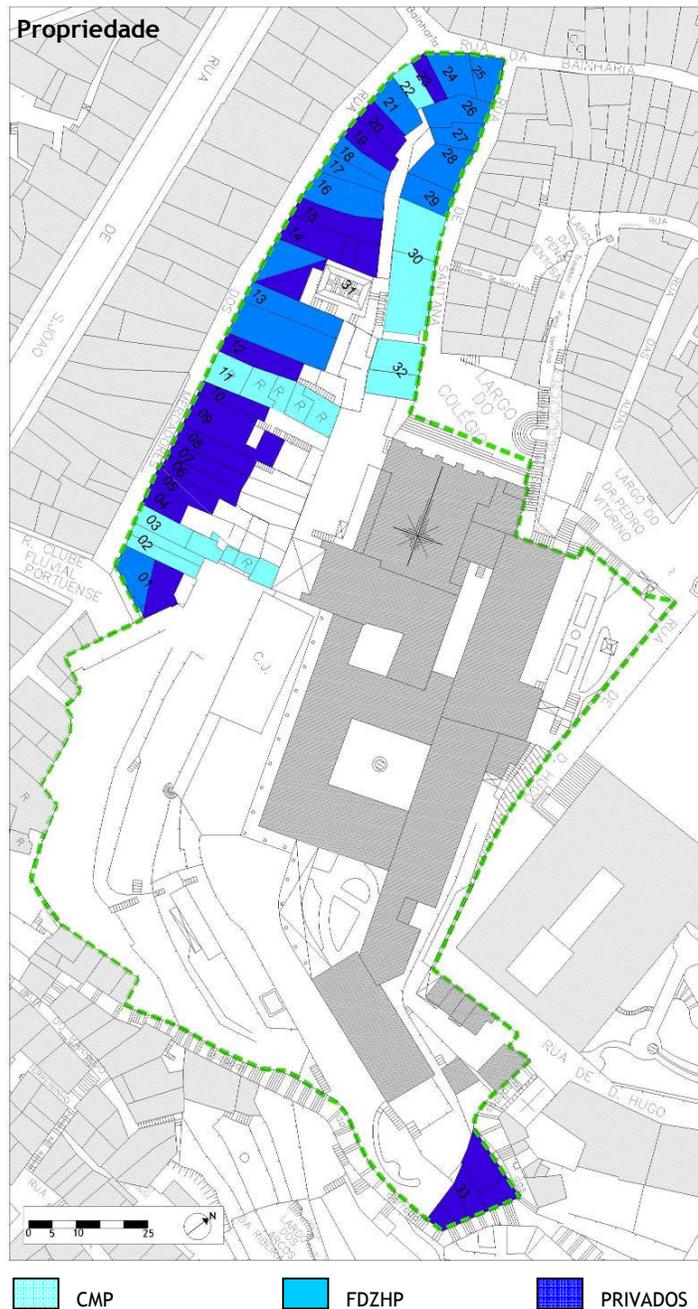
Resultante das últimas intervenções feitas no quarteirão, verificam-se alguns emparcelamentos.

Na parcela 13 da FDZHP funciona, no r/chão, um auditório e uma sala de OTL no 1º andar, juntamente com o acesso às habitações e à oficina de cinema de animação existente no 3º piso.

Encontra-se outro caso de emparcelamento de 5 prédios, correspondendo à Parcela 30, com o r/chão afecto a um infantário e os andares superiores a habitação.

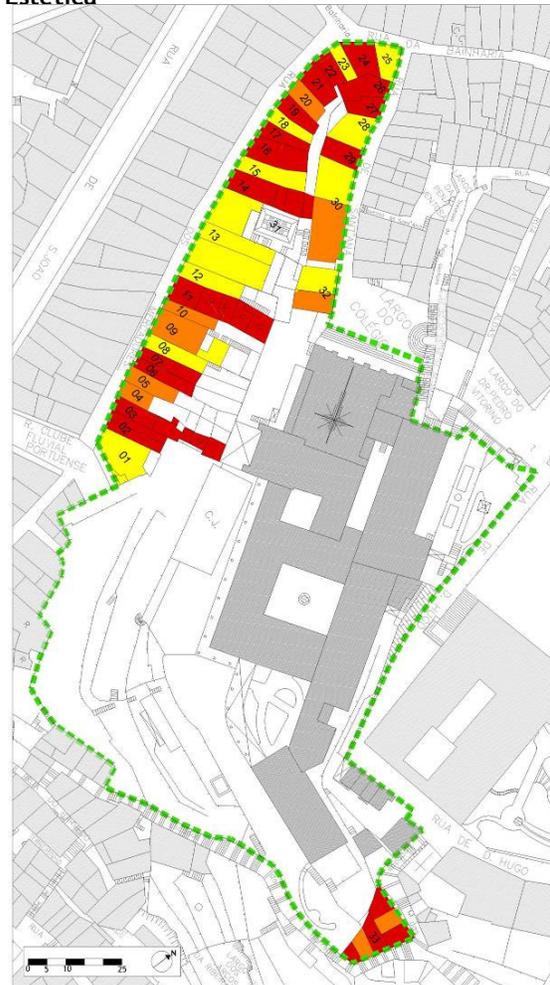
A falta de salubridade deve-se, não só ao mau estado de conservação em que se encontra a construção, mas também pela má exposição solar, e deficiente ventilação e compartimentação dos fogos.

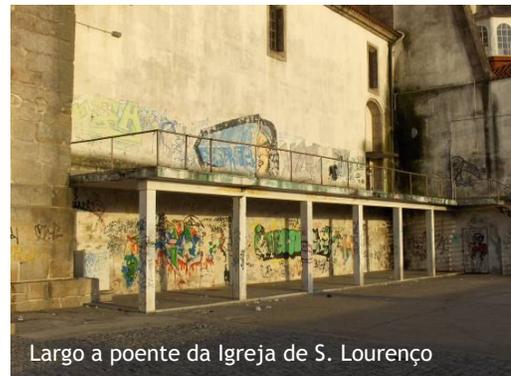
Largo a poente da Igreja de S. Lourenço

Outra intervenção de suma importância, reside no miradouro existente a poente da Igreja de S. Lourenço, por constituir um lugar de eleição nos percursos turísticos do Morro da Sé e com vistas únicas sobre a parte ribeirinha da cidade, e é um elemento potencial na atracção de “novas gentes”.

Surge assim, a possibilidade de gerar um pátio encerrado, que, por complementaridade ao Largo do Colégio, ofereça um novo espaço de estar e de desafogo nesta área marcada pelas vias sinuosas e escuras da envolvente. Propõe-se então, a existência de uma infra-estrutura comercial de apoio aos novos usos tornando todo aquele espaço um local vigiado, agradável, garantindo a segurança dos utentes.

Esta estrutura deverá ocupar o r/chão da parcela 32, abrangendo no seu programa as visitas arqueológicas, permitindo ainda o encerramento do Largo/Miradouro, ficando este a ser gerido em articulação com o referido r/chão.

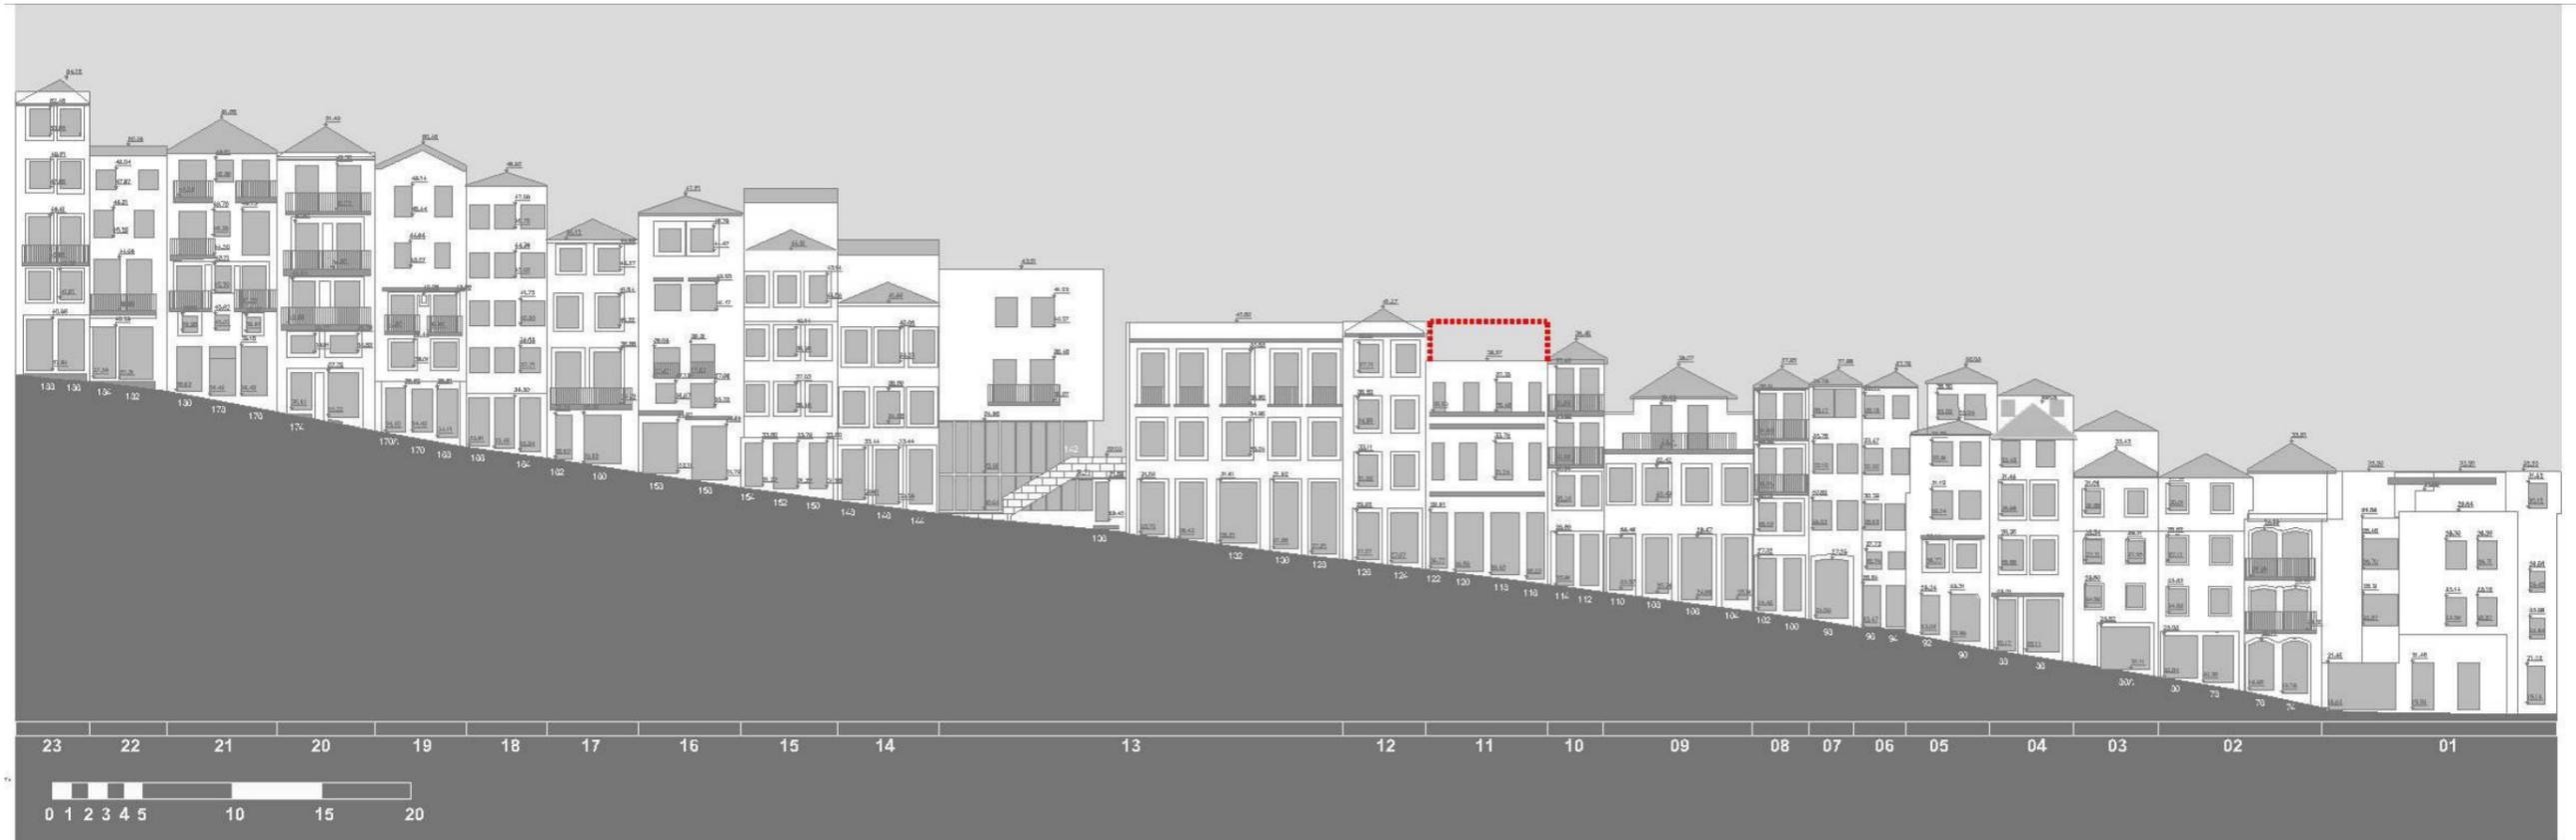
Rua dos Mercadores

REPOSIÇÃO DA CÉRCEA PERMITIDA
