QUARTEIRÃO DA ASSOCIAÇÃO DE JORNALISTAS E HOMENS DE LETRAS (Q 12066)

## PROJECTO BASE DE DOCUMENTO ESTRATÉGICO

Volume I

JULHO 2009

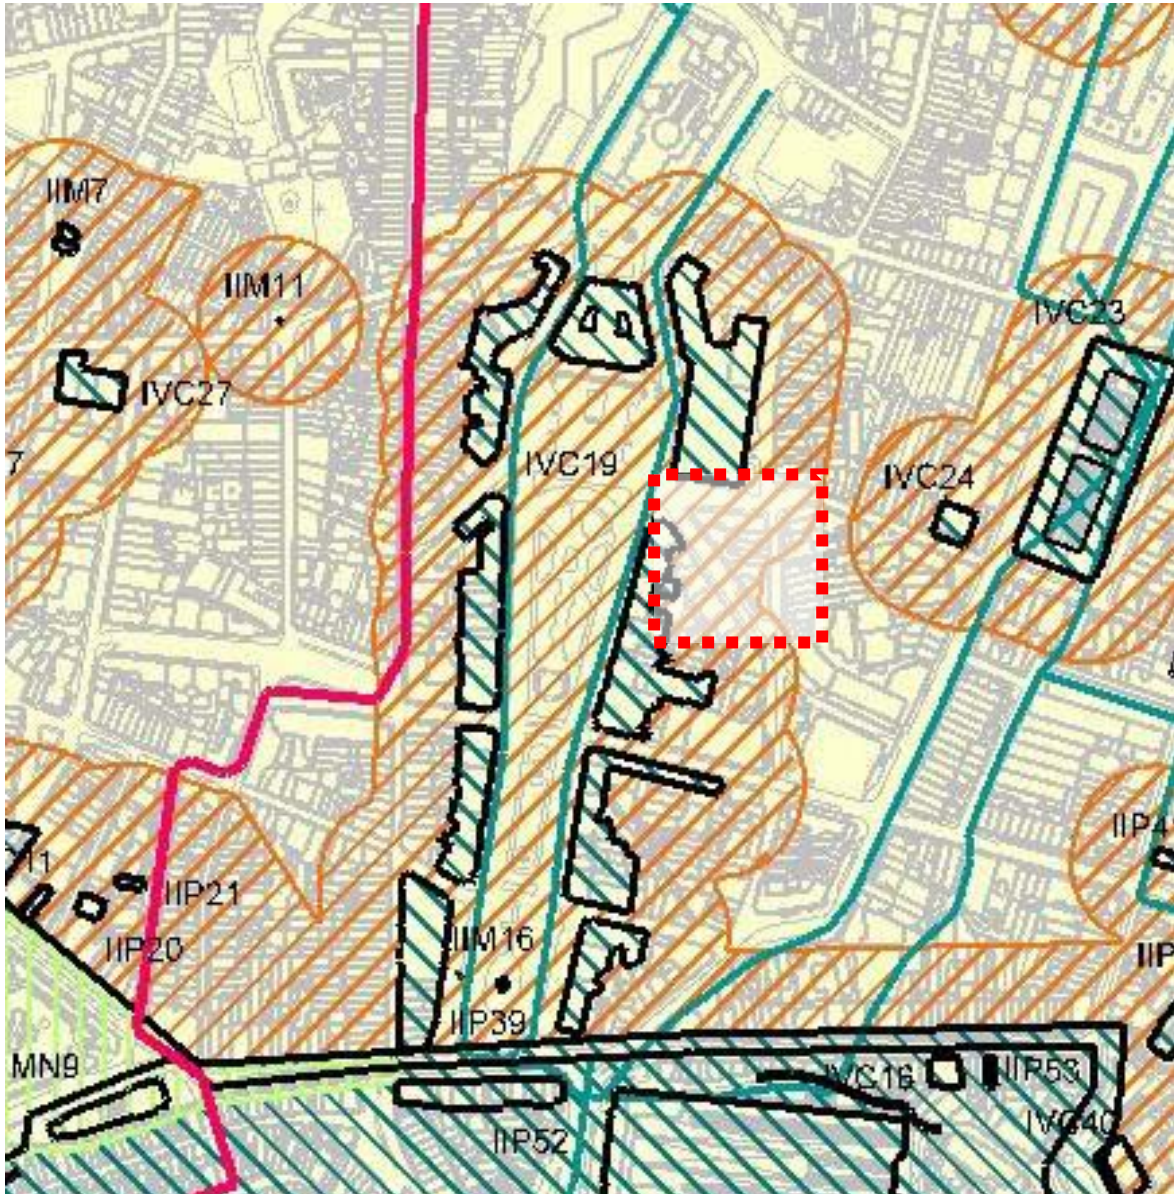
Fonte: Extracto da Planta de Condicionantes do PDM do Porto (2004)

Zona Histórica do Porto - IIP51 - Dec. N.º. 67/97, de 31/10/1997

O quarteirão está inserido na mancha de protecção ZEP/ZAP demarcada em Carta de Património do P.D.M. do Porto como “Conjunto de Interesse Urbanístico e Arquitectónico” (IVC 19).

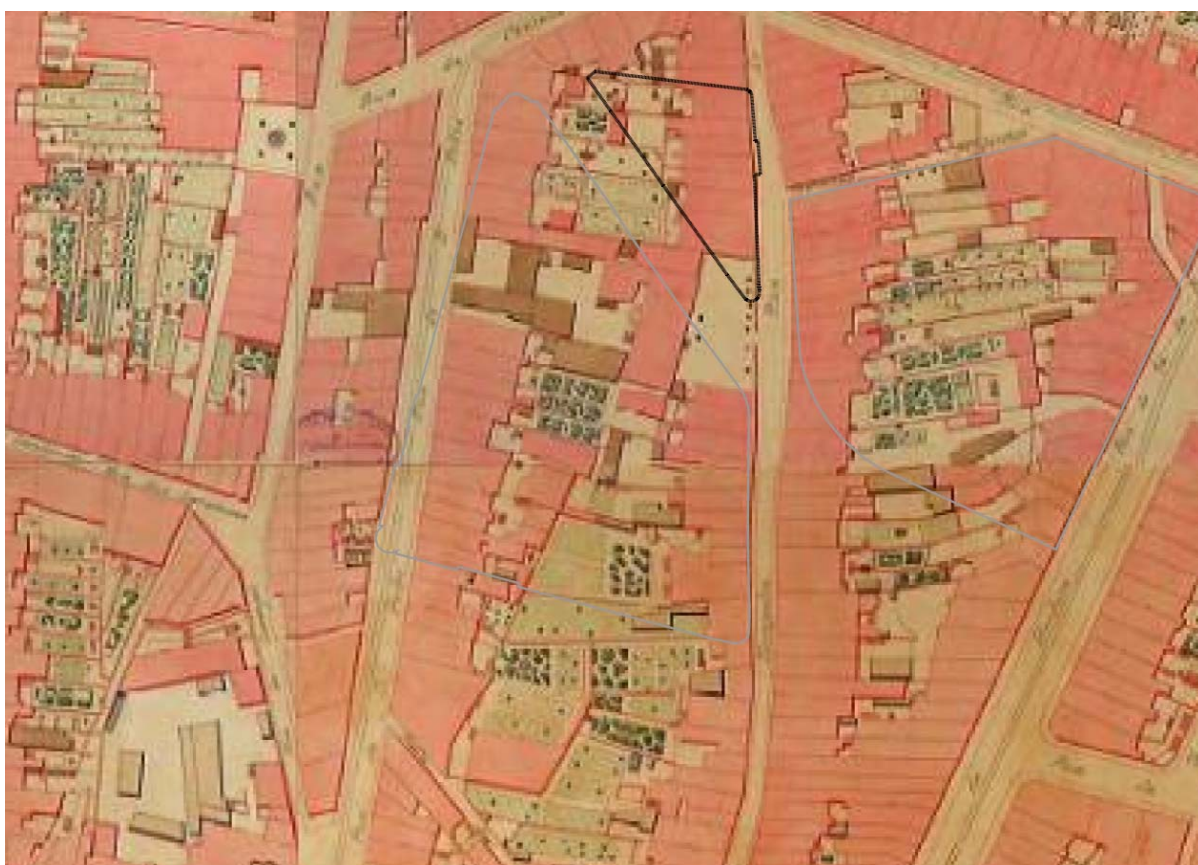
Planta de Telles Ferreira - 1892 (trabalhos a 1/500 de 1883)

Fonte: Arquivo Histórico / Casa do Infante

A planta de Telles Ferreira (figura seguinte) permite observar a situação existente em 1892, verificando-se, entre vários outros aspectos, que o parcelar que ainda mantêm a estrutura são as parcelas 06 e 07.
