**QUARTEIRÃO DA ASSOCIAÇÃO DE JORNALISTAS E HOMENS DE LETRAS (Q 12066)**

## **DOCUMENTO ESTRATÉGICO**

**Volume I**

**OUTUBRO 2009**

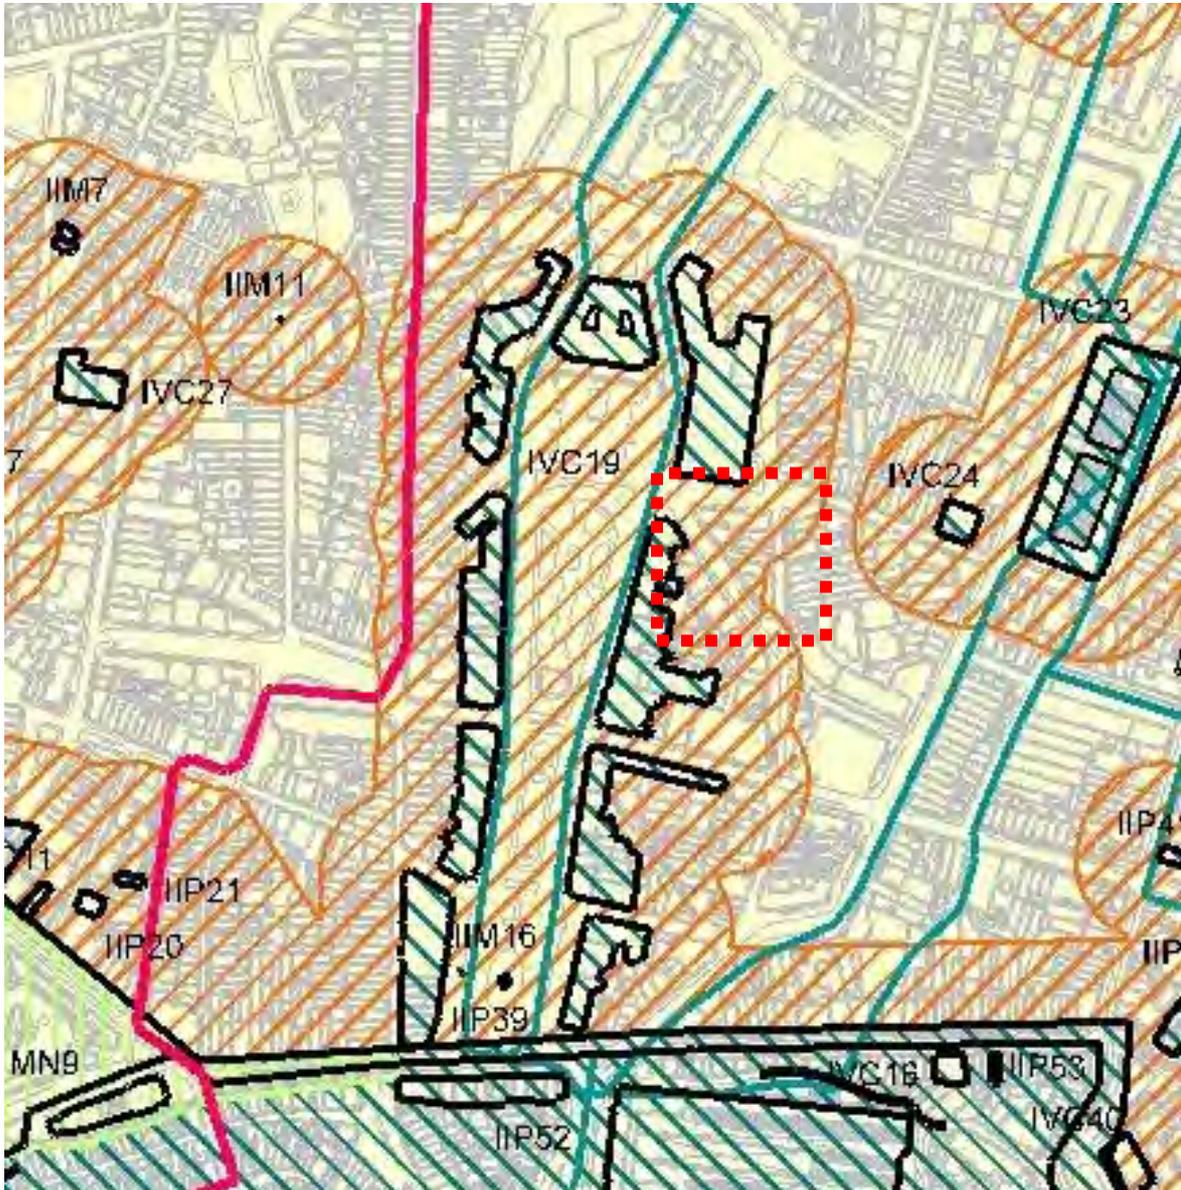
Fonte: Extracto da Planta de Condicionantes do PDM do Porto (2004)

O quarteirão está inserido na mancha de protecção ZEP/ZAP demarcada em Carta de Património do P.D.M. do Porto como “Conjunto de Interesse Urbanístico e Arquitectónico” (IVC 19).

Zona Histórica do Porto - IIP51 - Dec. N.º. 67/97, de 31/10/1997

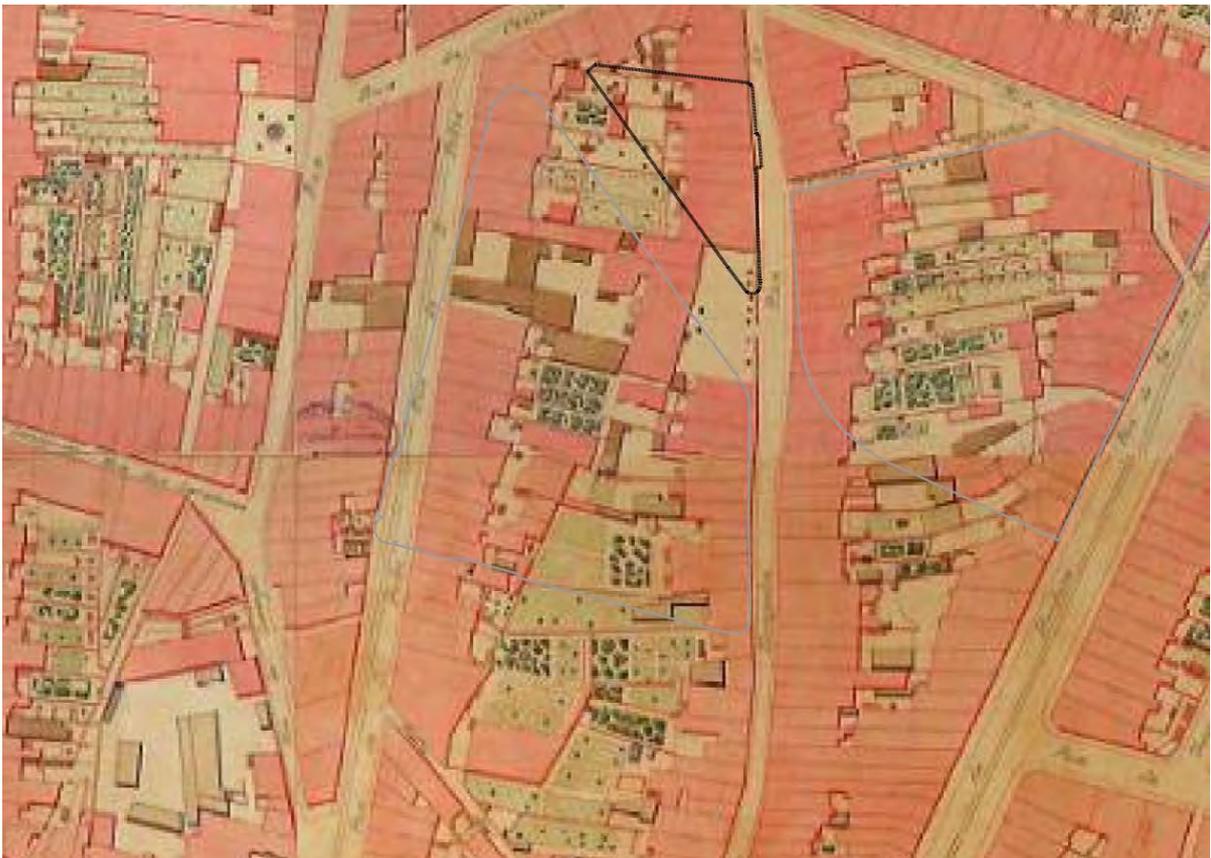
Planta de Telles Ferreira - 1892 (trabalhos a 1/500 de 1883)

A planta de Telles Ferreira (figura seguinte) permite observar a situação existente em 1892, verificando-se, entre vários outros aspectos, que o parcelar que ainda mantêm a estrutura são as parcelas 06 e 07.

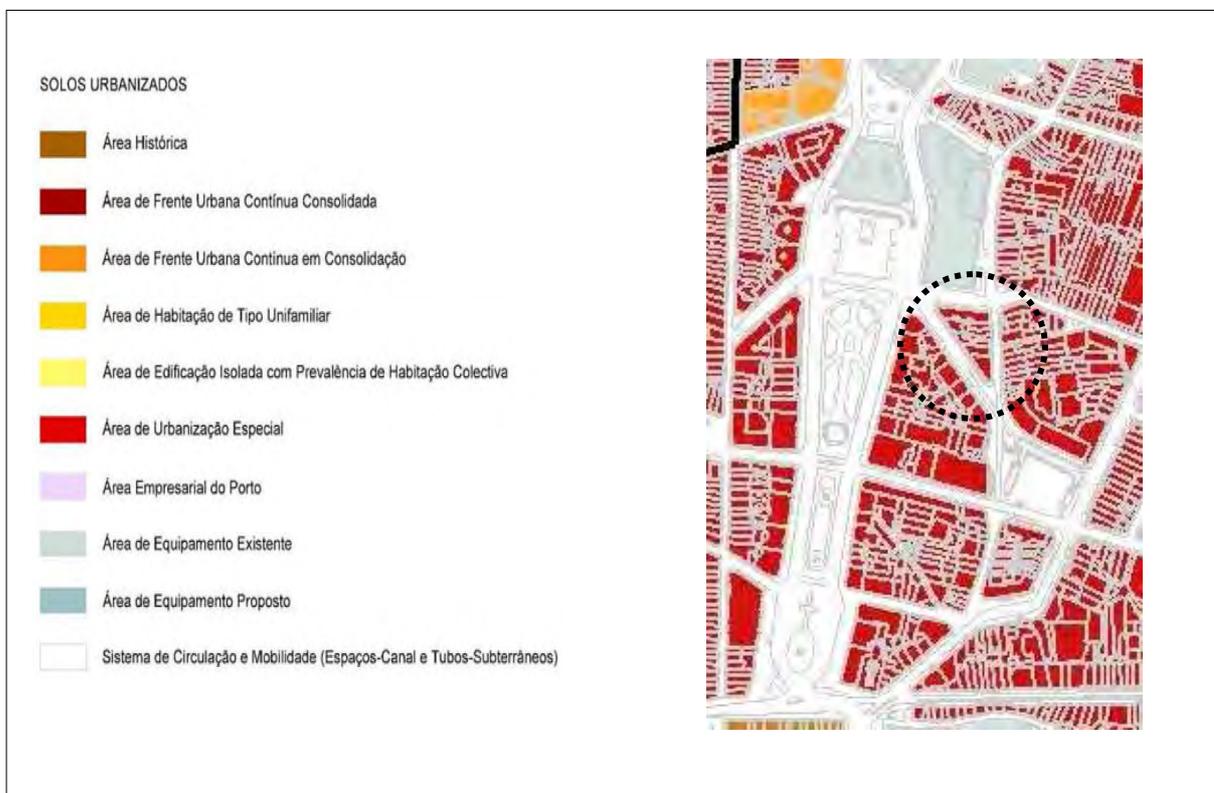
Plano Director Municipal do Porto, extracto da Planta de Ordenamento

O Plano Director Municipal do Porto, em vigor, classifica o quarteirão da Associação de Jornalistas, nas Áreas de Frente Urbana Contínua Consolidada (Art.º 14 do Regulamento).

No artigo seguinte, 15º, estabelece-se que as áreas como tal classificadas “...*são zonas mistas, destinadas aos usos habitacional, comercial e de serviços e a outros usos compatíveis com a função habitacional (...)*”.

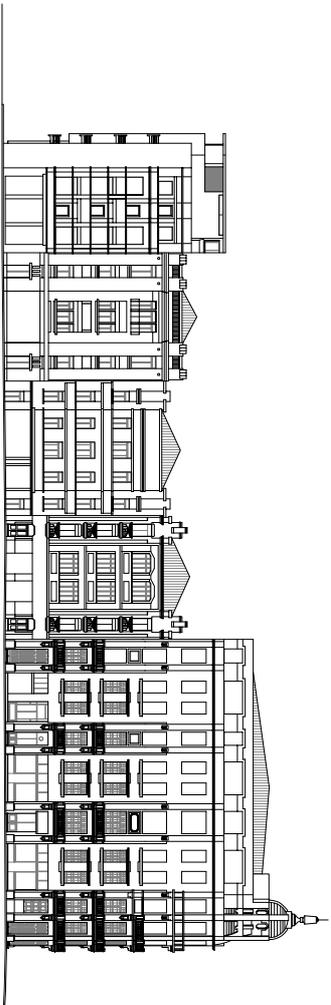
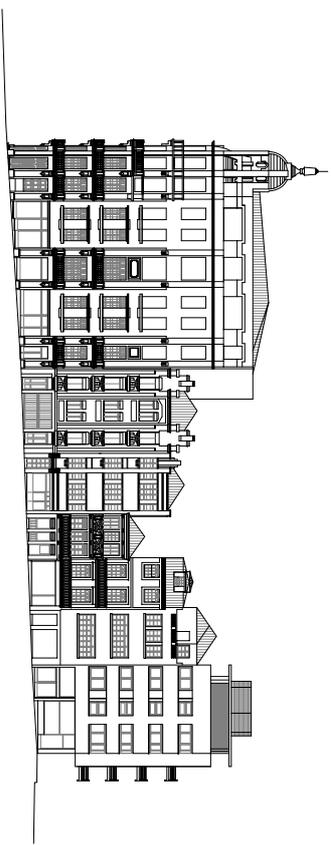
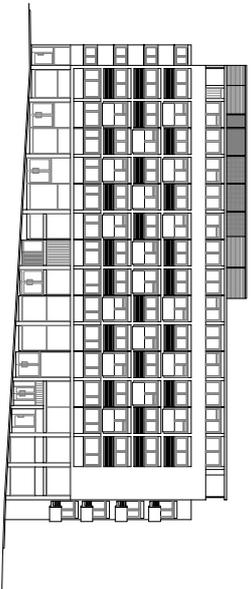
Paralelo	012	001	002	003	004
Rua de Rodrigues Sanches

Paralelo	004	003	005	006	007	008	009
Rua de Bojardim

Paralelo	008	010	011	012
Rua Guilherme de Costa Orendillo

02 - ALÇADOS

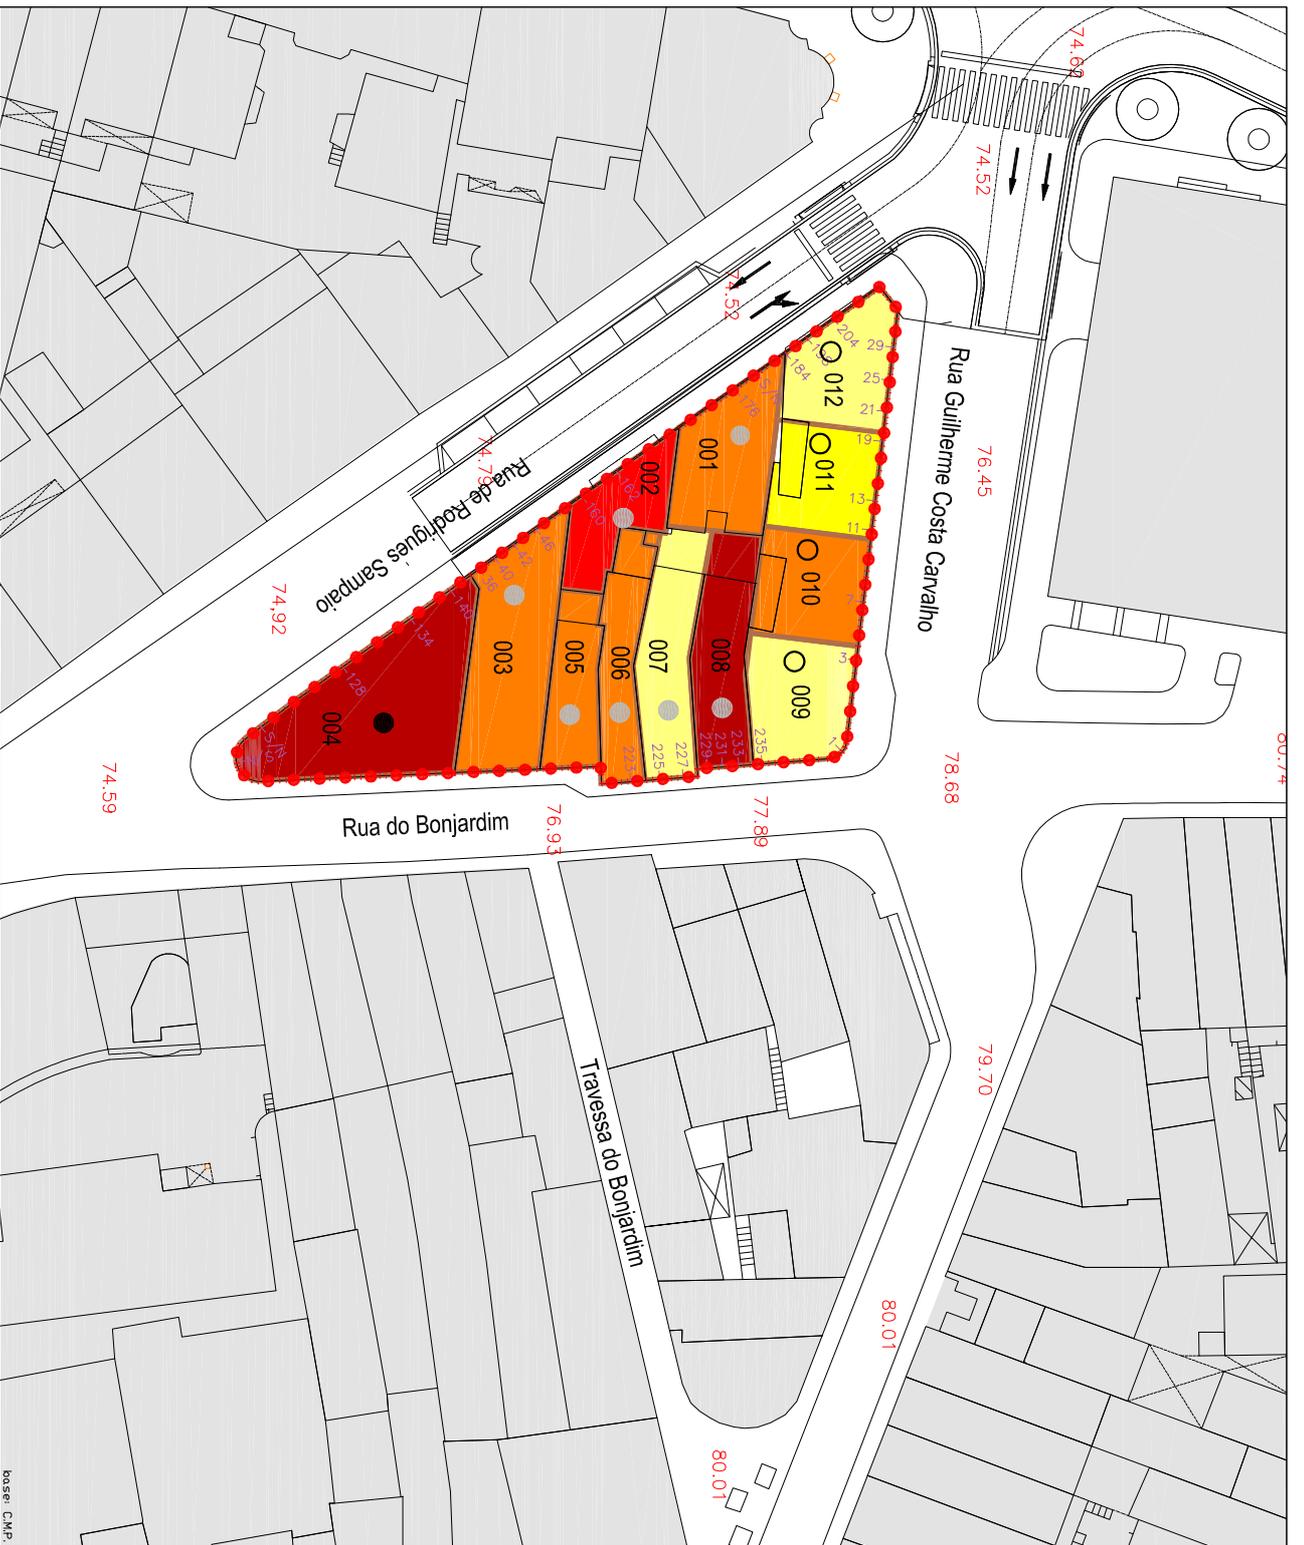
PORTO VIVO, Sociedade de Reabilitação Urbana da Baixa Portuense, S.A.  
**UNIDADE DE INTERVENÇÃO DO QUARTEIRÃO ASSOCIAÇÃO DE JORNALISTAS - Q 12066**  
 VISTORIAS - Segurança / Salubridade e Estética

- Estética:
- Boa
  - Razoável
  - Deficiente
- Segurança / Salubridade:
- Boa / Boa
  - Boa / Razoável
  - Razoável / Razoável
  - Razoável / Deficiente
  - Deficiente / Deficiente

03 - VISTORIAS - SEGURANÇA / SALUBRIDADE E ESTÉTICA

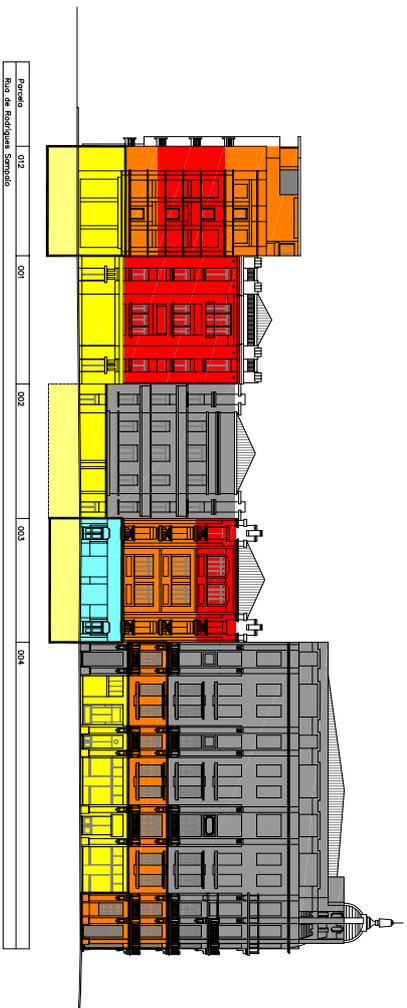
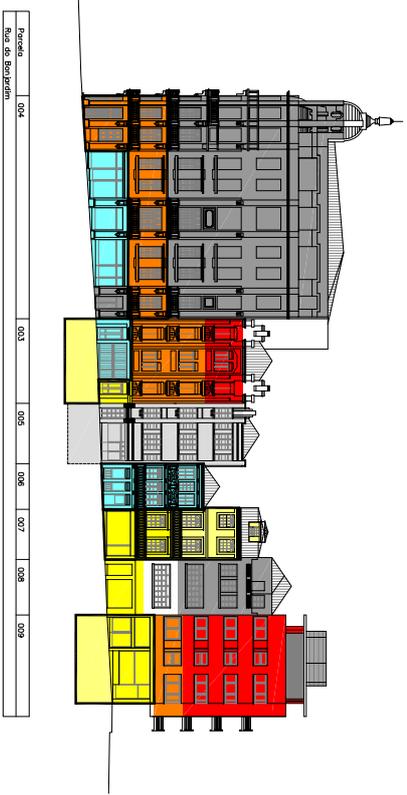
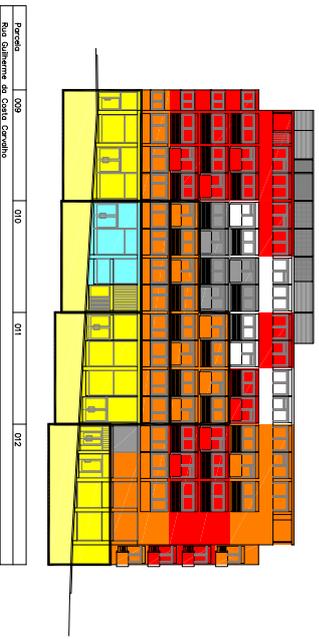
- Habitação
- Serviços
- Cafeteria/Restauração
- Comércio
- Em Obras
- Devoluções
- Ocupação Indeterminada
- Frações Utilizadas pela mesma entidade
- Hotelaria

04 - VISTORIAS - OCUPAÇÃO FUNCIONAL
