QUARTEIRÃO DO BANCO DE PORTUGAL (Q 12080)

## DOCUMENTO ESTRATÉGICO

Volume I

JULHO 2009

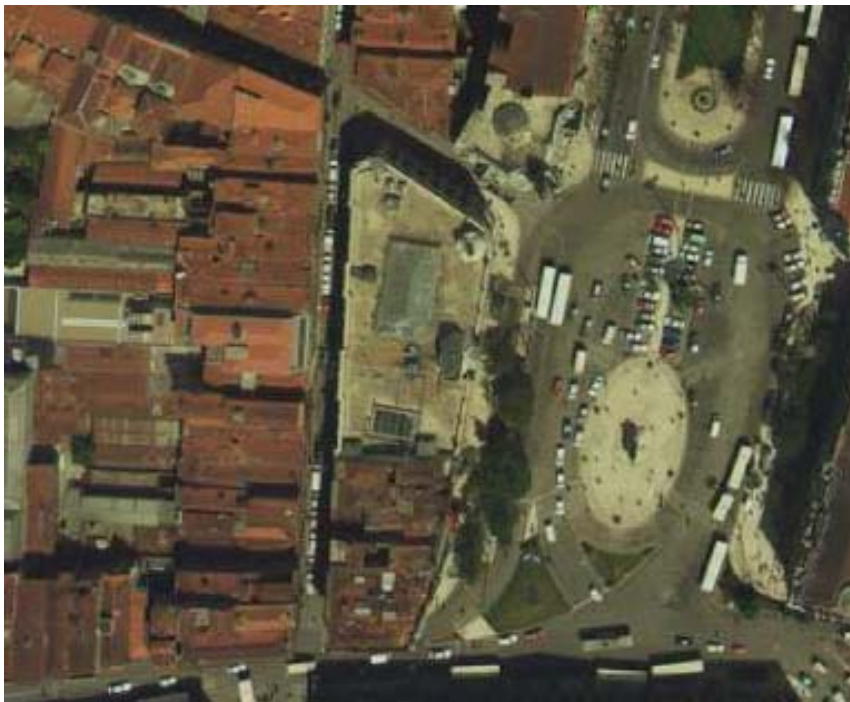
Fotografia aérea, CMP

Quarteirão do Banco de Portugal

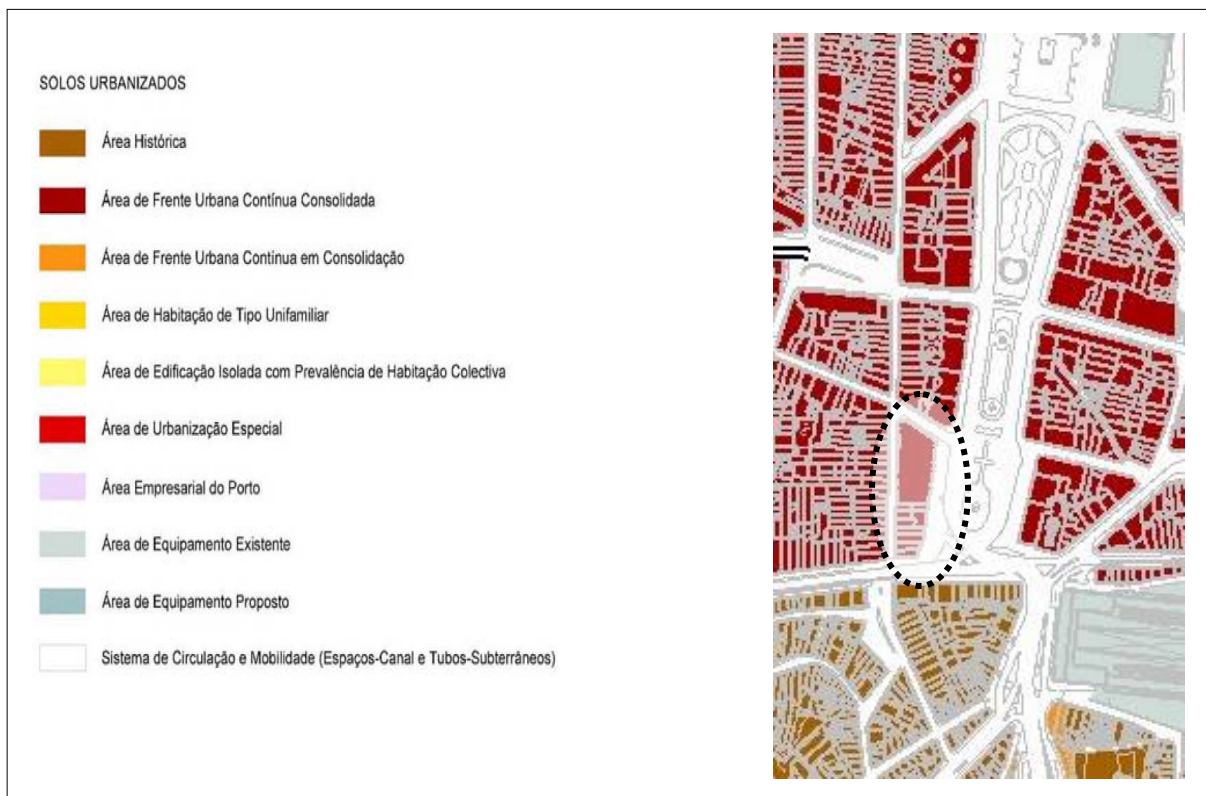
Plano Director Municipal do Porto, extracto da Planta de Ordenamento

O Plano Director Municipal do Porto, em vigor, classifica o quarteirão do Banco de Portugal, nas Áreas de Frente Urbana Contínua Consolidada (Art.º 14 do Regulamento).

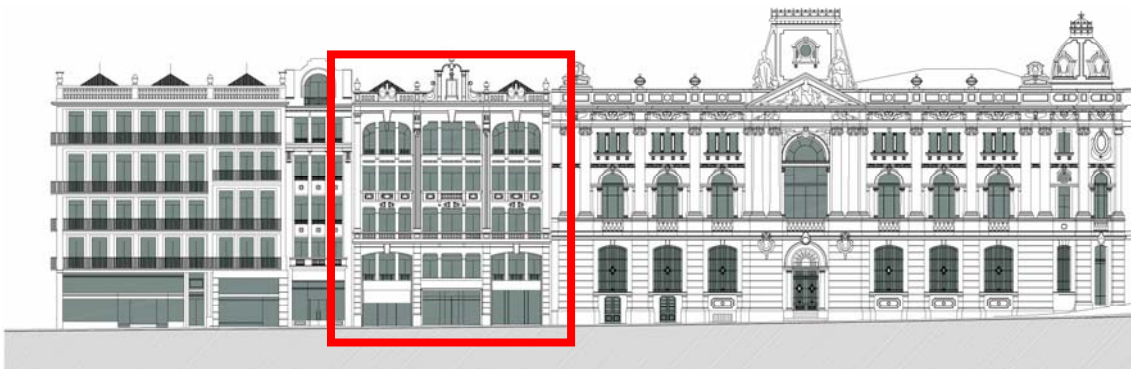
Fachada unitária das parcelas 04, 05 e 06.

- **Intervenção de reabilitação da fachada unitária** da Praça da Liberdade correspondente às parcelas 04, 05 e 06, consistindo essencialmente na reparação e limpeza das esquadrias de granito, das caixilharias exteriores, das tubagens de águas pluviais, na remoção de objectos estranhos ou que conflituam com o desenho original, tais como floreiras, aparelhos de ar condicionado, painéis publicitário, caixas de estores, apostos à fachada ou sobre a cobertura, e na adopção de um desenho unificado e coerente sempre que necessário para quaisquer tipo de elementos que sejam acrescentados (publicidade, toldos protectores, etc.).
