DOCUMENTO ESTRATÉGICO

**UNIDADE DE INTERVENÇÃO - QUARTEIRÃO 14008
(PORTO VIVO)**

JUNHO 2007

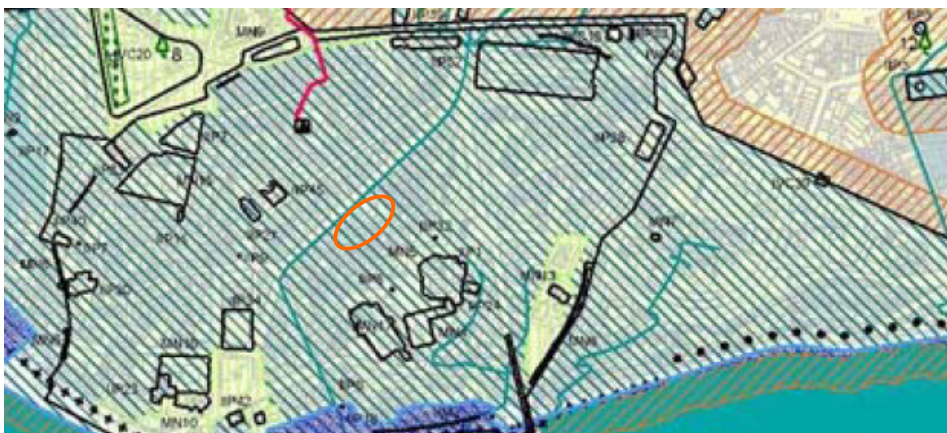
Fonte: Carta de Condicionantes, do Plano Director Municipal do Porto, publicado na 1ª série do DR de 03.02.2006.

A unidade de intervenção DO Quarteirão Porto Vivo integra a Zona Especial de Protecção (ZEP) definida como Zona Histórica do Porto, constituída como Imóvel de Interesse Público (IIP51 - Dec. 67/97, de 31 de Dezembro de 1997).

Condicionante ao nível do Domínio Hídrico: Presumível antigo leito de Ribeira em Aqueduto de Águas Pluviais.

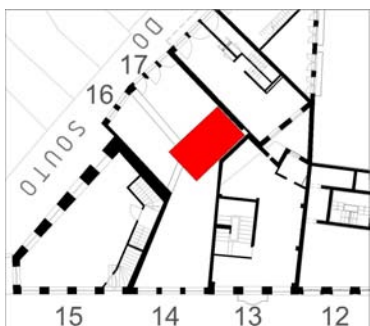
b) Intervenção Conjugada - parcelas 14, 16 e 17

As parcelas acima identificadas encontram-se em mau estado de conservação e os seus fogos não possuem condições de habitabilidade. À excepção da parcela 17, não existem acessos

aos pisos superiores independentes do espaço comercial. Por outro lado, as dimensões dos edifícios não permitem por si só a reposição das condições mínimas de salubridade e a criação de áreas habitáveis. Com a intervenção conjunta, racionalizam-se os acessos verticais e rentabilizam-se fogos qualificados, com condições de segurança, salubridade e estética.

Prevê-se um aumento de cércea através de um piso recuado, aproveitando alinhamentos existentes na envolvente, com uma composição de fachada coerente com as preexistências do quarteirão, dependente da autorização do IPPAR.
