PROJECTO BASE DE DOCUMENTO ESTRATÉGICO

UNIDADE DE INTERVENÇÃO - QUARTEIRÃO SEMENTEIRA
14032

NOVEMBRO 2009

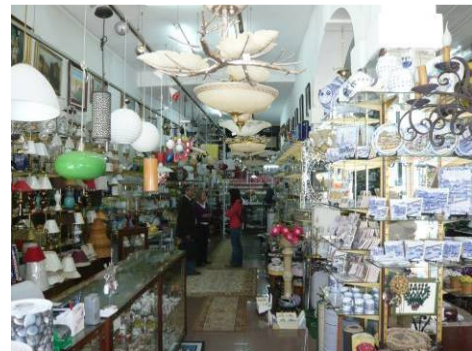
Comunicação através de arcos no rés-do-chão das parcelas 09 e 10

Também entre as parcelas 09 e 10 existem comunicações internas: o rés-do-chão de ambas as parcelas está interligado através de arcos em alvenaria de granito e parte da parede de meação ainda é visível no espaço comercial. No primeiro piso existem comunicações entre compartimentos e nos restantes pisos a comunicação faz-se na caixa de escadas.

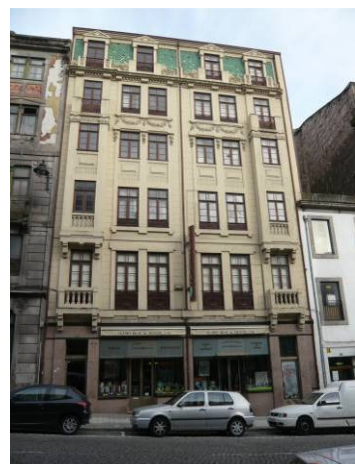
Fachada da parcela 14 - Sementeira

Nas fachadas preponderam aparelhos em cantaria/alvenaria com reboco pintado ou ladrilhos cerâmicos. Os vãos são emoldurados a cantaria de granito. Nos pisos altos predominam as caixilharias de madeira do tipo batente, com formas e desenhos variados, pintadas com tonalidades entre o branco, verdes e vermelho. Contudo, encontram-se vários vãos com caixilharias de alumínio, verificando-se também com alguma frequência a introdução de estores exteriores em PVC.

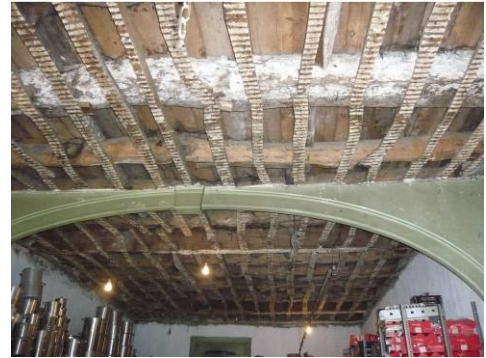
Estrutura horizontal no primeiro andar da parcela 09

As estruturas horizontais são maioritariamente constituídas por vigamentos de madeira encastrados nas paredes de meiação, onde assenta o soalho, também em madeira. Contudo, devido à sua degradação, são frequentemente recobertos por cerâmicos, linóleos, alcatifas ou mesmo mosaicos. Nas zonas de águas predominam os revestimentos cerâmicos, assentes sobre lajetas de cimento.

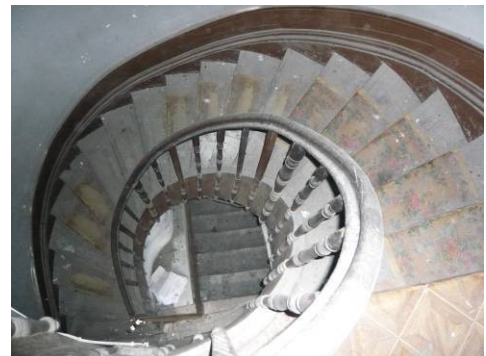
Caixa de escadas da parcela 01

Cerca de 56% dos edifícios mantêm as caixas de escadas originais em estrutura de madeira, revestidas a soalho de madeira.

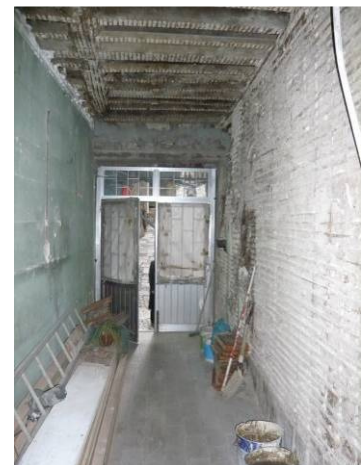
Parede interior em tabique - parcela 06

As divisórias interiores são originalmente em tabique de madeira engessadas e pintadas de diversas cores. Contudo, existem divisórias interiores em alvenarias de tijolo nas construções onde foram empregues lajes de betão.

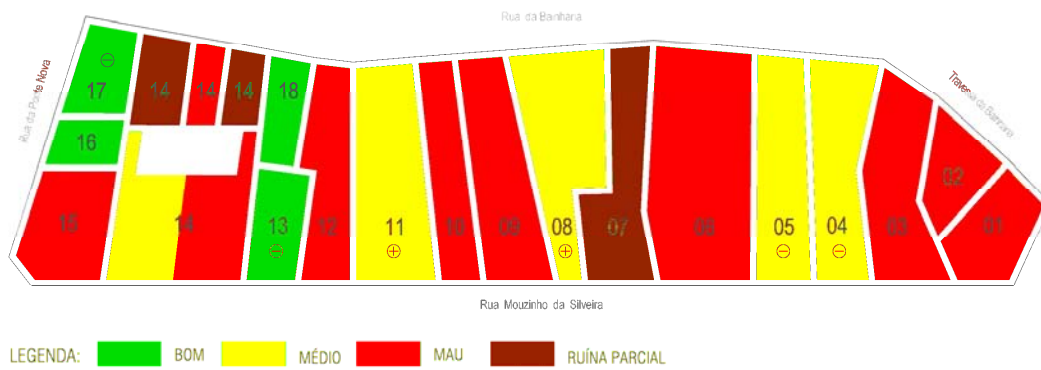
Cartograma do estado de conservação

Das quatro parcelas em médio estado de conservação, a maioria padece de patologias generalizadas tais com humidades, infiltrações, destacamento de revestimentos e infra-estruturas deficientes. As intervenções serão médias/profundas.

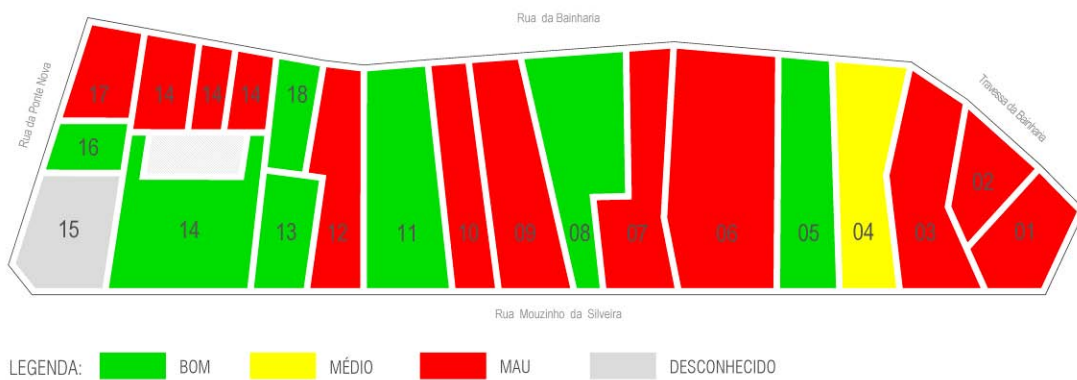
Cartograma da segurança

Das vistorias realizadas, salienta-se o facto de mais de 50% dos edifícios não oferecem condições de utilização, devido à falta de segurança.

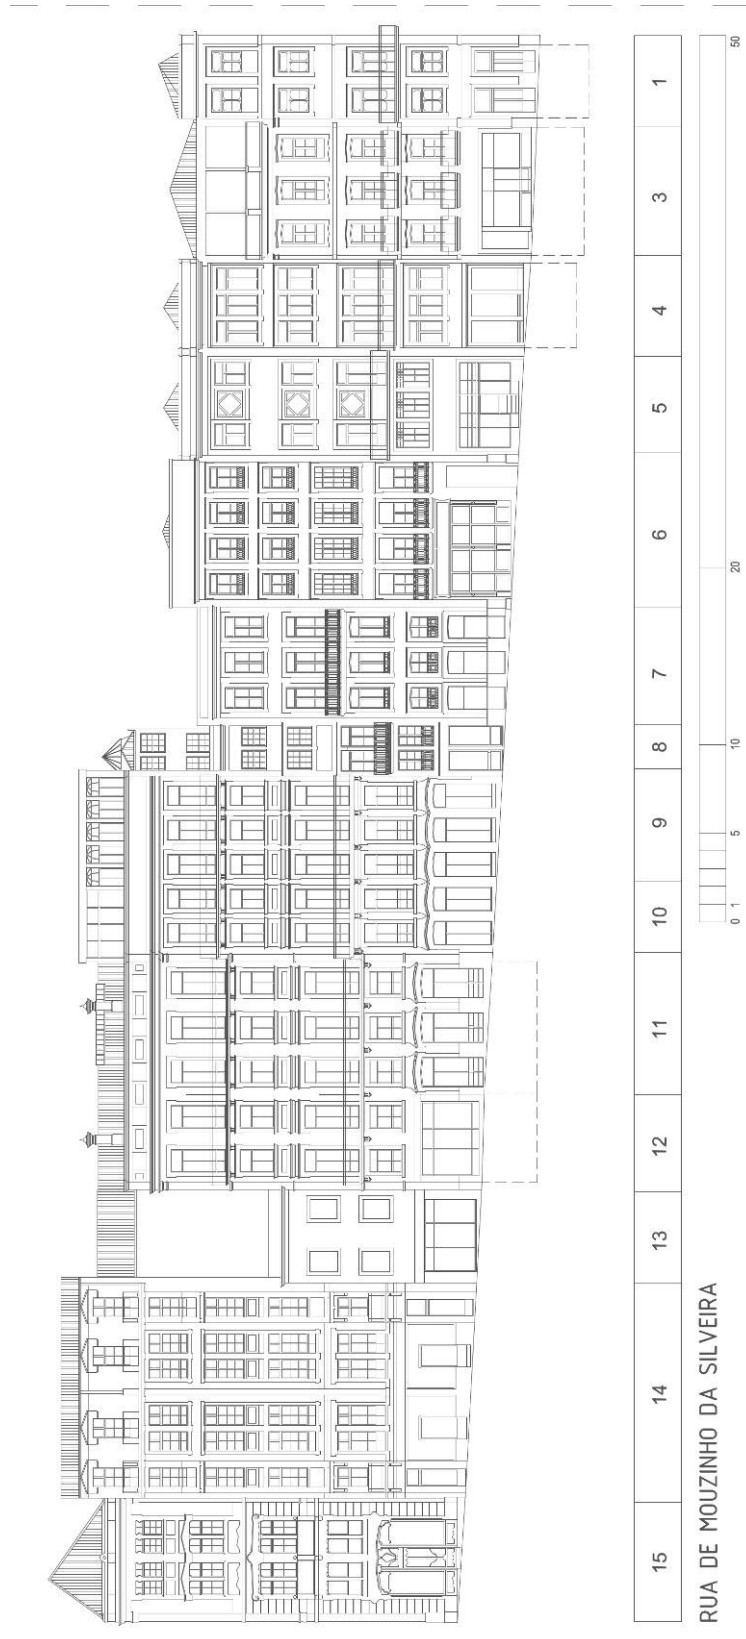
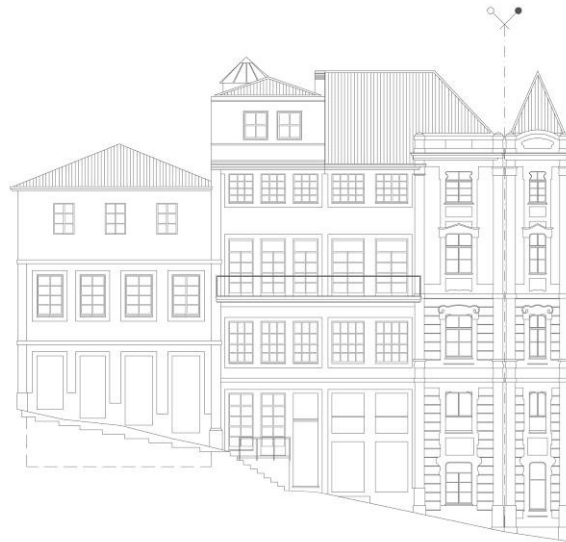
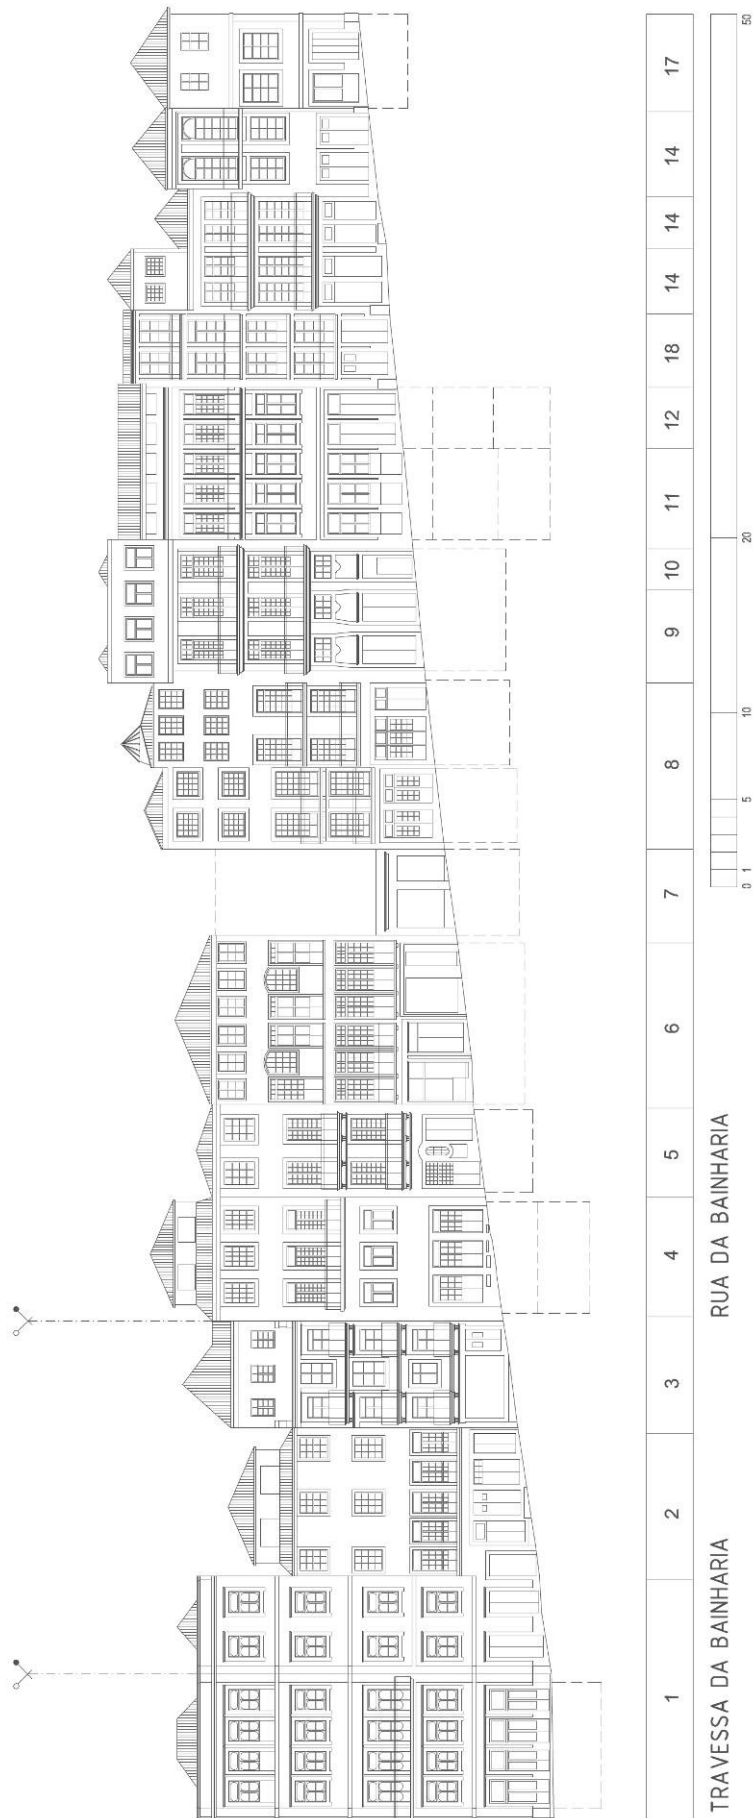
2.6 - Alçados da situação existente

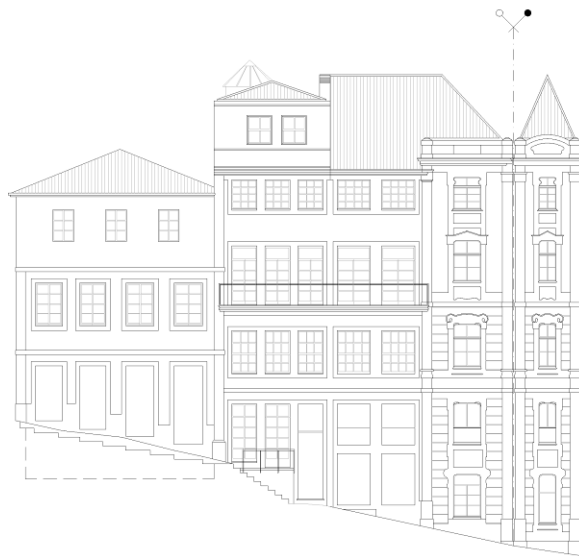
3.1 - Alçados da intervenção proposta

Legenda: — A manter — Limite A Construir
— A demolir
